事務連絡
令和5年3月31日

国土交通省水管理・国土保全局下水道部
下水道事業課事業マネジメント推進室課長補佐

下水道工事における安全対策の徹底（その2）について （令和5年3月15日神奈川県横浜市発注の工事に伴う死亡事故）

下水道工事における土砂崩壊事故 (R5.3.15 神奈川県横浜市)

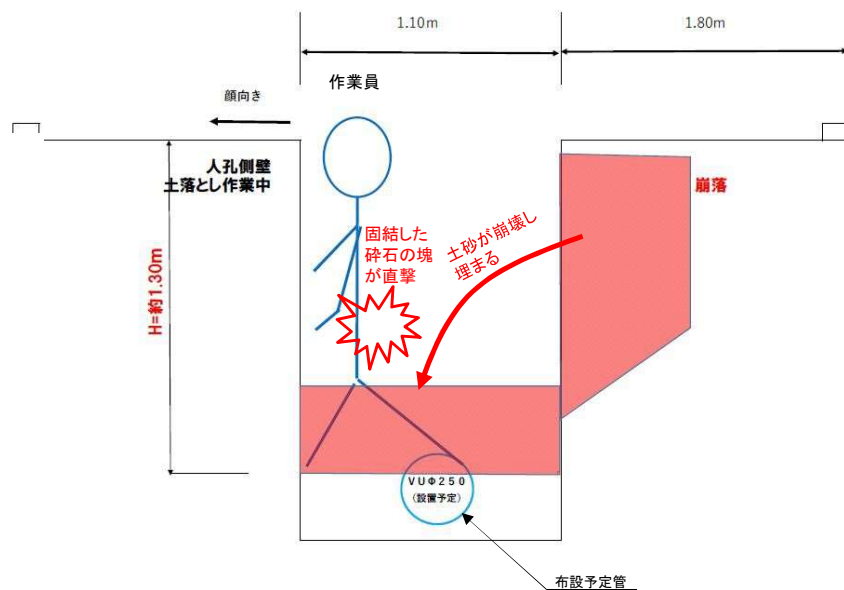
【状況図】

- 発生日 : 令和5年3月15日(水) 午後0時10分頃
- 発生場所 : 神奈川県横浜市緑区鴨居三丁目34-5地先
- 報道 : あり
- 工事概要 : 下水道管布設替え工事 開削工 L=136.6m 他
- 事故内容 : 開削工法による下水管の布設替え工事において、既設管撤去後の深さ約1.3mの掘削穴の中で、作業員が土留め矢板設置の事前作業のため、人孔側面に付着した土を落としていたところ、背後の側面の土砂が崩壊し、土砂に含まれていた路盤と思われる固結した碎石の塊(幅約600mm×長さ約800mm×厚さ約250mm)が作業員の腰を強打し意識不明となった。別の作業員により掘削穴から救助され救急搬送されたが、死亡が確認された。

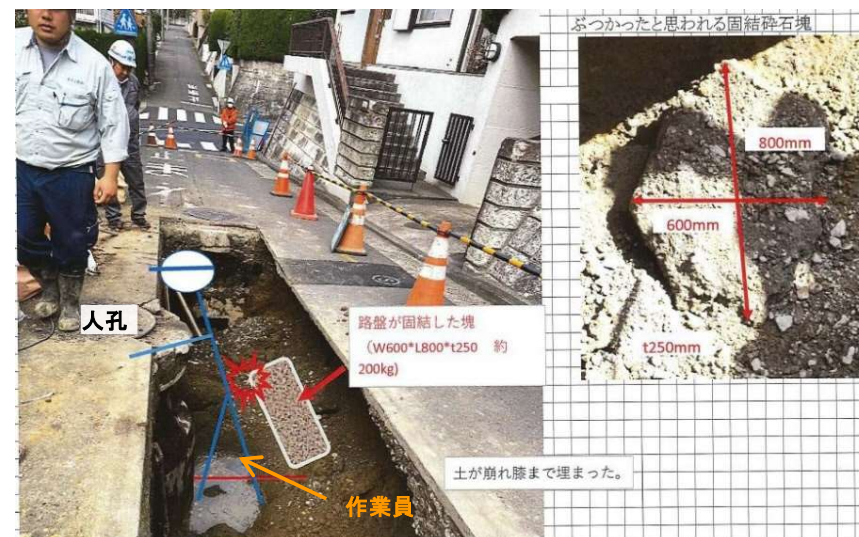
【状況写真】

側面の土砂が崩落し、固結した碎石の塊が作業員に当たった
