不具合箇所説明図

不適合発生箇所

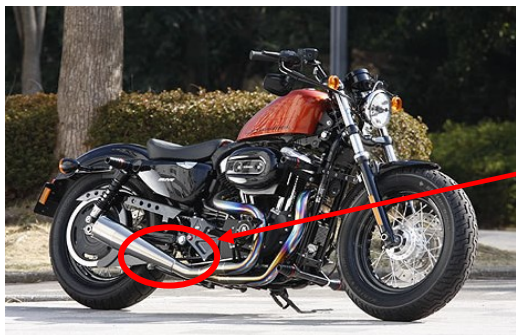
排出ガス試験時と排出ガス浄化装置（触媒）の仕様が異なるため、保安基準に適合しない。

※後付け装置として販売した、ハーレーダビッドソン スポーツスター XL883、XL 1200 用 “DLIVE（ドライブ）ストリートラインマフラー” において、サイレンサー内部に装着された排出ガス浄化装置（触媒）の仕様が、排出ガス試験時と異なるため、保安基準に適合しない。

※正規のサイレンサーへ無償交換の対応を行う。

なお、正規のサイレンサーには、JMCA1124082064 の番号が表示される。

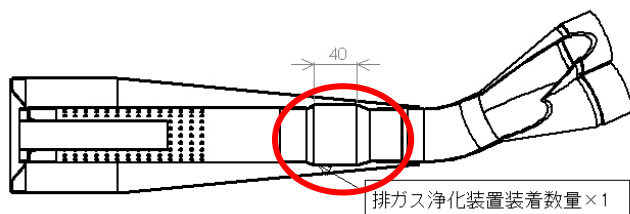
改善前
排ガス浄化装置装着数量 1 個

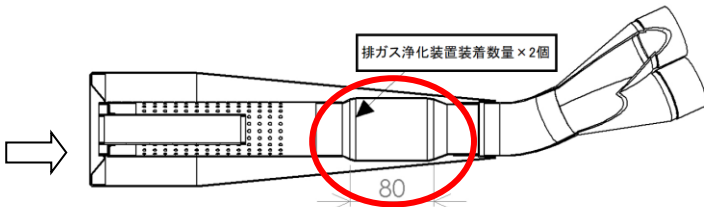
改善後：
排ガス浄化装置装着数量 2 個
