## 改善箇所説明図②

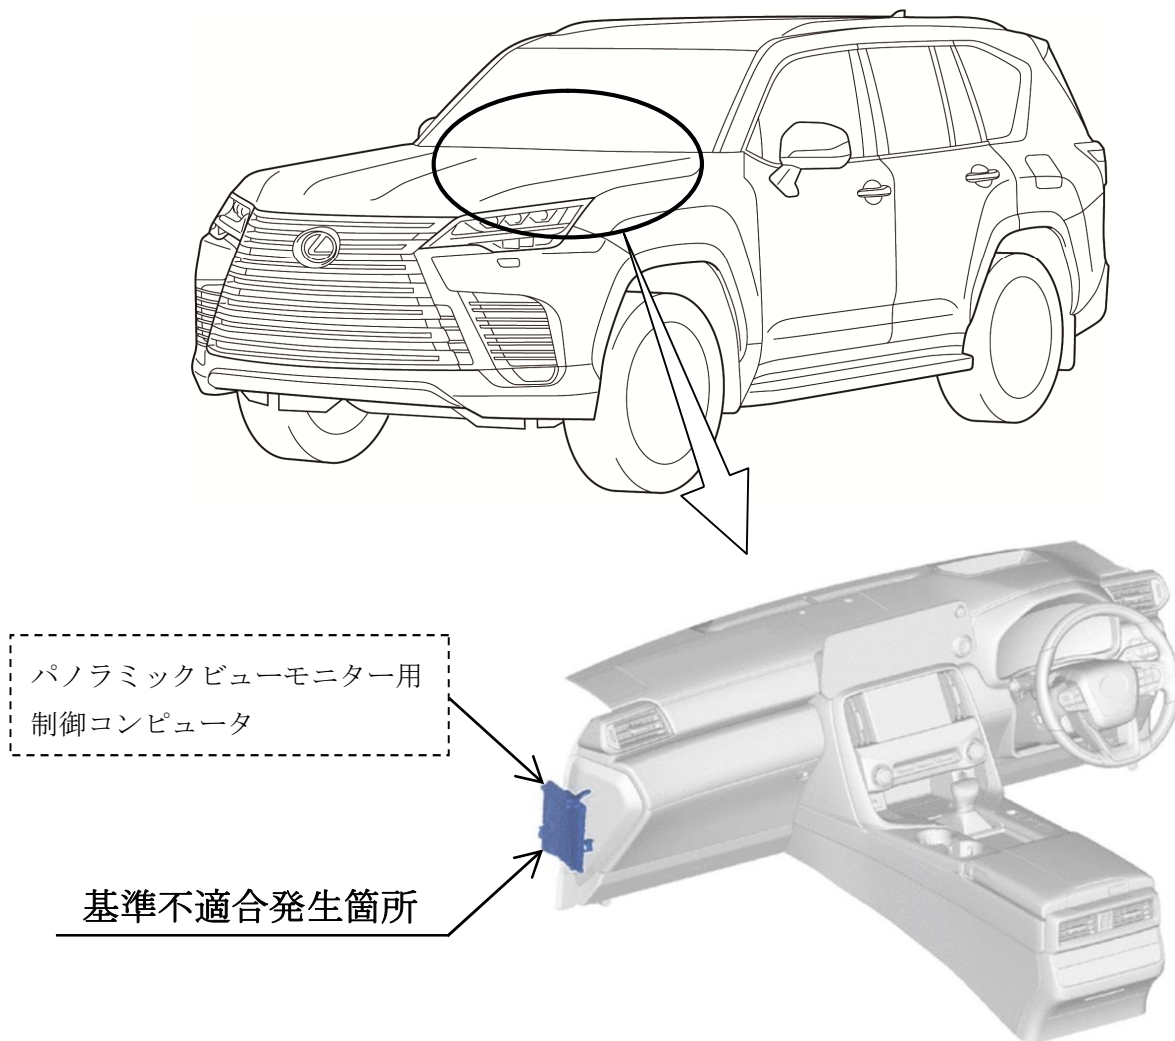
注：[ ] は修正部品を示す。

パノラミックビューモニターにおいて、制御プログラムが不適切なため、カメラ映像が映らず、車両周辺が確認できないことがある。そのため、保安基準第44条（後写鏡等の基準）に適合しないおそれがある。

全車両、パノラミックビューモニター用制御コンピュータのプログラムを対策仕様に修正する。

識別：改善済車両には、車台番号のハイフン後4桁目の下に黄ペイントを塗布する。
