# ダム管理におけるUAVを活用したDX推進の取り組みについて

福地ダムをはじめとする9つの国管理ダムは、沖縄本島内の水道用水の約8割を供給するとともに、風水害から地域を守る役割を担っている。ダムのような施設の維持管理においては、点検結果に基づく予防保全型の維持管理手法が有効であり、点検作業を安全かつ効率的に行うために、新技術の活用が期待されている。今回は、福地ダムの上流洪水吐きシュート部でUAVの自律飛行を行い、撮影したデータの画像診断を行うことで、コンクリートの劣化・損傷等の状況を把握することとした。本調査の結果から、UAVを用いた手法が従来のロープアクセスによる目視点検の代替えとなるか、また、他ダムへの適用の可能性について検討結果を報告する。

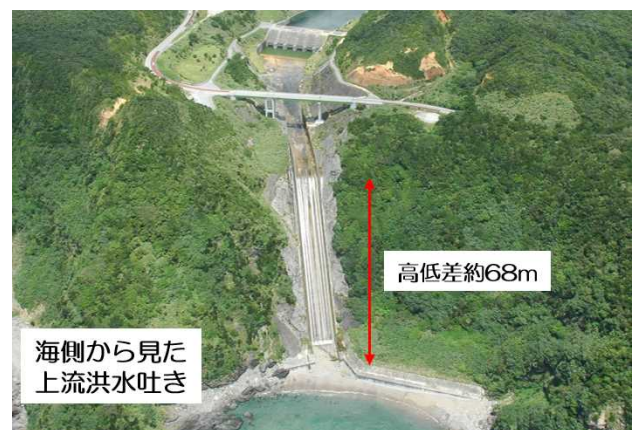
図-1 福地ダム上流洪水吐き

た。沖縄県には9つの国管理ダムがあり、島内で利用される水の8割を供給している。中でも福地ダムは昭和49年12月から管理を開始している県内最大のダムであり、全国で唯一、貯水池の上流端からも洪水を直接海へ放流できる構造の洪水吐きを備えている。(図-1)

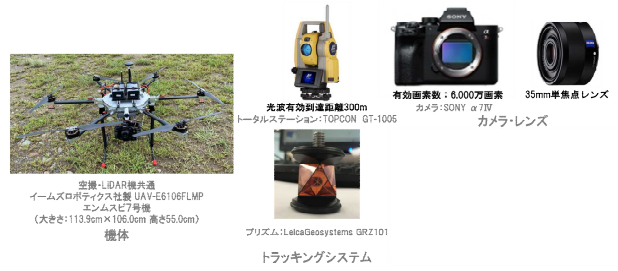
表-2 飛行・撮影条件

【飛行条件】	
○飛行範囲	トータルステーションの追従範囲内：約150m
○設定高度	離陸地点から+高度飛行時：150m (航空法による) 離陸地点から-高度飛行時：約-30m
○飛行速度	4m/sec以下 (撮影ラップ率との関係による)
○飛行可能風力	最大3m/sec (メーカー基準は10m/sだが安全を考慮)
【撮影条件】	
・ 作成した飛行ルートを自律航行させ、空撮作業を実施	
・ 撮影距離は7m以下とし、0.5mm以上のクラック幅を検出できるように、目標解像度を1mm/pixelとする。	
・ オーバーラップ率60%・サイドラップ率60%とする	
・ 撮影解像度はカメラの有効画素数とする	
・ オートフォーカス・シャッタースピード・ISO値、ズーム等のカメラ設定は、当日の天候等を考慮し、画質を確認しながら現地で調整する	
・ 空撮位置座標の記録を行う

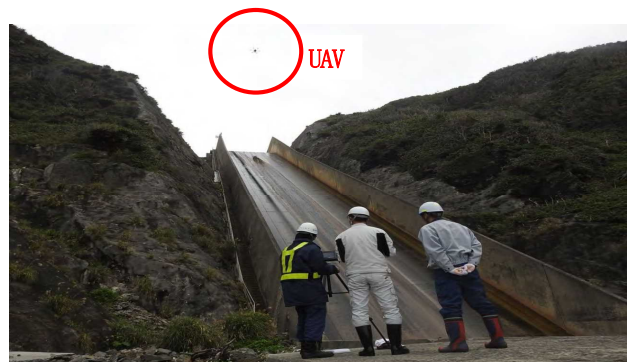
図-3 UAV空撮状況

また、シュート部下流側の飛行ルートとUAVの空撮状況について示す。(表-3) (図-3)

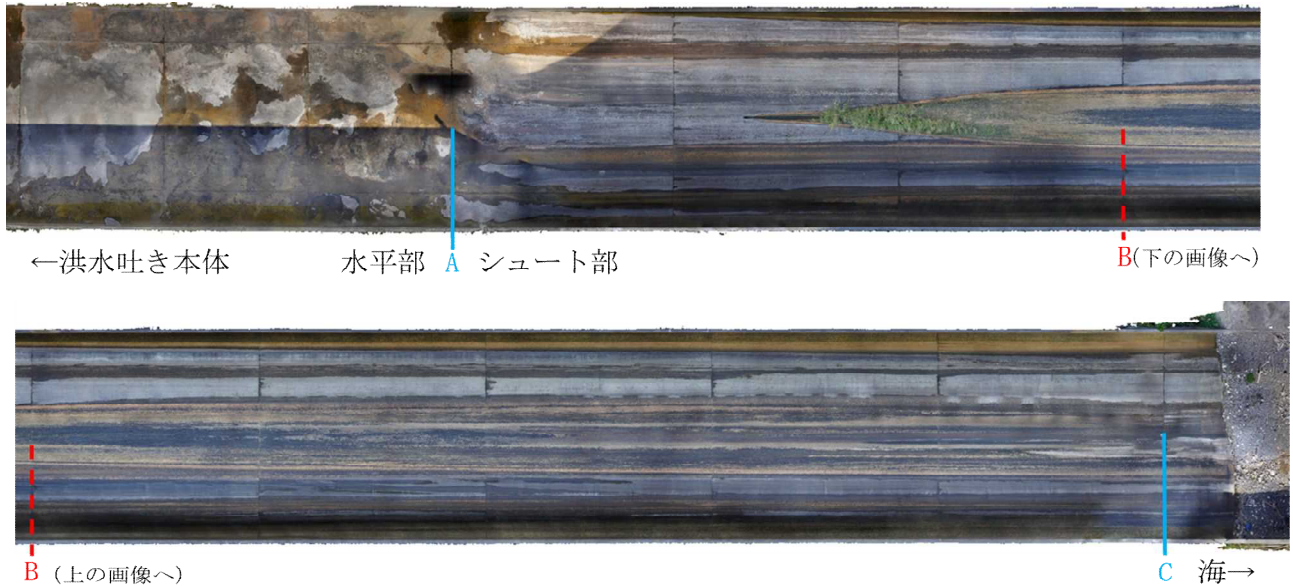
図-4 作成したオルソ画像 (抜粋：シュート部床板)

(表-2) の条件で撮影した連続画像をもとに、シュート部床板・左岸導流壁・右岸導流壁におけるオルソ画像から、各変状のサイズ測定を行った。

シュート部床板のオルソ画像を抜粋し示す。(図-4)

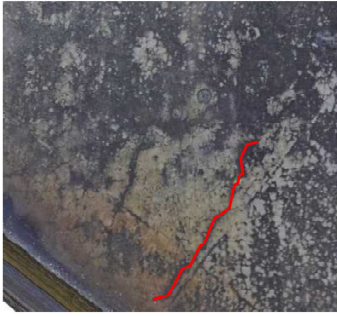
写真番号	1	径間番号	11	損傷の範囲・面積
損傷の種類	クラック	撮影年月日	令和3年12月14日	クラック幅: 1.0mm~2.0mm 長さ:0.97m 損傷進行あり

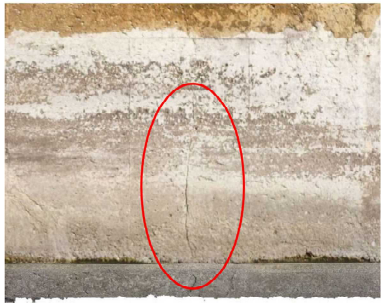
写真番号	2	径間番号	4	損傷の範囲・面積
損傷の種類	クラック	撮影年月日	令和3年11月16日	クラック幅: 0.5mm~1.0mm 長さ:0.59m 新規損傷
