# 膜モジュールを用いたダイオキシン類汚染排水の処理技術

独立行政法人土木研究所 研究員 森 啓年

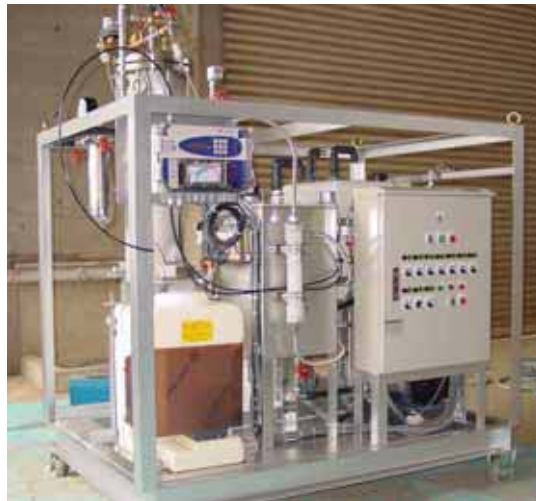
写真-1 膜モジュールを用いた排水処理システム

そこで、土木研究所ではダイオキシン類に汚染された排水を経済的かつ簡便に処理できる信頼性の高い排水処理システムとして、ろ過膜モジュールを用いた小型(長さ：1.50m、幅：1.00m、高さ：1.95m)の可搬式処理装置(写真-1)を開発している。なお、本技術開発は、独立行政法人土木研究所の民提案型共同研究として、土木研究所、不動建設株式会社並びにセントラルフィルター工業株式会社が共同して、開発を進めているものである。

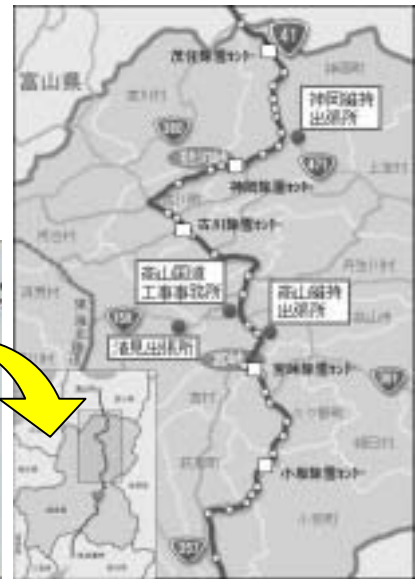
図1 高山国道事務所管理区間

高山国道事務所は岐阜県の北部、飛騨地域に位置し、日本海に近い山岳地域であることから、冬季には大量の降雪にみまわれ、最低気温も氷点下10を下回ることが頻繁にある積雪寒冷地域である。国道41号線における当事務所の管理区間は、岐阜県萩原町中呂（115.2kp）から岐阜県神岡町中山（219.8kp）の105.7kmであり（図1）、標高が約400～900m、2つの峠を含む、坂道やカーブの多い山岳路である。

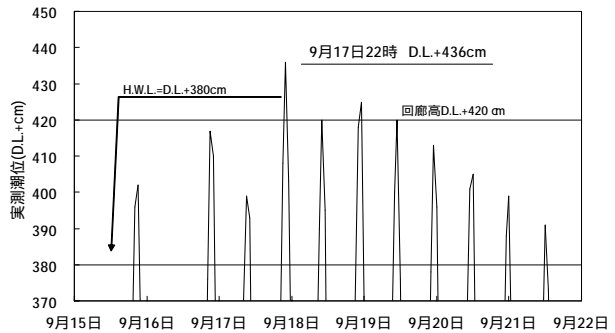
図 - 3 広島検潮所の実測潮位

観測値を図 - 3 に示す。9月17日は秋の大潮期であり、その満潮時刻である17日22時はこの年の最大潮位（基本水準面より+436cm）を観測したほか、巖島神社の回廊天端高である+420cm（簡易測量による）を越える潮位も数回発生しており、これは巖島神社の冠水状況と整合している。

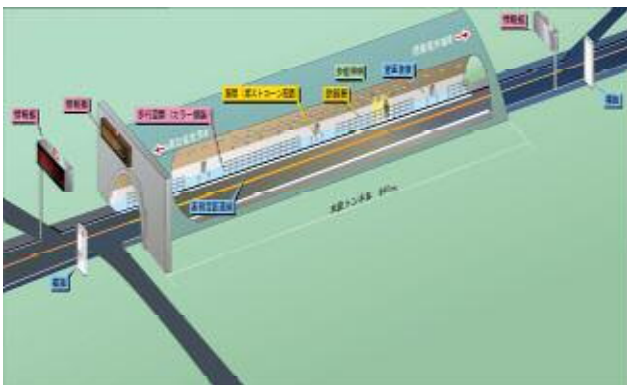
（対策後平面イメージ）

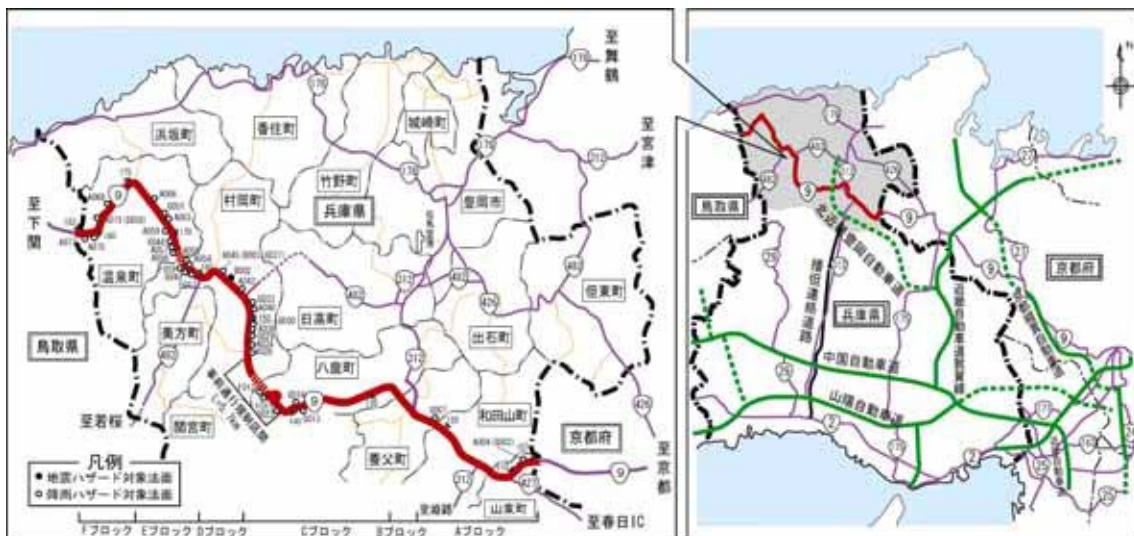
図 - 1 評価対象地域

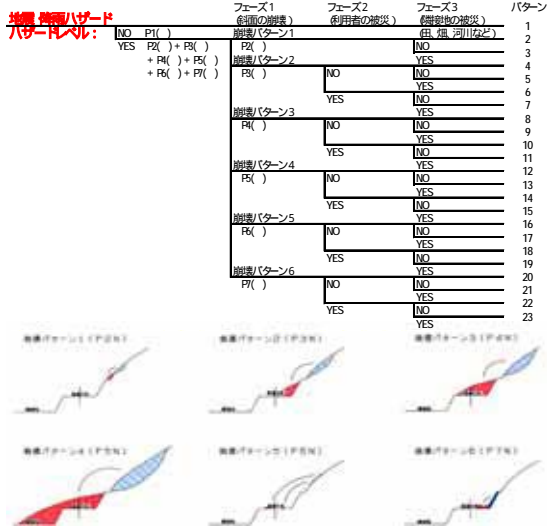
図 - 4 イベントツリー（切土斜面・自然斜面の場合）

年間リスク（ $R_a$ ）は、リスクの定義（式 - 1）に従って式 - 3 により算出した。年間リスクを用いることにより、降雨ハザードとの比較検討が可能となる。

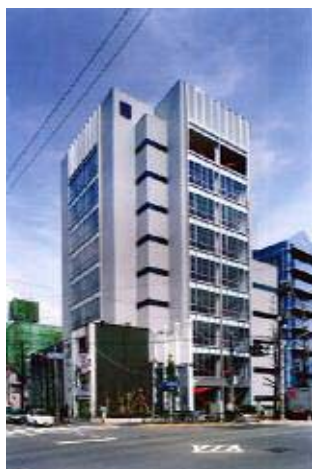
図3 対象建物の概観

1999年竣工の(株)構造計画研究所新社屋(地上9階建て鉄骨造・図3に外観を示す)を対象とする。建設地点は東京都中野区である(図4中の印)。設計案は、(A)鉄骨フレームのみと(B)各層の層間にオイル・ダンパーを設置したものの二つとし、両者の期待LCCを比較する。鉄骨建物の総額は15.12億円、建物の各層に設置されたオイル・ダンパーの総額は0.36億円である。したがって、設計案(A)および(B)の初期費用はそれぞれ15.12億円、15.48億円となる。

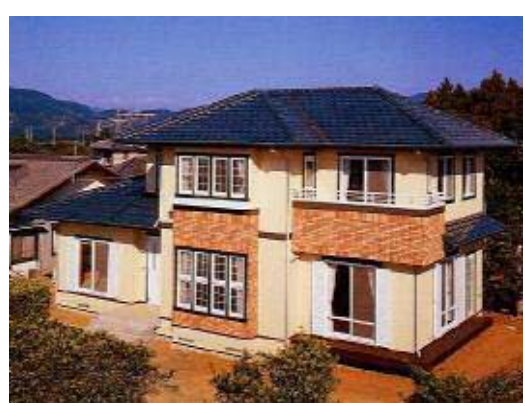
図 7 対象戸建住宅の外観

2003 年完成の戸建住宅 2 階建て在来軸組木造 (図 7 に外観を示す) を対象とする。建設地点は宮城県古川市である (図 8 中の 印)。設計案は、(A) 基礎固定と (B) 基礎免震したものの二つとし、両者の期待 LCC を比較する。住宅建設の費用は 4,500 万円、免震化工事には 718 万円が掛かる。したがって、設計案 (A) および (B) の初期費用はそれぞれ 4,500 万円、5,218 万円である。

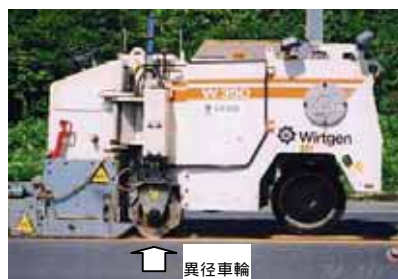
写真 1. 施工機械の異径車輪

そこで切削式ランブルストリップスを検討することとした。日本国内において切削式ランブルストリップスは、施工実績が無く、施工機械も無かった。そこで、写真1のように、この切削機の走行車輪を異径に改造し、ランブルストリップスの施工を可能にした。異径にすることにより、切削機の走行に従って切削ドラムが上下して、ランブルストリップスの溝を切削する仕組みである。なお、この施工機械は、北海道開発土木研究所と(株)日本舗道、(株)ヴィルトゲン・ジャパンの共同で特許出願中である。

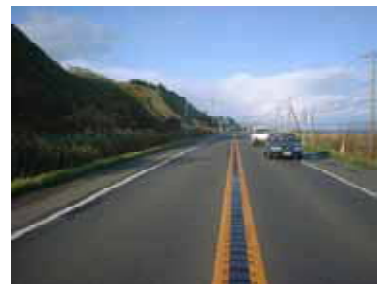
写真 - 2 . ランブルストリップス設置状況

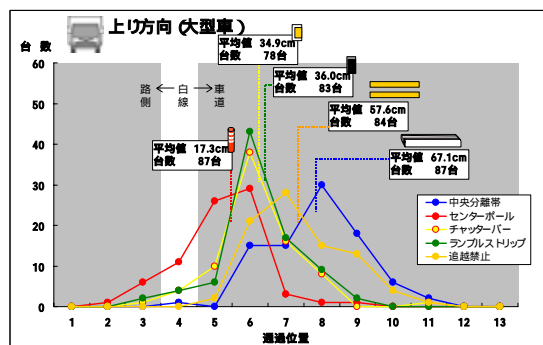
図 - 4 . 車両の通過位置 (上り・大型車)

通過位置は、走行車両の外側のタイヤの位置を、外側線から 20cm 毎に路面にマーキングしてビデオカメラにより測定した。図 - 4 は、上り方向の大型車の通過位置を示す。センターポールは、構造的に弱い路肩を走行する車両も見られるほど、最も通過位置が外側に变化した。次に外側に变化したのは、チャッターバーおよびランブルストリップスであった。小型車も大型車と同様の傾向を示し、また下り方向についても同様であった。ランブルストリップスには、

外側に通過位置を変えることによる事故抑止効果もあると推察される。

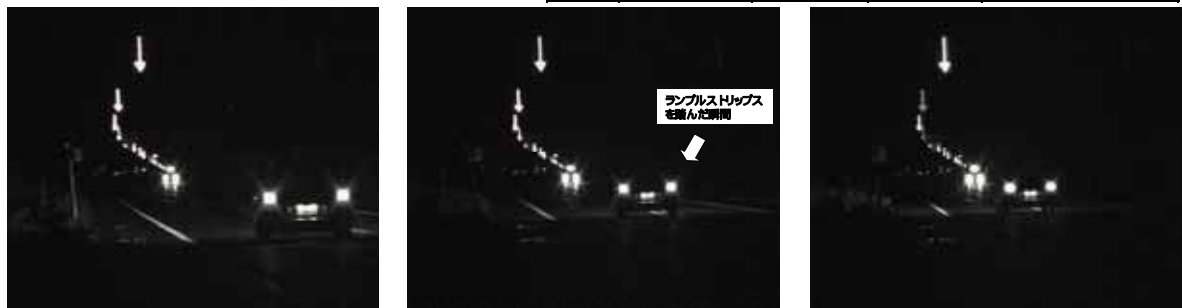
車がセンターラインに寄っていく ランブルストリップを踏む あわてて車線に戻る  
写真 - 3 . ランブルストリップにより大型車との正面衝突事故を防いだ場面

ランブルストリップ施工区間にビデオカメラを設置し、ランブルストリップを踏んだ車両の挙動を観測した。観測は、24 時間連続で行った。車両挙動は、ランブルストリップを単に踏んだだけの「はみ出し」と追越しを行った「追越し」に分類した。その結果を、表 - 1 に示す。車線をはみ出し、ランブルストリップを踏んだ車両は、上り下り方向併せて、24 時間で 54 台の車両が計測された。ただし数台は、明らかに居眠りやふらつきにより車線を逸脱し、ランブルストリップの効果により元の車線に復帰した可能性が高いと推察される。写真 - 3 は、夜間に大型車が対向車線上で迫ってくる状況において、小型車がセンターラインを越えて対向車線にはみ出したが、あわてて車線に復帰する状況が記録されたものである。危険な状態を回避できた典型的な例である。

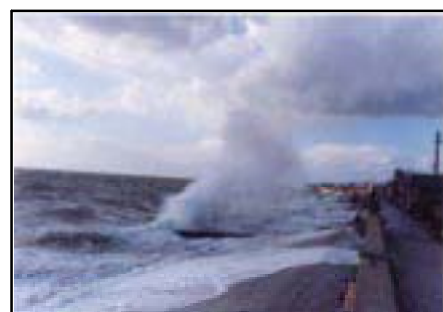
【写真-2】生地地先越波状況

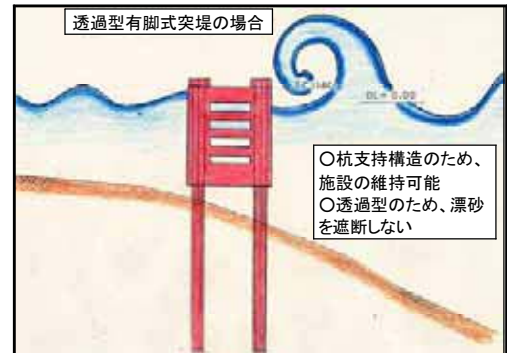
【図-3】透過型有脚式突堤イメージ

この2点を満足する工法として数タイプの杭支持構造の透過型有脚式突堤（離岸堤としての性能・構造を有しているが波向から突堤形状を呈している）を4基と、開口部対策として鋼管杭及び角形ポストによる減勢工と、打ち上げ高減衰と浜辺空間の創出のために養浜工（玉石100～150mm）の施工を決定した。

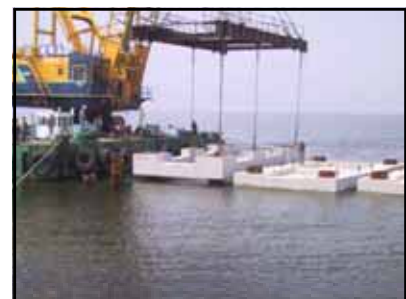
【写真-3】函体ブロック据付

通常の方法では函体ブロック最大重量約550tを吊上げる  
には日本海側には存港しない1,200t吊クラスの大型の起重  
機船が必要となるが、今回は函体ブロックを3~5個に分割  
し製作・据付を行うこととしたため、函体ブロックの最大重量  
は約150tとなり、富山県内に在港する250t吊起重機船で運  
搬・据付を行うことが可能となり、船舶を入手可能な港と現  
地とを往復する回航費が約7,000万円削減され全

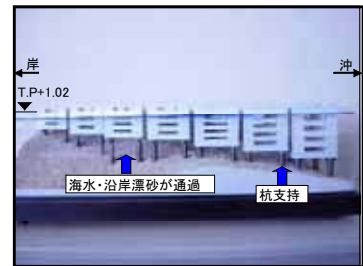
【写真-5】VHS模型

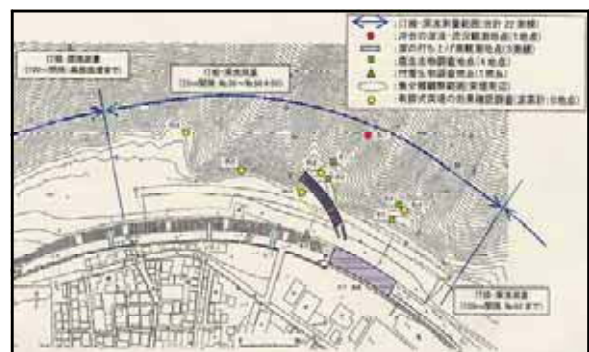
【図-7】追跡調査実施平面図

本工事は平成14年11月10日に完成し、昨冬に初の高波浪が発生する冬季を迎えることとなった。効果の確認にあたっての追跡調査は図-7のとおり行った。当初提示した設計条件の透過率、反射率については現在解析中である。

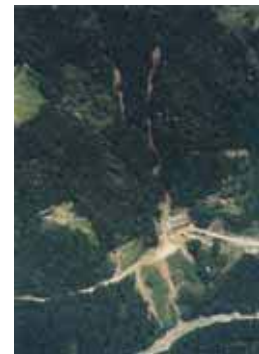
写真-1 とびのす谷下流部の土砂堆積状況（写真上部の左側が B 支溪の崩壊（No.3）、右側が C 支溪の崩壊（No.4））

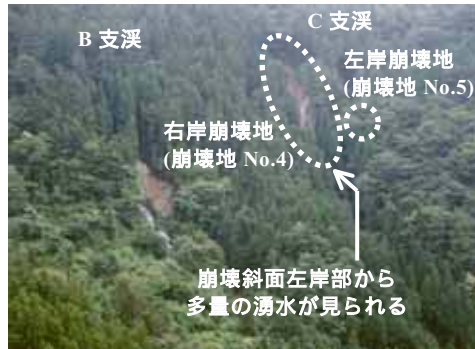
写真-3 崩壊発生翌日の B・C 支溪崩壊地周辺の状況  
 (撮影日：1999年6月30日)

支溪右岸崩壊地  
 (図-1 中、崩壊地 No.4) では、崩壊発生翌日の現地調査時に崩壊地からの多量の湧水が確認された。さらに、右岸崩壊地(崩壊地 No.4)の周
