環境にやさしい波力を利用した小型発電システムの開発

新潟港湾空港技術調査事務所 施工技術課 羽田 広希

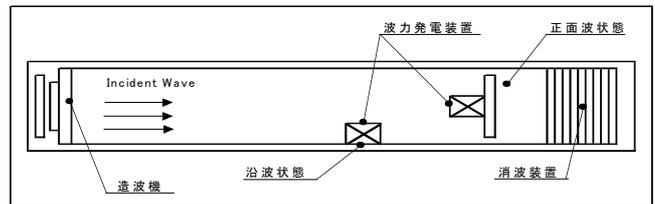
図-1 水槽実験概念図

発電装置は、汀線から沖合にでた突堤や、波除堤の港内側に設置することが想定されるため、発電装置には堤に沿ったいわゆる沿波が主たる波の方向となる。従って、装置の実験水槽への取付方法は、沿波を想定

し水槽側面に装置を設置する。また、港内において正面波として小波浪を受けるケースも想定されるため装置を正面波としたケースについても実験することとした。

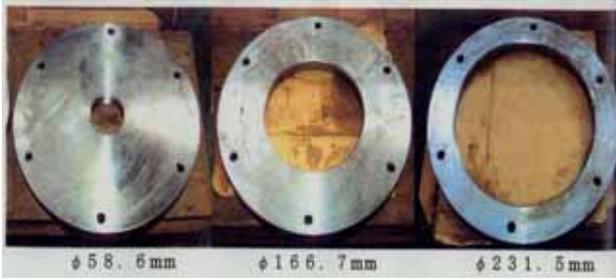
写真-1 オリフィス

この実験ではタービン台数を1~8台と想定して、タービンの代用として複数のオリフィス（φ58.6, 163.7, 231.5mm）を組み合わせることにより、ノズル比を下記のように設定した。写真-1にオリフィス、図-2にオリフィスの組み合わせを示す。

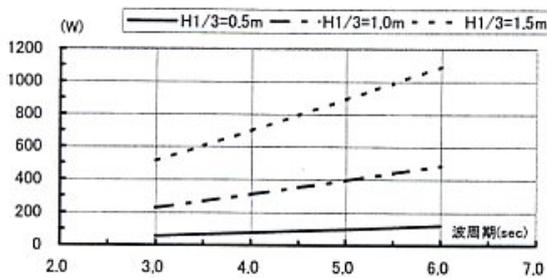
図-3 推定発電出力(ノズル比1/190)

沿波状態で周期3~6秒、有義波高0.5~1.5mの範囲の実験で得られたエネルギー吸収効率より算出される発電出力は、有義波高0.5m、周期5~6秒で100W程度、有義波高が1.0m、周期5~6秒で300~500Wと推定される。

各設定ノズル比の中で1/190と1/370の2ケースについて、発電出力が大きくなる。この2ケースでは、ノズル比1/190のケースが1/370より発電出力が大きくなる傾向にあり、有義波高0.5mの発電出力を比較するとノズル比1/190と1/370では発電出力は殆ど同程度だが、有義波高1.5mで比べるとノズル比1/190と1/370では発電出力に大きな差が生じている。波高が高くなるほどこの差は顕著となっているが、電光掲示板、音声警報装置、照明などの必要電力が400W程度となることから、ノズル比1/370を採用し実海域実験ではウェルズタービン100W×4台で計画する。

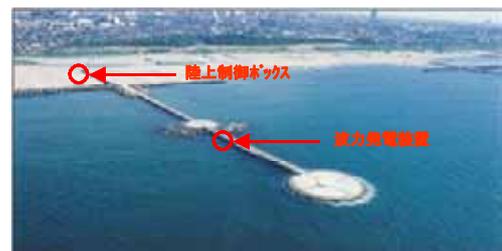
写真-2 実験装置全体配置

波力発電装置設置場所と電光掲示板の距離は送電ロスを少なくする観点から短ければ短いほど良く、また市民が集う親水施設周辺での設置が自然エネルギーの利用啓蒙を図る観点からも好ましい。これらの条件を満たす場所として新潟西海岸第一突堤に波力発電装置を設置した。

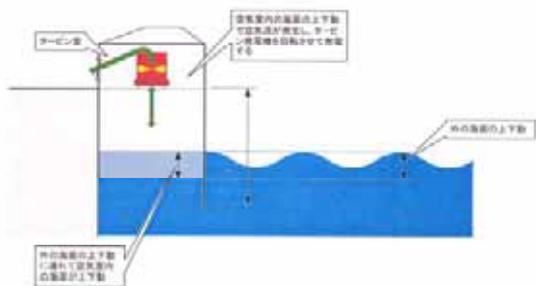
図-5 波力発電装置の原理

波力発電の原理は、波による海面の上下動で空気の流れをつくり、発電タービンをまわして発電し、波力と太陽光による発電電力は、電光掲示板、音声、蛍光灯に利用する。

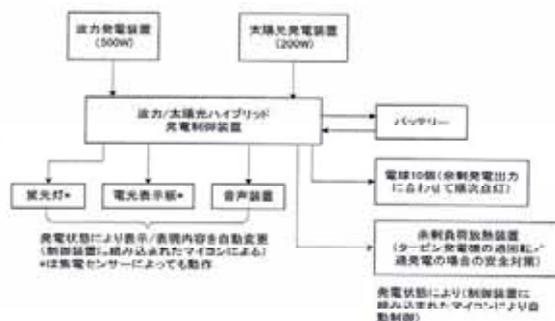
図-6 発電システム概要図

また、模型実験よりウェルズタービン100W×4台で実施する計画であったがウェルズタービン500W×1台の方が発電出力が高く送電ケーブルや制御装置が簡素化できることから、ウェルズタービン500W×1台とした。

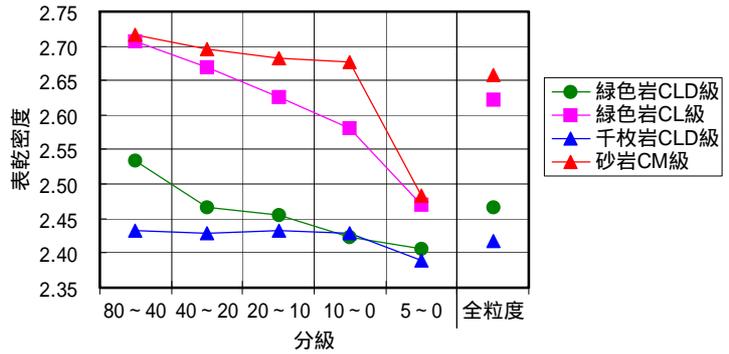
図 - 2 各母材の表乾粒度

図 - 2 に試験対象母材の表乾密度を示し、図 - 3 に吸水率を示す。この結果から表乾密度が低いと吸水率が高くなる傾向にあり、全体的に吸水率が高めにある材料であった。

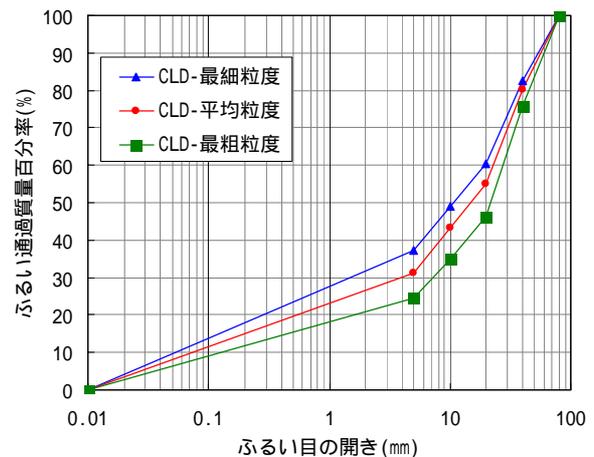
図 - 4 千枚岩 CLD 級の粒度のばらつき (6 回測定)

実施工では、粒度調整を行わないため、母材の粒度の幅を持たせた管理を行う必要がある。そこで各材料の粒度変動範囲と圧縮強度の関係を把握するにあたり、室内試験では各材料に対し粒度設定を行った。図 - 4 に粒度試験を 6 回測定した結果から千枚岩 CLD 級の細粒度、平均粒度、粗粒度を示す。この結果から、図 - 5 に示すように 5mm 以上の相対的な割合を変えずに 5mm 以下の量を細粒度 40%、中間粒度 30%、粗粒度 20% に設定し、圧縮強度試験を行った。他の材料も同様に粒度設定をして試験を行った。

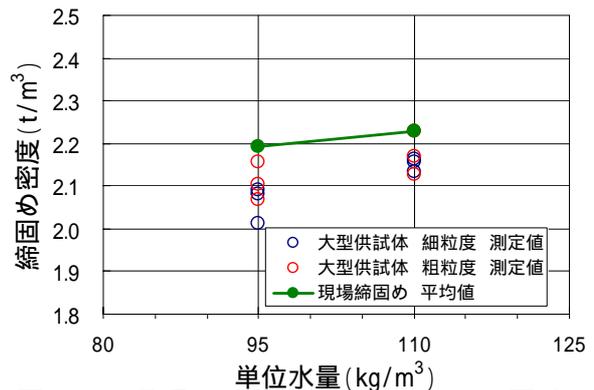
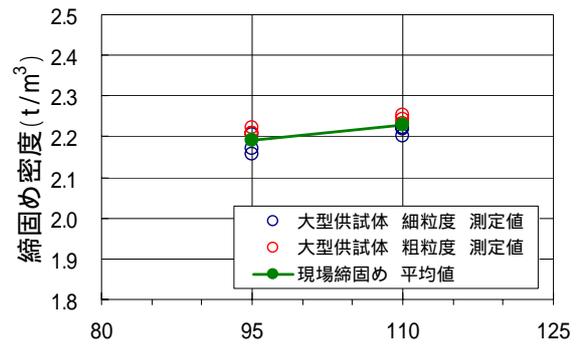
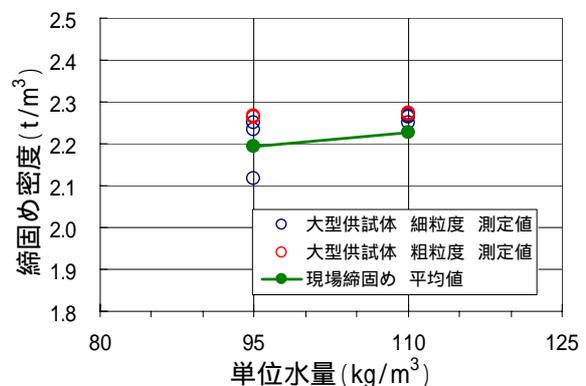
現場密度が大型供試体作製における締固め時間のどのくらいに相当するのかを調査するため、まず締固め時間を 10 秒、20 秒、40 秒に変化させて供試体の密度をそれぞれ測定した。さらに実施工で転圧回数 8 回、リフト圧 50cm 時の砂置換による密度測定を行った結果を重ね合わせると、図 - 6、7、8 になる。この結果から現場密度は大型供試体の締固め時間の 20 秒に相当していることがわかった。なお、設定した単位

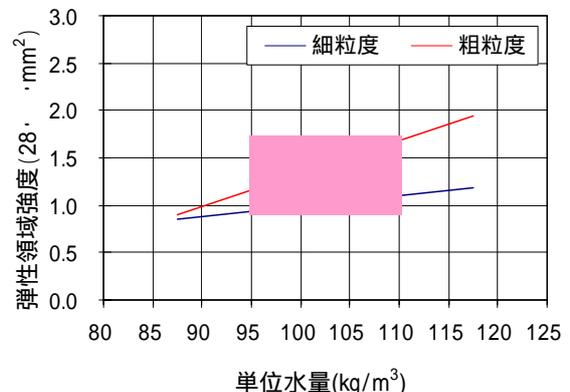
図 - 9 単位水量と CSG 強度の関係 (締固め時間 20 秒、単位セメント量 80kg/m³)

4.3.1より大型供試体の締固め時間20秒時の単位水量とCSG強度の関係について図-9に示す。これより、CSG製造時の配合(粒度範囲、単位水量範囲(95kg/m³~110kg/m³)および単位セメント量)を管理しておけば、転圧回数8回、リフト圧50cmのCSG強度は塗りつぶし部分を示す範囲(ひし形範囲)を用いて把握することができる。

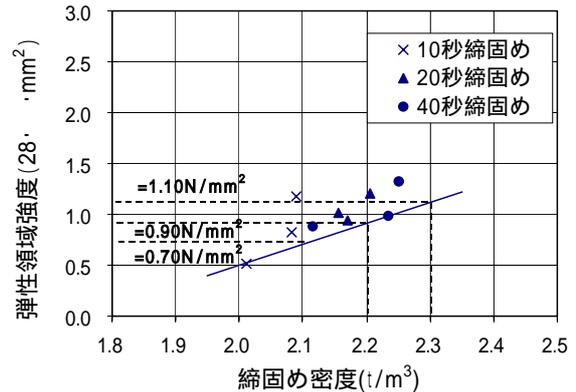
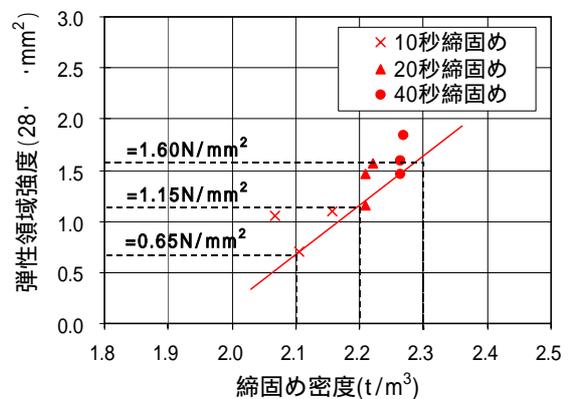
図-10、11に単位水量95kg/m³の時の細粒度と粗粒度の締固め密度と単位水量の関係を示す。図は想定する下限を直線で表しており、締固め密度2.1~2.3におけるCSG強度を示している。同様に単位水量110kg/m³の締固め密度とCSG強度の関係も評価し、合成させると図-12になる。これにより締固め密度とCSG強度の関係の最低ラインを把握することにより測定された現場密度に対して最低限得られていると判断できるCSG強度を把握することができる。

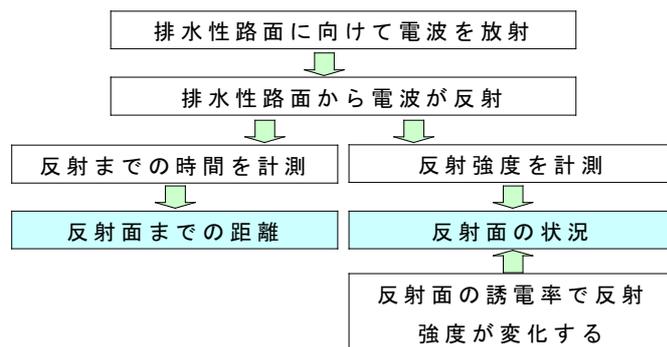
図-2 測定方法

高機能路面センサは、10GHZ～25GHZの微弱電波を路面に照射しその反射時間、反射強度の違いを把握することにより路面の状況を把握するものである。反射強度は、反射対象物の特性（誘電率）、電波出力、電波到達距離によって異なる。図-1に測定の原理を、図-2に測定方法を示す。また、センサの外形は15cm角で重量は1.5kgとなっており、従来の赤外線を用いたセンサより遙かに小型、軽量となっている。また、価格も従来型センサと比較して約1/10程度である。

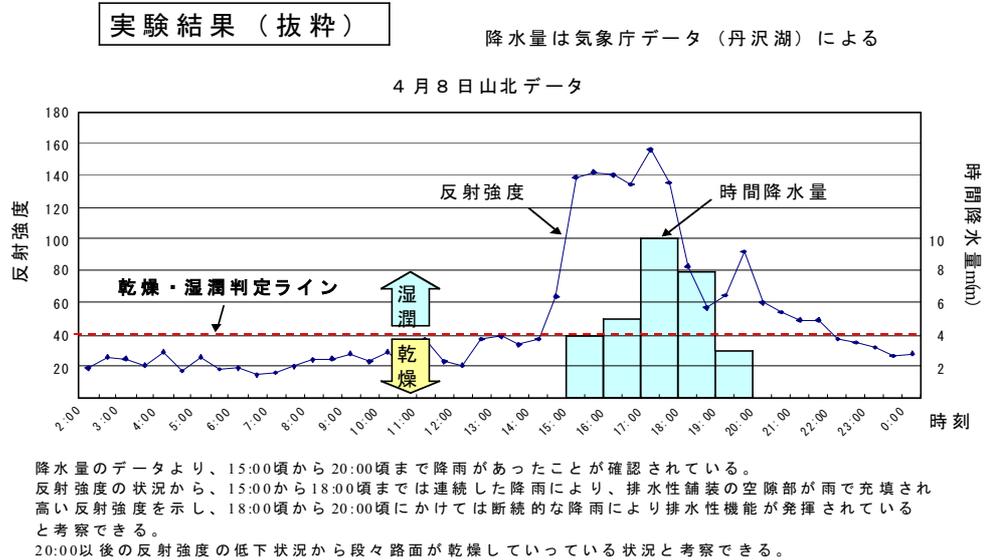
図-3 路面状態の変遷

図-3は排水性舗装が施工された舗装路面における降雨時の路面状態把握状況を示したものである。設置高さ5.8m、出力30dBuv/mの場合、路面が乾燥した場合の反射強度は40以下であるため、それを乾燥・湿潤判定ラインとした。現地では、15:00～20:00まで最大で時間降水量10mmの降雨が観測されている。電波センサの反射強度も15:00以降、乾燥・湿潤判定ライン

を超え、最も降雨量の多い18:00においては反射強度140に達している。また、降雨量が減少した19:00以降は反射強度も低下しており、22:00には乾燥・湿潤判定ライン以下となっている。

このデータから当該区間の路面状態が乾燥、湿潤、乾燥と遷移したことが的確に把握されていることが確認される。

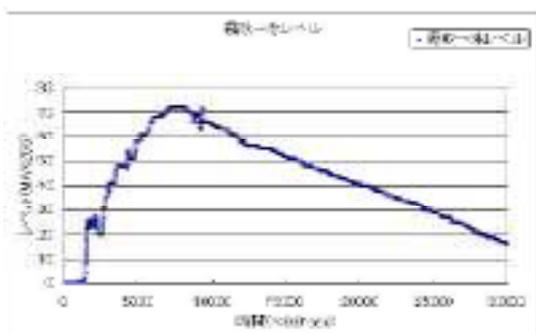
図－４ 反射強度の変化

排水性舗装における凍結把握は排水性舗装のテストピースを用いて基礎的な検証を行った。実験は1m角の排水性舗装テストピースを作成し-20度まで冷却可能な恒温室内において行った。図-4はテストピースに高さ1.5mから散水を実施した後の時間経過と反射強度の変化を示したものである。出力は30dBuv/mである。また、図-5は路面からの反射距離を示したものである。

図-4は、散水と同時に反射強度が高まり約60秒経過した時点で反射強度が70以上となり、水の反射強度を示している（水の反射強度が3.1で述べた値よりも高いのはセンサと路面との距離が短いことによる）。また、図-5では、約60秒経過するまでは路面からの反射距離が1180mm～1160mmとばらついているが、60秒経過後は反射距離が1160mmと安定している。これは、60秒経過するまでは、排水性舗装内部に電波が浸透することにより反射値がばらついているが、60秒経過後は表面まで水が到達し冠水状態が発生したことを示している。

散水を停止した60秒以降は図-4に示す如く反射強度は氷又は排水性舗装（内部が空気）の状態まで低下している。一方、図-5の路面からの反射距離は1160mm前後で安定しており、路面表面に何らかの反射面が形成されていることが推定される。よって、この場合は、路面凍結が発生していることが推定される。

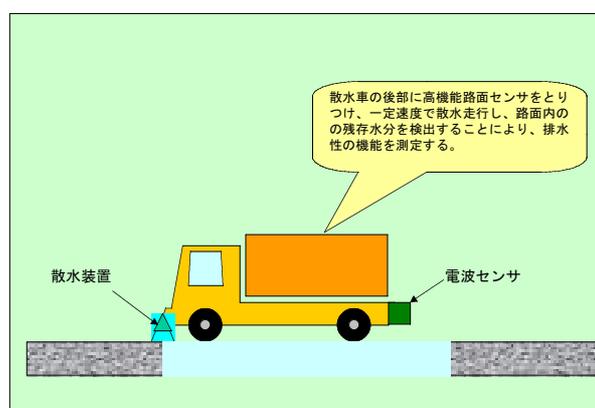
図－6 排水性舗装機能把握の考え方

図－6に示す様に車両前面に散水装置、後部に高機能路面センサを搭載する。この車両により一定量の水を散水しながら低速走行し、後部に設置した電波センサにより排水性舗装の反射強度を測定することにより、車両が移動に要した時間後の路面内の水分量が把握出来る。

散水した水は排水性舗装路面内を拡散し、反射強度の変化が発生する。排水機能が良好な場合は、良好に排水されるため反射強度が小さいが、内部に塵芥等が存在する場合は、排水機能が低下するため反射強度が大きくなる。この反射強度の差を比較することにより排水性舗装の機能把握を行う。

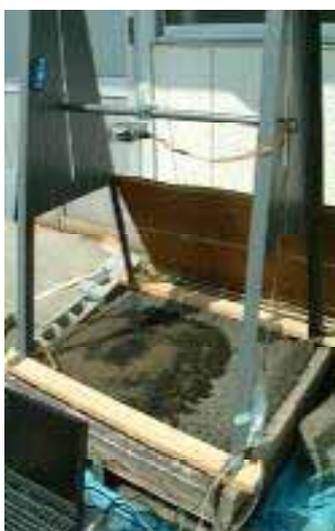
写真-3 予備実験

ストピースにより基礎実験を行った。実験は、写真-3に示す様に作成したテストピースに電波センサを設置して行った。まず、目詰まりの無い状態においてテストピースに散水を行い空隙内の排水状況について測定を行った。その後、空隙内の目詰まりを再現するために砂をテストピース表面に散布し、その上から散水を行った。図-7は各段階におけるテストピース表面からの反射を示したものである。この図において実験1及び2は排水性舗装内部にほとんど目詰まりが無い状態である。この場合、散水直後の反射強度は-4程度を示しているが、

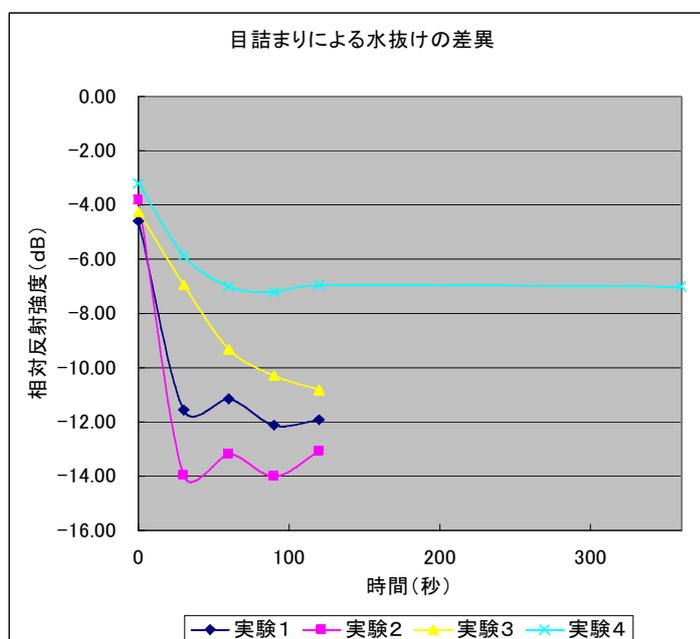
図-7 目詰まり状態による排水機能の差

約100秒経過後は相対反射率が-12~-14と低い値になっている。それに対して実験3及び4は内部に砂を浸透させた状態での相対反射率を示したものである。実験3及び4とも、内部に砂が浸透し、排水機能が低下しているため、相対反射率が-10~-6と高い値を示している。この予備実験の結果から本センサが排水性舗装の目詰まり状態把握に関する可能性を有していることが確認される。

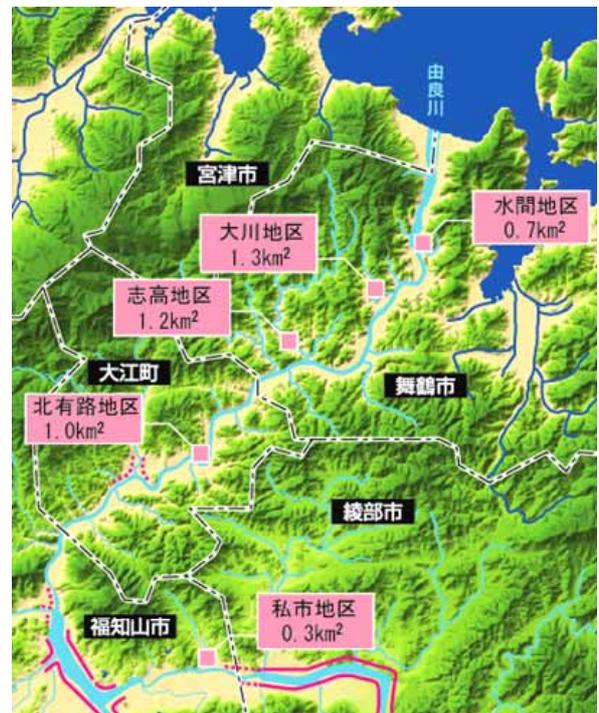
図 1 測量の実施箇所と面積

実施箇所（図 1）は、由良川水系河川整備計画（案）に基づき、下流部では現況の治水安全度が低くて河川整備の優先度が高い 4 つの地区、中流部では超過洪水による氾濫被害の軽減対策において内水や洪水氾濫の解析モデルなどの検証を行う 1 地区を選定した。

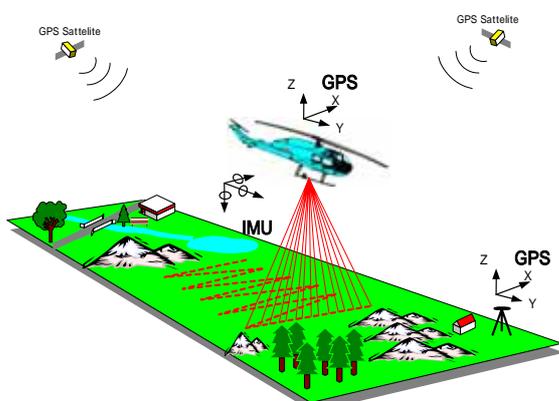
図2 航空レーザー測量

航空レーザー測量とは、航空機に搭載されたレーザスキャナーから建物や樹木などの地表面にある物体を含む地表面形状を、高密度な標高点群として能動的に計測する測量手法である(図2)。

航空機の位置や傾きをそれぞれGPS(Global Positioning System、汎地球測位システム)とIMU(Inertial Measurement Unit、慣性計測装置)を用いて連続的に計測すると共に、ノンプリズム型レーザー測距儀で地表をスキャン(レーザスキャナー)することにより、レーザー発射点の位置座標、発射方向角度、発射点から反射点までの距離を計測し、後処理により反射点の三次元座標を求めるものである。その際、レーザー発射点の位置計測精度を向上させるため、計測と同時に約50km当たり1点の地上の既知点(三角点など)でGPS観測を行い、基線解析を行う。

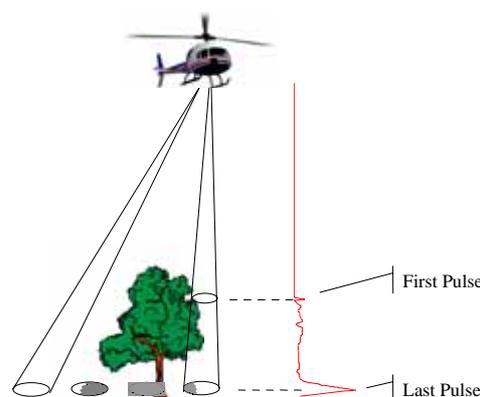
図3 レーザー計測の特性

反射されてきたレーザー光線をその強度によって時系列的に捉えるため、最初に反射してきたレーザー光線(ファーストパルス)で樹冠を、最後に反射してきたレーザー光線(ラストパルス)で地表を同時に計測するといった、土地被覆と土地表面の両方を同時に計測可能である。(図3)

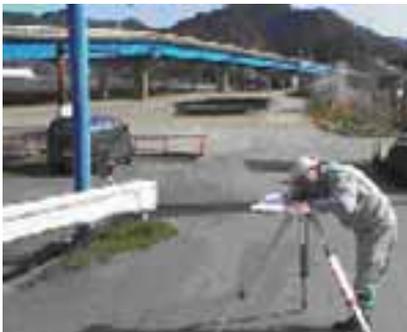
図4 平板測量による点検

水平位置の点検手法は、現地にて地物間の距離をテープにて計測した値との比較と平板測量（図4）による後方交会（2地点からの方向による交点）によって得られた位置との比較によって行った。標高は、水準測量（図5）により空中写真測量及び航空レーザー測量のそれぞれについて行った。なお、空中写真測量の標高は地図上に表示するために取得されたものである。

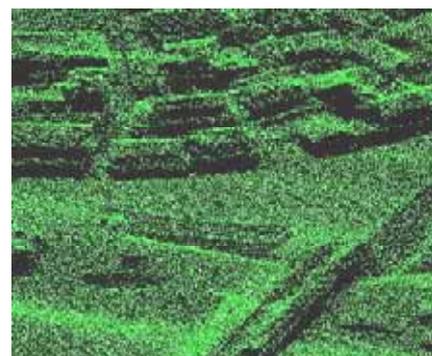
図6 航空レーザー測量成果（点群図化によって表現）

空中写真測量・航空レーザー測量（標高点）ともに目的とした取得データの精度・密度を得ることができた（図6）。この測量技術は、道路・河川といった公共測量においても使用が可能な手法の1つと考えられる。

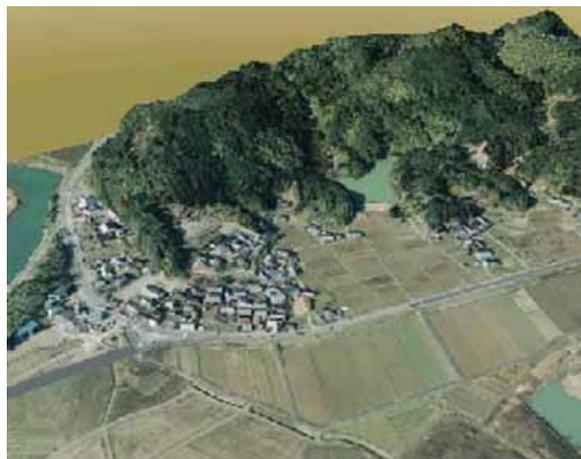
図7 三次元画像

精度検証の結果、これから実施していく設計業務に対しても十分に活用できる精度が得られたことが確認できた。今年度は、この成果を活用した設計業務とレーザー計測という新たな測量手法で得た高密度な標高データの活用で実際の地形により近いモデルでの水理的な影響等の検証を行っていく。また近年では、地域住民へのわかりやすい説明が重要であり、今回得たデータが三次元画像や氾濫のシミュレーションなどの基礎データにもなることから(図7)最大限の活用を図り、水防災対策事業が個々の地形特性に応じた最適な治水対策の選定によって地域住民誰にも満足が得られるような形に展開していく。

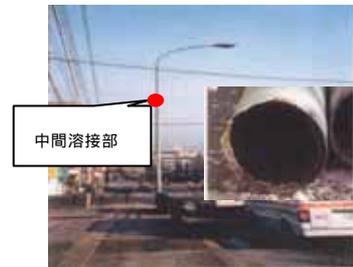
写真1. 中間溶接部の腐食状況

一般国道191号において平成12年度に発生した道路照明柱の折損事故は中間溶接部の内部腐食を原因とするものであった。(写真1)こうしたことを鑑み、現在の点検方法における課題を以下に述べる。

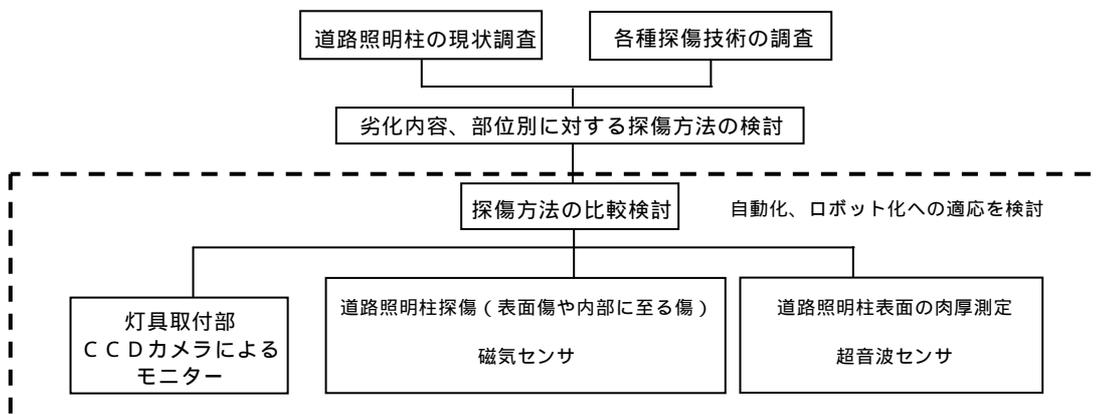
図1. 探傷方法の検討フロー

溶接部の定量的評価を行うために、道路照明柱の劣化内容及び部位別に探傷方法の検討を行い、溶接箇所の特長は超音波センサ、傷の深さ・長さの測定には磁気センサを採用している。また、照明灯具取付部の状況確認は画像による確認とし、小型CCDカメラを採用している。(図1)なお、機器選定においては学会等の文献資料¹⁾を参考としている。

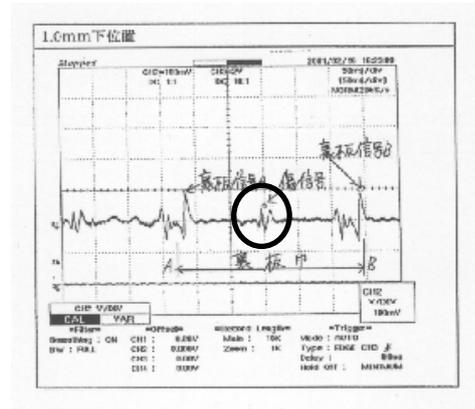
図3. 磁気センサによる実証試験結果

磁気センサは傷の測定を行うために、試験片（図2）に人為的に深さ 1mm の傷を入れて測定を行ったが、傷部をセンサが通過した時に磁束の乱れを検知しており（グラフ 印部）磁気センサが正確に傷を測定できることを確認している。

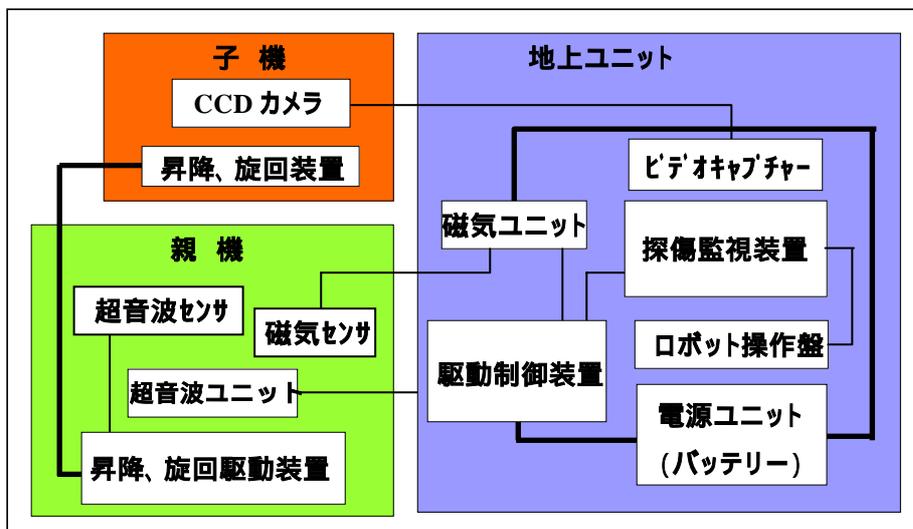
図4. システム構成図

センサの実証試験結果を踏まえて開発する道路照明柱探傷装置のシステム構成を以下のように決定している。図4に示すように道路照明柱探傷装置は超音波センサ及び磁気センサを搭載し昇降・旋回駆動装置を装備している親機、小型CCDカメラと昇降装置を装備した子機、ならびに、これらの駆動制御装置、操作盤、電源装置を備えた地上ユニットで全体を構成している。装置のイメージを図5に示す。

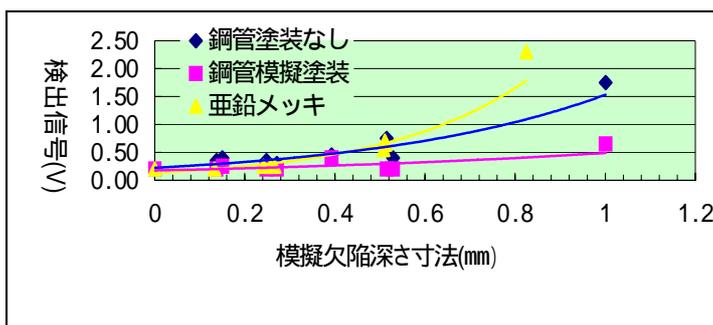
図6. 模擬欠陥寸法と検出信号

磁気センサの検証は、塗装なしの鋼管、塗装有りの鋼管及び溶融亜鉛メッキ管を供試体として、管外表面に溝状の模擬欠陥を作り、模擬欠陥値を正確に検知できるか確認を行うものであるが、検知性能については問題がなく良好であった。グラフ（図6）は、磁気センサより検出した電圧信号と傷の深さの関係を示すもので、親機に搭載した状態で試験柱に傷を入れて、塗装無し、塗装有りの鋼管、溶融亜鉛メッキの試験柱毎に、傷の深さを変えての磁気センサを用いた測定を行いグラフのような相関関係を得ている。この結果は、現場においてデータ解析を行う上での基本データとなるものである。

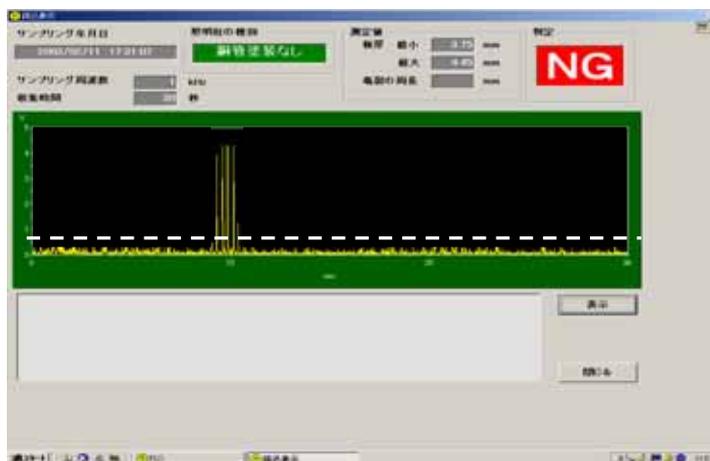
図7. 解析結果例

解析結果を点検者が現場で確認できる解析システムの開発についても合わせて行っている。傷がある場合の解析結果の例を図7に示すが、図中の点線より検出信号が低い場合はノイズレベルとしている。縦方向の検出信号は傷の深さを示し、横方向の検出信号の幅が傷の長さを示している。

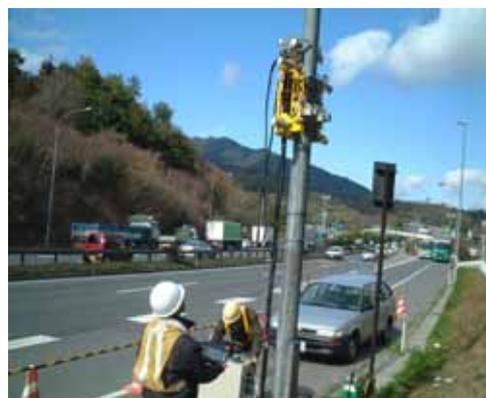
写真3．試験状況

路上での実証試験（写真3）は、設置環境によって異なる道路照明柱の表面劣化や、添架物回避などのより現場を意識した実用化に向けての検証を行っている。

親機の昇降・旋回動作については試験当初は自動点滅器などの添架物の回避に支障があったが、着脱幅を変更することにより添架物の回避に成功し、装置本体の滑落についても問題がなく、安定した昇降動作を確認している。

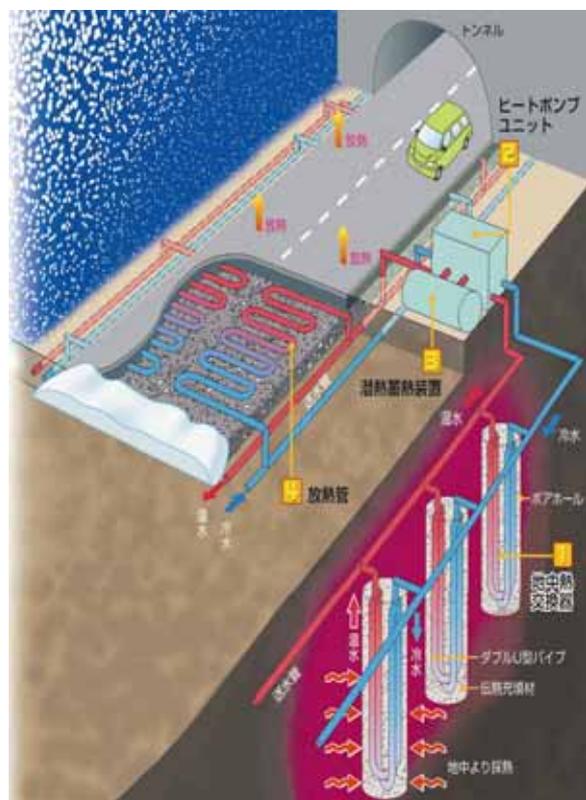
図 - 2 消融雪設備イメージ

地中熱の採熱にはダブルUチューブ式地中熱交換器を19基使用している。1基当りに、長さ100mのUチューブを2組垂直に設置し、

Uチューブ内に不凍液を循環させることで地中熱を採熱している。また、地中熱交換器の充填材として、熱伝導率の高いセメントベントナイトを採用しており、さらにその充填材へ炭素粉を混合することで採熱効率を従来の充填材と比較し、20%向上させている。

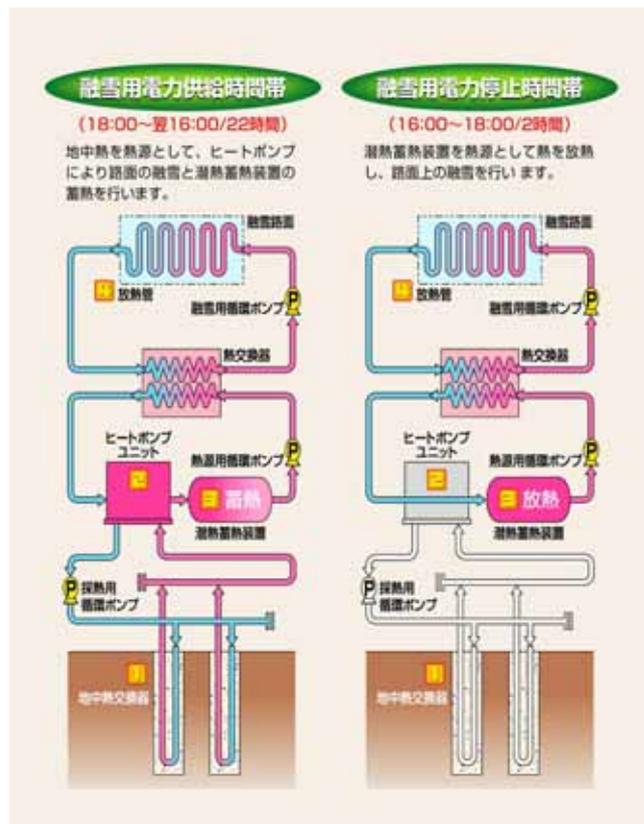
図-3 システムフロー

放熱用配管として配管用炭素鋼鋼管を使用しており、ヒートポンプから送られた高温の不凍液は路面内で8ブロックに分配され、それぞれの放熱エリアに循環される。なお、融雪範囲は幅員7m、延長100m（トンネル坑外74m、トンネル坑内26m）の700㎡である。

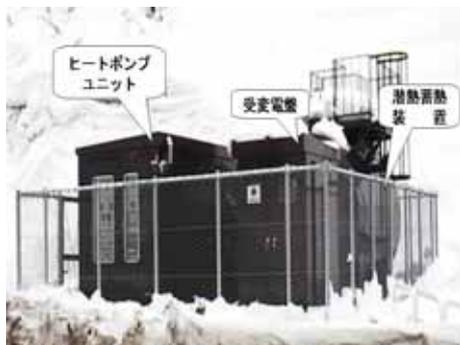
写真-2 消融雪設備全景

今回、宮城県と山形県の県都を結ぶ一般国道48号関山峠へ設置した「潜熱蓄熱装置を利用した地中熱源ヒートポンプ融雪システム」は、自然エネルギーを活用した消融雪設備である。本設備は広く一般から公募された技術であり、東北地方雪対策技術検討委員会のもと平成11年度から技術開発を進め、平成14年8月に工事着手、平成15年1月から試験運用を行い、平成15年3月に完成した。

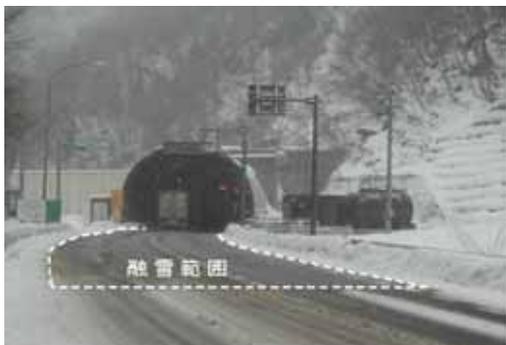
写真-2 路面状況(トンネル坑外H15.1.15)

平成15年1月より開始された、試験運用期間の路面融雪状況を示す。写真-2より、上り車線において、若干の車両の引きづりによる残雪は見られるものの、融雪能力を十分に発揮している様子が確認できる。また、写真-3からは本設備がトンネル坑内への吹込みにおいても充分に対応していることが確認できる。

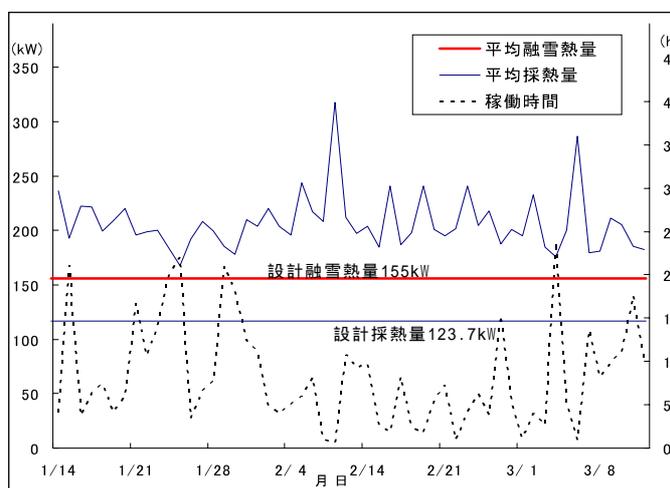
図-4 日当り平均採熱量・融雪熱量の推移

図-4に日当りの平均採熱量・平均融雪熱量及び設備稼働時間の推移を示す。地中からの採熱量は、ほぼ設計値で推移しており、融雪熱量も常に設計値を満たしている。また、降雪や外気温低下といった厳しい気象条件により設備が高稼働となっても、設計融雪熱量を常に満足している。

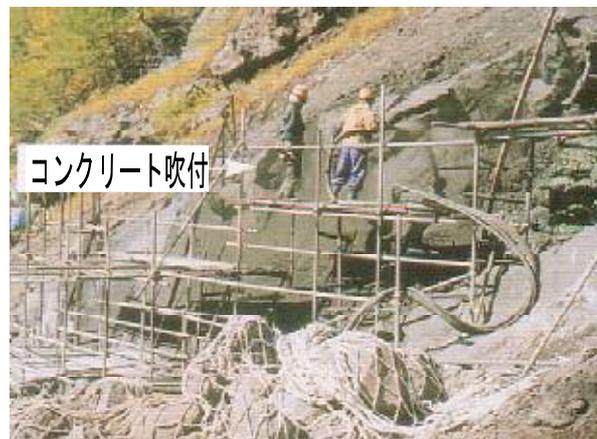
写真-2 人力によるコンクリート吹付状況

従来の施工方法は、急傾斜地のため足場が不可欠なうえ、落石等の危険がある中、吹付ノズル(2インチ径)を作業員が保持し吹付作業を行っているのが現状で、危険で過酷な作業環境にさらされている。(写真-2)

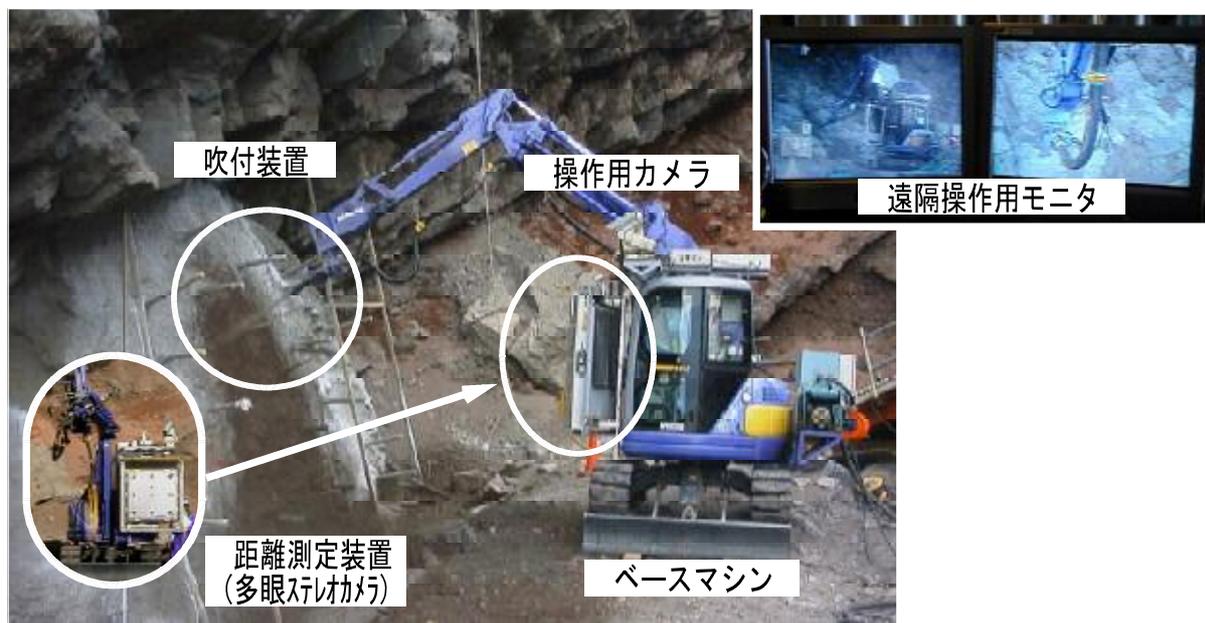
写真-3 吹付システム

吹付システムは、ベースマシン、吹付装置、距離測定装置（多眼ステレオカメラ）、コントローラ（ラジコン送信器）、操作室内の遠隔操作支援機器類で構成している。

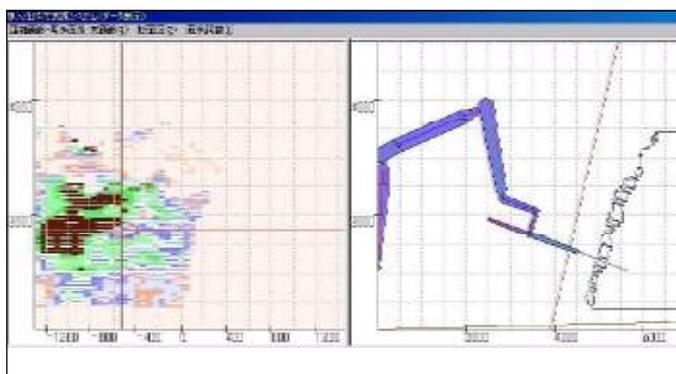
図-2 出来形表示画面

吹付厚は平面的な分布図、横断面あるいは縦断面による表示が可能である。仕上げ位置に設計勾配の基準線を設定すれば、仕上げ面までの吹付が可能となる。

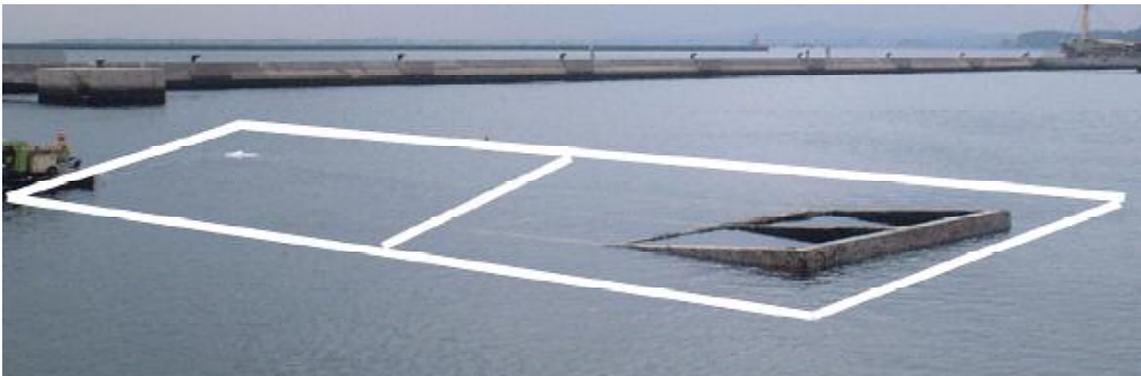
ケーソン仮置状況（干潮時）

ケーソンを流用するに当たり問題となったのが、ケーソンの仮置状況である。まず、①ケーソンの仮置状況は現地盤上に仮置きしていたため、ケーソン底面が0.3m～1.9mの深さで埋没しており、底泥の土質がシルト質粘土であるため底面付着力が発生し

ケーソン浮函時に大きな抵抗力が働く②ケーソン天端が水中に没しているため現況のままでは排水が出来ない③ケーソンには吊鉄筋がない④壁面全体にノリ、カキ殻等が付着していたため健全度の調査が困難な状況である。これらの状況からケーソンの浮函作業の検討が必要となった。

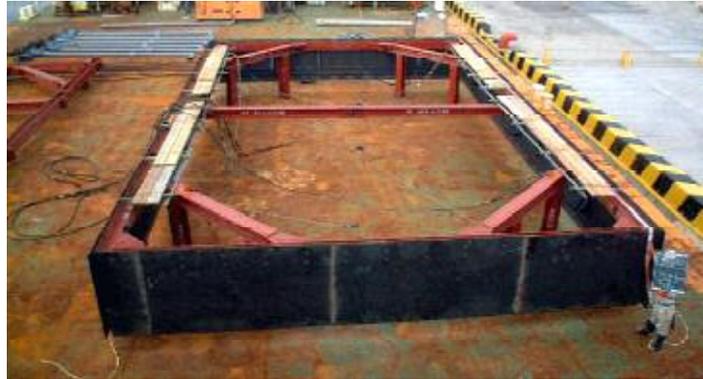
止水壁組立完了状況

方式が必要となる。よって、浮函方法も吊鉄筋を使用する吊上げ方法とした。その際の底面付着力を過去のボーリングのデータから推定し5kN/m²としたので、ケーソン浮函に必要な荷重は約3500kN(350t)となり、在港の起重機船400t吊が使用出来ると考えた。しかし、現地の土質試験結果から底面付着力が当初想定を大きく上回る12kN/m²であることが判明し、浮函時の荷重が約4400kN(440t)となったため当初計画の吊上げによる浮函が不可能となった。起重機船の規格を大きくすると回航費等により不経済となるので、簡易的な止水壁をケーソンの天端に設置し、ケーソン天端を嵩上げすることにより排水を行い、浮力も利用して浮函させる工法を採用した。

- ①カキなどの生物が付着しており、必要箇所の清掃を行った。
- ②底面付着力の低減を図るため、ジェット水によりケーソン埋没部の土砂を水中で移動させた。
- ③ケーソン側壁4カ所、隔壁4カ所、計8カ所に削孔を行った。
- ④潜水士により削孔箇所に吊鉄筋を取付けた。
- ⑤止水壁は陸上ヤードで製作し、起重機船で吊って設置した。
止水壁の四隅に切込みを入れ止水壁内部のチェーンで締付けを行い、水密性を高めれる構造とした。
- ⑥水中ポンプを6マスすべてに設置し、潮位が低くなる干潮時の2~3時間

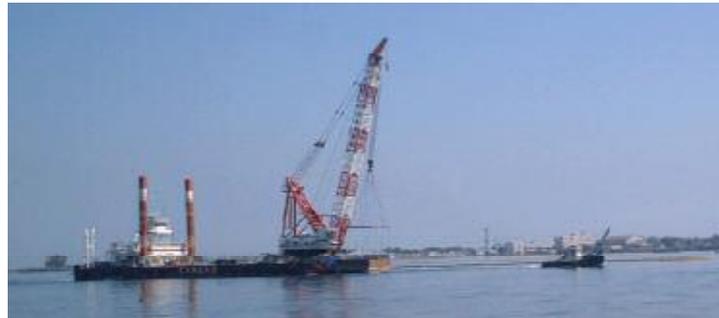
えい航状況

ケーソンえい航は、波浪による転倒を防止するため、静穏な日を狙って起重機船により支えながら、引船でえい航を行うこととした。

- ⑦監視船の誘導により、起重機船でケーソンを吊った状態のまま、ロープでケーソンに大廻しを掛け、ケーソンの喫水調整を行い、えい航ロープをケーソンに取付け、引船によってえい航を行った。
- ⑧水中に据付けるのでケーソン四隅にポールを設置し、視準しながらケーソンを据付けた。
- ⑨据付後は削孔箇所からの中詰材の吸い出し防止のためにコンクリート・樹脂モルタルを使用して、開口部を補修し、潜水士による目視確認で異常がないことを確認した。

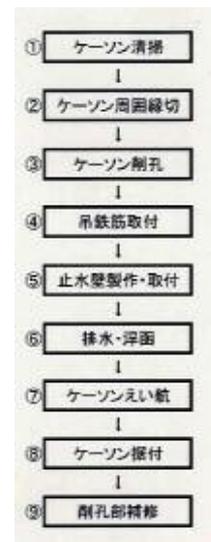
施工フロー

施工手順は施工フローのとおり行った。

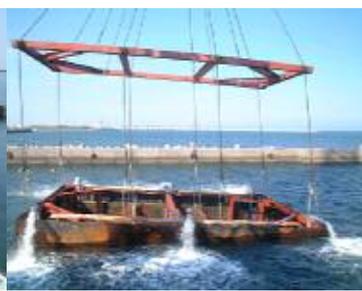
排水・浮函状況

ケーソンが海底面から離れるときに急激に浮上しないように、起重機船の吊上げ力と排水のスピードを調整しながら作業を行った。
