# CCTV画像を活用したPIV法による流速・流量観測について ～（粒子画像速度計測法[Particle Image Velocimetry]）～

四国地方整備局 那賀川河川事務所 調査課 原田 隆史

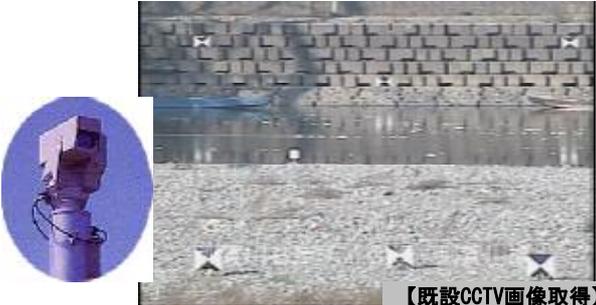
【既設CCTV画像取得】
3	<b>画像幾何変換</b> 基準（標定）点及び取得画像を用いてCRT座標系から物理座標系に変換に必要な係数（変換係数）を求め2次射影変換により幾何変換を実施しました。

【基準（標定）点計測状況】
2	<b>CCTV、仮設カメラ画像の取得</b> 基準点（標定）点が画像上に6点以上映り込むように画角を設定し、動画画像の取得を行いました。なお、画像解析の対象となりうるゴミや流下物が少なかったため、画像取得時に生分解性トレーサを散布しました（右画像上の低水路内の白い物体）。合わせて、画像取得時の水位データを取得しました。
