# 既存ケーソンの有効活用を可能とした浮函工法の採用について

小松島港湾・空港整備事務所 保全課 いったんだ まさよし 壹反田 正好

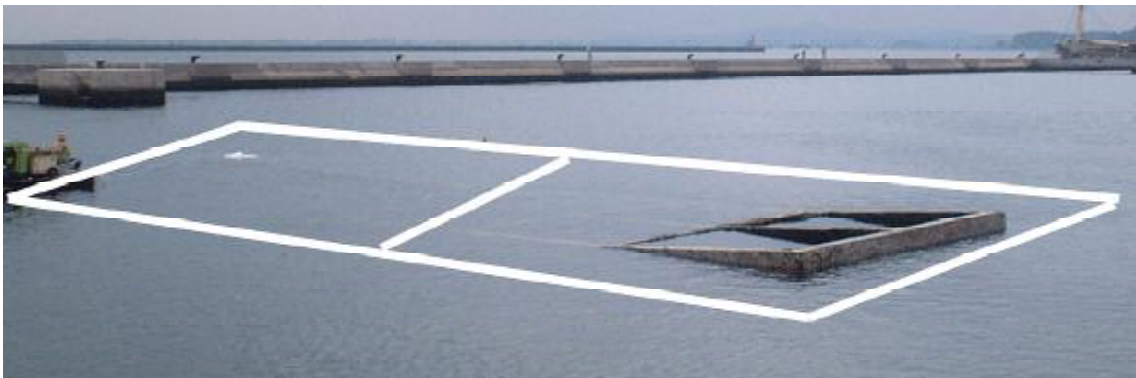
ケーソン仮置状況（干潮時）

ケーソンを流用するに当たり問題となったのが、ケーソンの仮置状況である。まず、①ケーソンの仮置状況は現地盤上に仮置きしていたため、ケーソン底面が0.3m～1.9mの深さで埋没しており、底泥の土質がシルト質粘土であるため底面付着力が発生し

ケーソン浮函時に大きな抵抗力が働く②ケーソン天端が水中に没しているため現況のままでは排水が出来ない③ケーソンには吊鉄筋がない④壁面全体にノリ、カキ殻等が付着していたため健全度の調査が困難な状況である。これらの状況からケーソンの浮函作業の検討が必要となった。

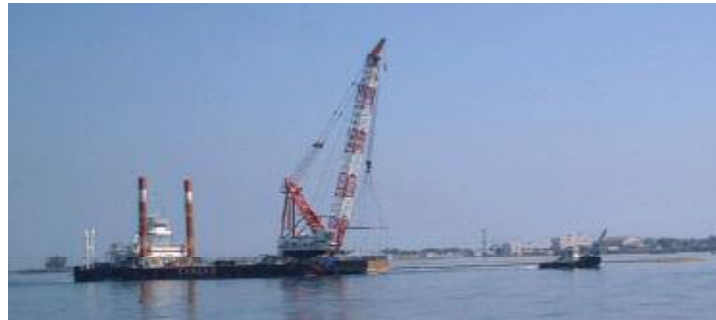
えい航状況

ケーソンえい航は、波浪による転倒を防止するため、静穏な日を狙って起重機船により支えながら、引船でえい航を行うこととした。

- ⑦監視船の誘導により、起重機船でケーソンを吊った状態のまま、ロープでケーソンに大廻しを掛け、ケーソンの喫水調整を行い、えい航ロープをケーソンに取付け、引船によってえい航を行った。
- ⑧水中に据付けるのでケーソン四隅にポールを設置し、視準しながらケーソンを据付けた。
- ⑨据付後は削孔箇所からの中詰材の吸い出し防止のためにコンクリート・樹脂モルタルを使用して、開口部を補修し、潜水士による目視確認で異常がないことを確認した。

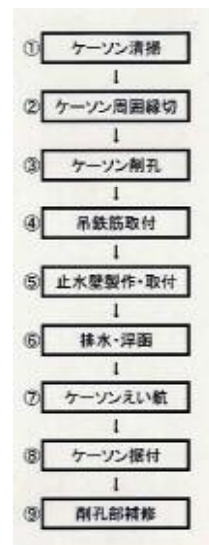
施工フロー

施工手順は施工フローのとおり行った。

- ①カキなどの生物が付着しており、必要箇所の清掃を行った。
- ②底面付着力の低減を図るため、ジェット水によりケーソン埋没部の土砂を水中で移動させた。
- ③ケーソン側壁4カ所、隔壁4カ所、計8カ所に削孔を行った。
- ④潜水士により削孔箇所に吊鉄筋を取付けた。
- ⑤止水壁は陸上ヤードで製作し、起重機船で吊って設置した。  
止水壁の四隅に切込みを入れ止水壁内部のチェーンで締付けを行い、水密性を高めれる構造とした。
- ⑥水中ポンプを6マスすべてに設置し、潮位が低くなる干潮時の2~3時間

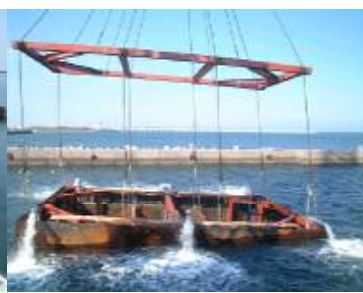
排水・浮函状況

ケーソンが海底面から離れるときに急激に浮上しないように、起重機船の吊上げ力と排水のスピードを調整しながら作業を行った。
