揖斐川中流部河道掘削による河川環境の応答 ～河道掘削後のモニタリング調査結果を踏まえて～

木曾川上流河川事務所 調査課 瀬戸 康裕

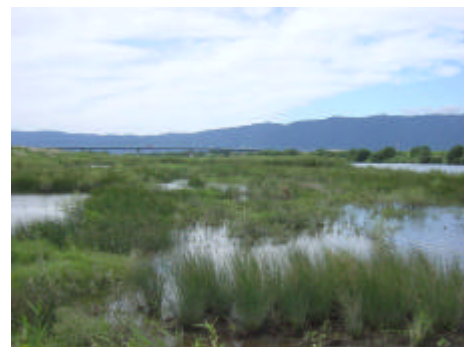
図- 6 多様な地形(B地区)

平坦な掘削面は、掘削後に受けた洪水などのインパクトにより、不陸が生じ多様な地形へと変化している。この現象はB地区（図- 6）およびD地区で顕著に表れている。両者に共通する点は、掘削直後に H14.7 洪水（計画高水位以上）を受けている、掘削敷高が豊水位より低い、水制工がみられることである。

B地区は±30cm程度の堆積と洗掘が発生しており、D地区は最大80cm程度の堆積がみられた。洗掘されやすい場所としては、掘削法尻付近と水制工周辺で、また、堆積は水制工の上流側に多い傾向がある。

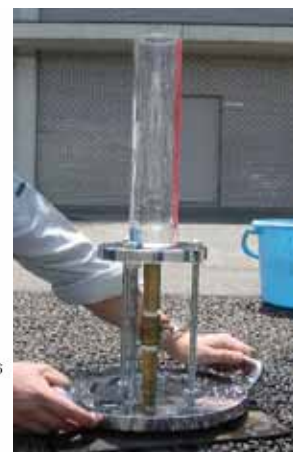
図-3 現場透水量試験器

(1) 現場透水量調査(図-3 参照)

なお、機能回復量を確認する方法として、機能回復作業前後に 現場透水量試験を行い、その差を機能回復量とした。

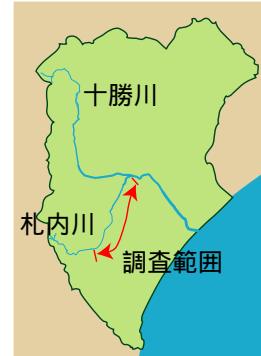
図 - 1 調査箇所図

十勝川水系の最大支流である札内川(図-1)は、礫質の河床材料を有する急流蛇行河川であるため、従来から低水路の安定化を目的として低水護岸工や水制工が多用されてきた(図-2)。これらの工事施工後の自然環境回復対策については様々な試行錯誤が行われてきたが、追跡調査は新工法等限られた施工箇所を対象にしたものが多かった。

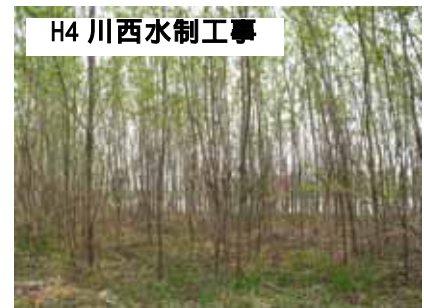
図 - 12 水制間の樹林

空中写真の観察によると、低水護岸の場合、護岸の法尻に土砂が堆積し樹林が形成されることは稀である。これに対して、水制の場合、施工後数年で水制間に土砂が堆積し、その後ヤナギ類を主とする樹林が形成される(図-12)。このため樹木密度は全体的に高く(図-13)、経過年数と樹高は比例するという傾向が見られた(図-14)。

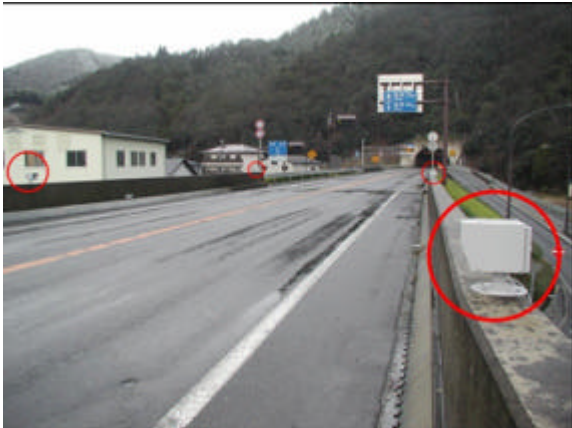
写真-1 簡易交通量計測装置設置状況

トンネル換気制御方式をVI計、CO計、AV計(3)計測値を用いた「フィードバック(FB)制御」から、トンネル坑口に設置する簡易交通量計〔TC計(4)〕計測値を追加した**省エネ環境対応型ファジー制御**に切り替え、電力量低減等の効果を、換気制御盤に設置された積算電力計および電気料金において確認した。

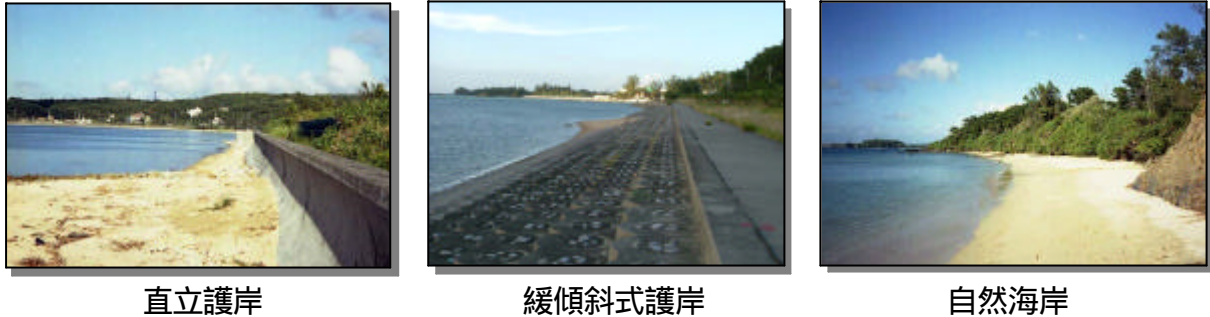
図-2 屋嘉田地区海岸の現状

在する地域)の中から、沖縄観光振興計画で位置づけられた振興地域に位置し、かつ海岸管理条例が制定され更に住民の海岸に対する意識の高い恩納村屋嘉田地区を選定した。なお、当地区は直立護岸、緩傾斜護岸、旧道路護岸、自然海岸が混在し、モデル地区に相応しい条件を備えている箇所である。当海岸の現況を図-2に示す。

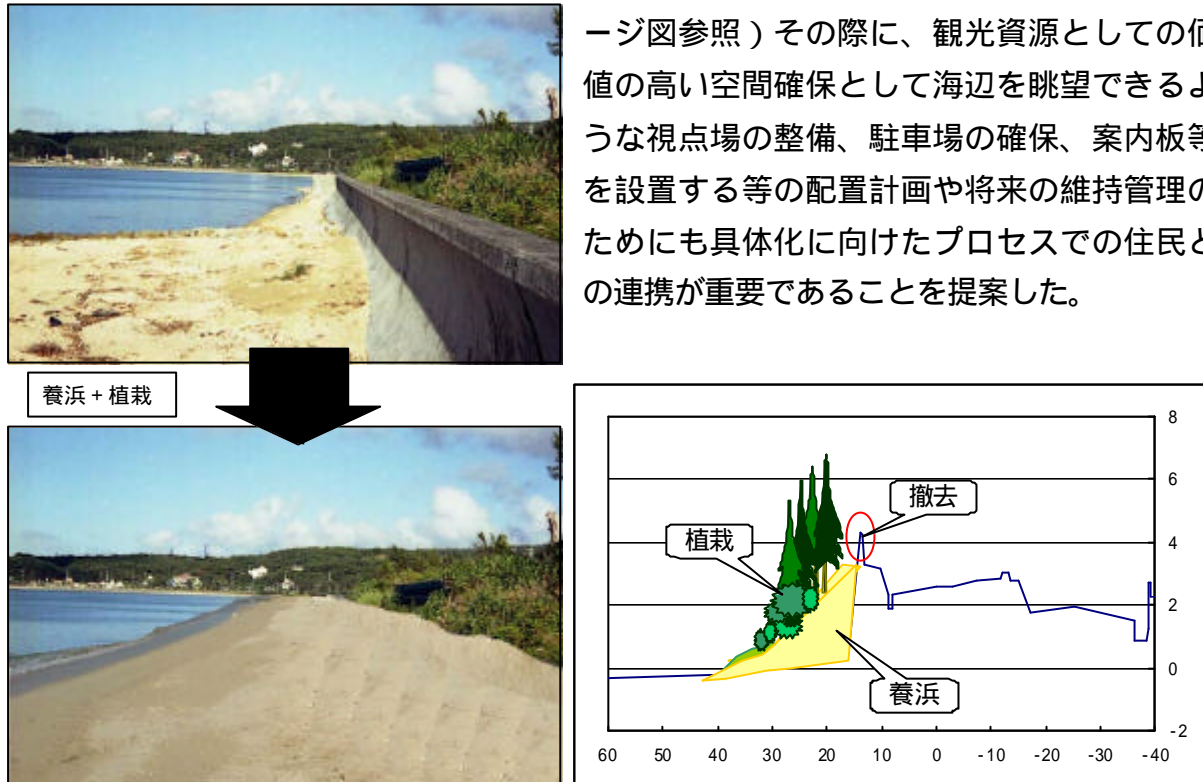
図 - 3 整備イメージ図

モデル地区における現状の課題としては、直立護岸整備により波浪の直接的被害はなくなったものの、飛沫による塩害が発生していることや砂浜・海岸植生の喪失、海辺へのアクセス性の低下、海と陸との往来生物への影響等の課題があり、それらの課題に対してパラペット撤去後に護岸前面に養浜し植樹するタイプを提案した。(図-3整備イメージ図参照) その際に、観光資源としての価値の高い空間確保として海辺を眺望できるような視点場の整備、駐車場の確保、案内板等を設置する等の配置計画や将来の維持管理のためにも具体化に向けたプロセスでの住民との連携が重要であることを提案した。
