# 真空吸着車輪ゴンドラの開発

本州四国連絡橋公団 保全部 設備課 中村 修

# 東北地整における新技術活用の取り組み【新技術一覧表作成システム(LIPS:リプス)】

# 名古屋港浚渫土による中部国際空港空港島の造成 中部地方整備局と中部国際空港(株)の連携事業の総括

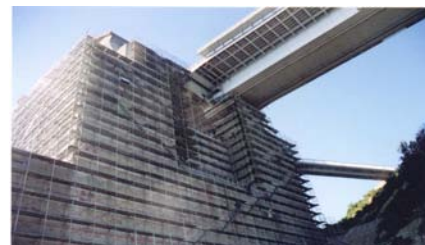
写真-1 アンカーレージの総枠組足場

海浜部などの塩害環境下に構築されている大規模コンクリート建造物の保全では、塩分進入や中性化による内部鋼材の腐食防止対策が重要な課題になる。保全作業は、点検調査、劣化防止、修復などであり、いずれも対象部位への接近が必要になる。しかし、現在の点検調査は管理路や脚立などによる、接近可能な範囲に限定される。また、劣化防止作業は総枠組足場(写真-1)で施工されているため、組立解体時には基部への侵入が不可欠で設置期間と費用がかさむ難点があり、今後全ての建造物へ適用することは困難であることから、コンクリート壁面への安全・確実・短時間で安価な接近手段が求められている。

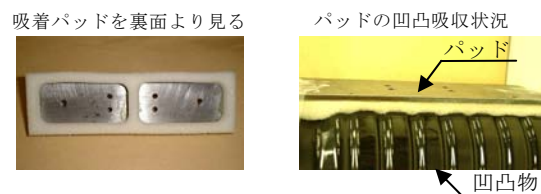
写真-2 吸着パッドと密着性状況

凹凸面の密着性を確保するためには、吸着パッドの柔軟さが必要になる。一般に流通しているパッドは硬質ゴム製であり、凹凸に対する密着性は劣る。また端部が薄く比較的柔軟性を有する円形パッドでも、車輪の回転によりパッド端部に巻き込みを生じる。このため、鋼板に柔軟性に富むスポンジゴムを貼り合わせた吸着パッド(写真-2)を製作し、凹凸面の密着性を確保した。

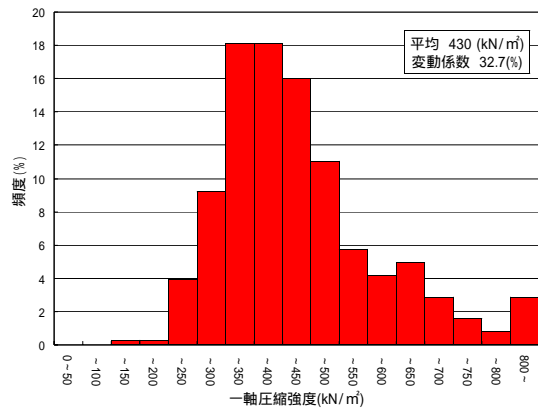
図-4 打設直前試料の試験結果

現場打設直前に採取した試料と埋立完成後の地盤でのボーリング調査による改良浚渫土の強度を図-4、図-5に示す。

図-4の打設直前試料の試験結果では、一軸圧縮強度の平均が $430\text{kN/m}^2$ 、室内配合強度を下回る供試体は全体の約18%であった。

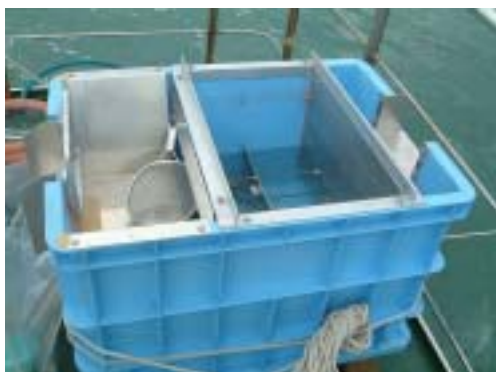
写真 - 3 油水粗分離器

油水分離部(油水粗分離器)は、油と水の比重の違いを利用し、水と油を粗分離する方式を用いている。本分離器は、プラスチックコンテナ内に整流板を3層程度設けることで、プラスチックコンテナ内の流れを安定化させ、比重差による油水分離性能を向上させている。(写真 - 3, 図 - 4)

油水粗分離能力としては、約 $5\text{ m}^3$ /時間の油水を分離することが可能であり、粗分離後の排水についても油分濃度約 $0.3\%$ 程度となり、大部分の油を除去できる能力を有している。

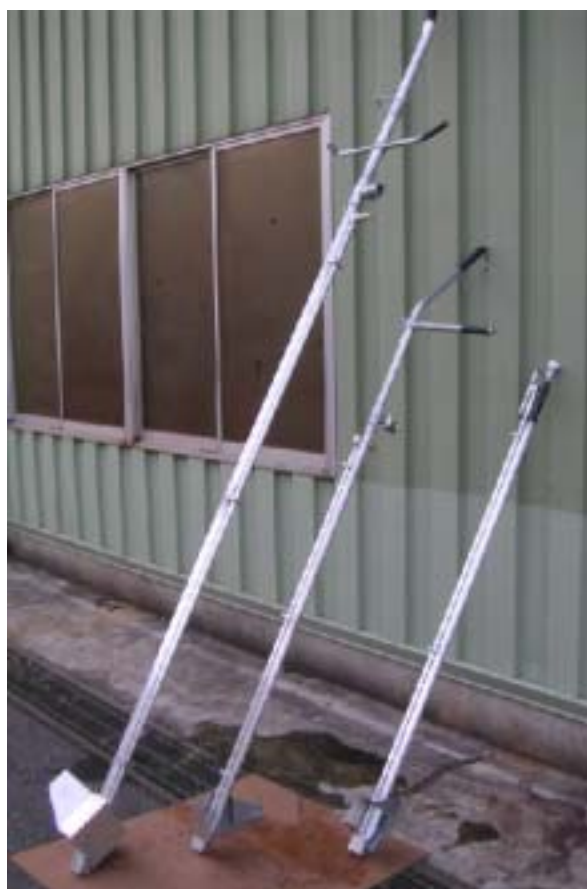
写真 - 4 使用環境別小型油回収機

- ・全 長 1,800 mm
- ・重 量 約3 kg
- ・油回収量 約 $9\text{ ㍓}/30\text{ sec}$  ( 1 )
- ( 実験値 )

- ・対象油粘度 1 ~ 30万 c P ( 2 )

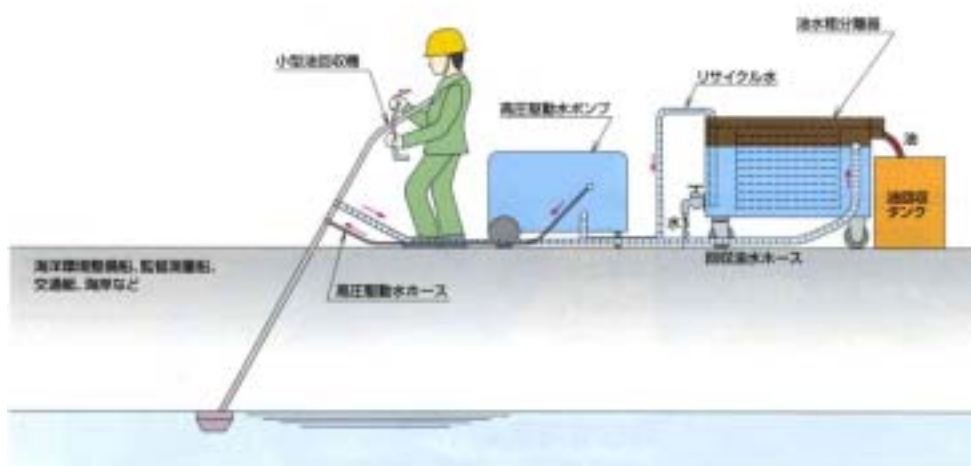
図 - 5 小型油回収機の作業イメージ

本油回収機の特徴について以下にまとめるとともに、作業イメージを図 - 5 に示す。

高圧ジェット水流を作用させ、水面に浮遊する油層を破碎して油水混合体を形成し、油回収機管内を移送する方式を採用することにより、低粘度から高粘度までの広い範囲の油の回収に対応

作業船の甲板上・岸壁・海岸等の様々な環境へ持ち運びが可能であり、省スペースで容易に設置可能

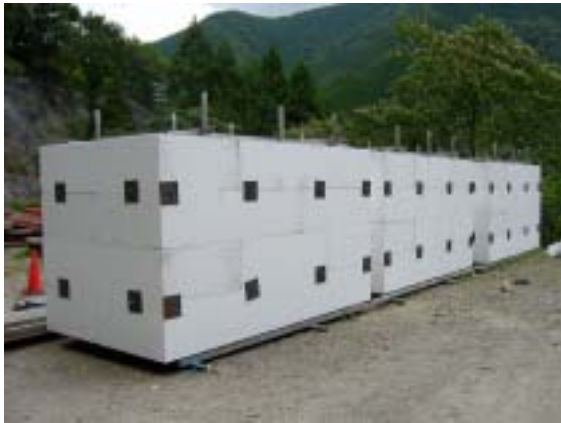
写真 - 2 大組状況

- 1 ) 大組にて吊り込むため、鉄筋等の障害物等周囲に気をつけて、投入させる。
- 2 ) E P S 型枠を偏芯させないように、コンクリート打設高さ、順序を検討する。
- 3 ) 固定アンカー鉄筋の緊結状況を確認
- 4 ) セパレーターのジョイントナットねじ込み量の確認
- 5 ) 緊結金具配置状況を確認

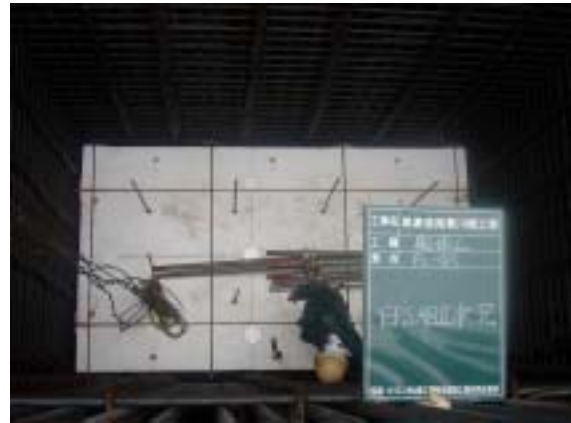
写真 - 3 組立状況

縦方向の固定は、浮き上がりを防止するため、ねじふし鉄筋 ( D 2 2 ) を 1 リフトのコンクリートにアンカー固定した。段階的に突出量を 1 0 0 mm 程度変化させて、各ねじふし鉄筋の発泡スチロールからの出代に差をつけた。接続長は 1 . 5 m ごとで、ジョイントカップラーを利用して固定をした。

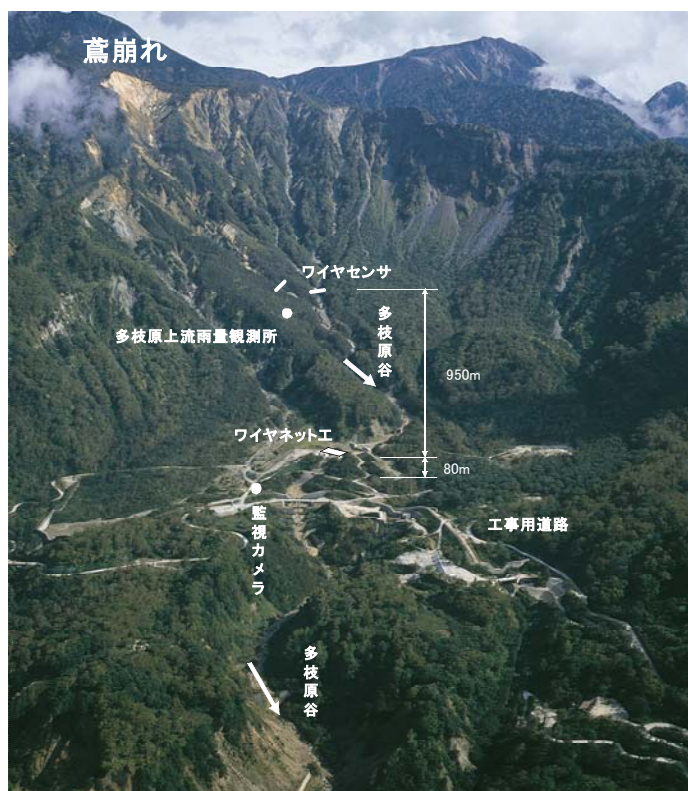
写真-1 ワイヤネット工の設置

ワイヤネット工を設置した多枝原谷は、飛越地震（1858 年）によって大規模な山体崩壊を起こした<sup>とんびくずれ</sup>鳶崩れを源頭部にもつ流域面積  $0.85\text{km}^2$ 、平均溪床勾配  $1/6$  の荒廃溪流であり、毎年のように土石流が発生している。多枝原谷には、多枝原谷より以奥の砂防工事を施工するための工事用道路が渡河しており、降雨時（時間雨量  $20\text{mm}$  または連続雨量  $50\text{mm}$  を越えた場合）や、溪流に設置しているワイヤセンサが切断された場合には、通行止めの措置を講じていたが、より高い安全性の確保と、工事用道路の被害軽減をはかるため、工事用道路から  $80\text{m}$  上流の土石流流下域にワイヤネット工を設置した。

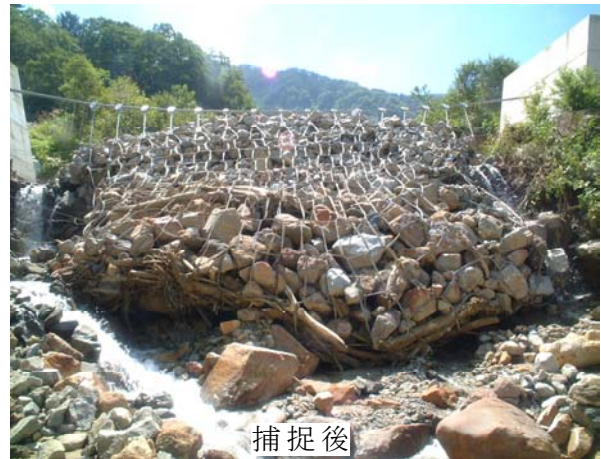
写真－3 土石流の捕捉前後

写真－3 にワイヤネット工による土石流の捕捉前後の状況を示す。

今回の土石流では、ワイヤネット工がほぼ満砂状態になり、ワイヤネット工からの溢流や透過、ネット部からの抜け出しはわずかであり、ワイヤネット工にも大きな損傷がなかった。また、ワイヤネット工設置後の 10 箇月間の小出水で流出した土砂は、ワイヤネット工に捕捉されることなく下流に流下し、土石流捕捉用の空容量は常時確保され、流れの連続性も確保されていた。

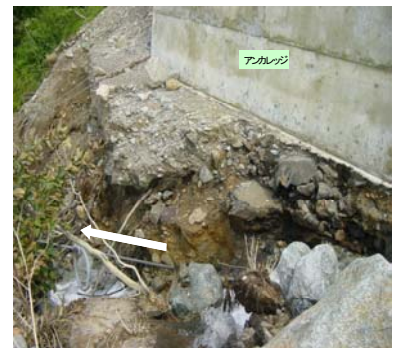
写真－4 アンカレッジ  
前面の洗掘状況

- ① アンカレッジそのものに異常は観られなかったものの、捕捉した土石流の負荷で下流に膨らんだワイヤネット工とアンカレッジとの間に隙間が生じ、溪岸部が洗掘された(写真－4)。今後、アンカレッジ前面の洗掘防止対策を講じる必要がある。

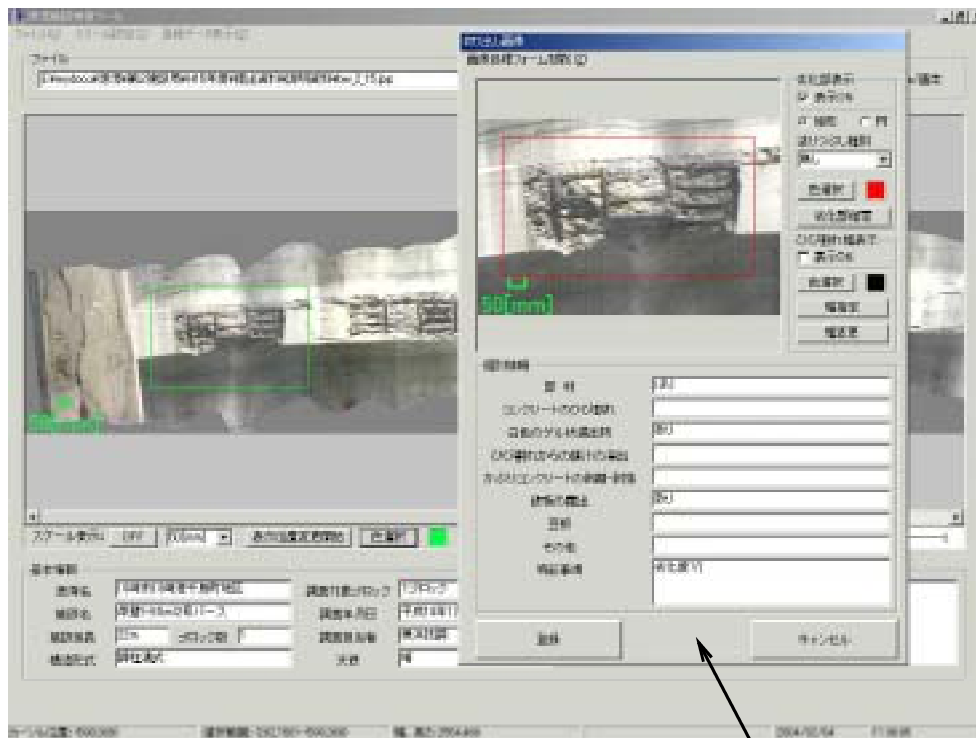
図 - 9 点検結果帳票

画像処理により作成した静止画を図 - 9 に示すメインフォームに取り込む。点検した施設名等の基本情報を入力するとともに劣化部についてはその画像を切り出し、劣化状況を入力する。また、必要に応じて劣化部の形状(ひび割れ長さ、劣化部の面積等)を画面上でマウス操作により計測することもできる。

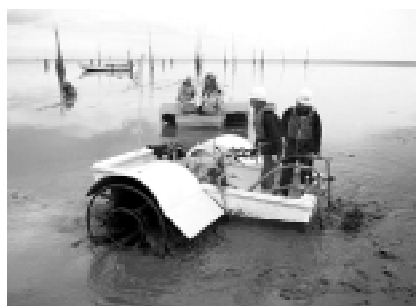
写真 - 1 干潟走行式底質浄化装置

本装置の主要目及び性能（実測値）は、表 - 1 のとおりである。

《主要目》	《性能（実測値）》
寸 法：全長 3.1m 全幅 3.5m	単純走行時：最大 7 km/h
船 質：FRP製	曝気走行時：平均 3 km/h
主機関：空冷ディ - ゼル 10 P S	曝 気 量：毎分約 1,000 L
重 量：約 560 kg	1 平方メ - トルあたり約 20 L
曝 気：機械式過給器	改 良 深 さ：20 ~ 30 cm

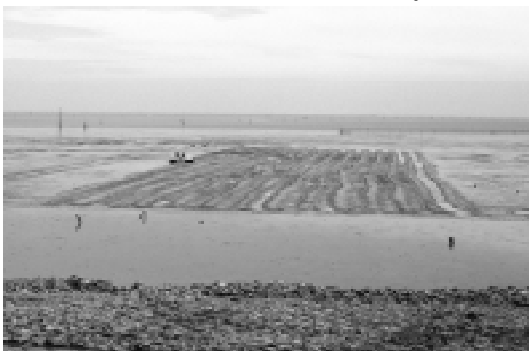
写真 - 2 干潟の耕耘状況

干潟耕耘は、干潟走行式底質浄化装置により、平成15年6月から8月にかけての大潮期（2週間毎）に計4回実施した。耕耘区域は100m x 160mの範囲とし、区域内を1m間隔で耕耘した（実質耕耘面積8,000㎡）。
