PC 橋梁における塩害対策

～小余綾高架橋における電気化学的脱塩工法の適用～

関東地方整備局 横浜国道事務所
小田原出張所 技術係長 末吉 史郎

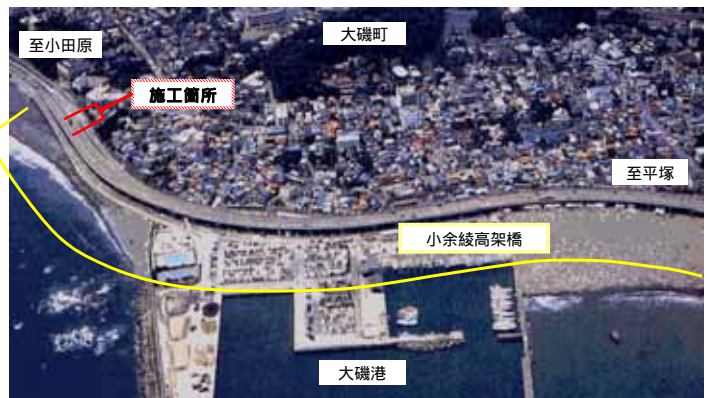
写真-1 全体写真

小余綾高架橋は、一般国道1号西湘バイパスの一部として1965年に完成した延長約1100m、50径間のPC橋と鋼橋からなる高架橋である。今回脱塩工法を採用した区間は、海に最も近く劣化が最も著しい第44径間と第45径間である。この区間は、供用後十数年で**塩害劣化が顕在化した**ため、これまで1～2回の補修（断面修復及び表面被覆）を実施してきた。（写真-1、表-1）しかし、一昨年の調査で表面被覆の浮きや剥離、断面修復部の再劣化、未修復部のコンクリートの浮きや剥離・剥落、錆汁などの塩害劣化特有の損傷が多数認められ、また、コンクリートの塩分含有量は、第45径間の海側主桁で**最大 15.62kg/m³** の値を示し、**補修要否の判定値である 2.5 kg/m³**（建設省総合技術開発プロジェクト

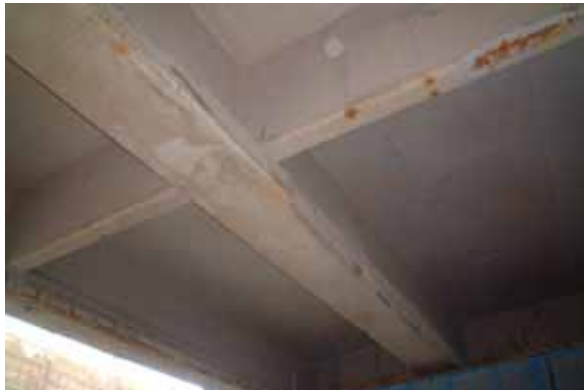
写真-2 主桁の劣化状況

コンクリートの耐久性向上技術の開発（平成元年5月）の6倍という多量の塩分がコンクリート内に浸透していることが判明した。（写真-2、写真-3）

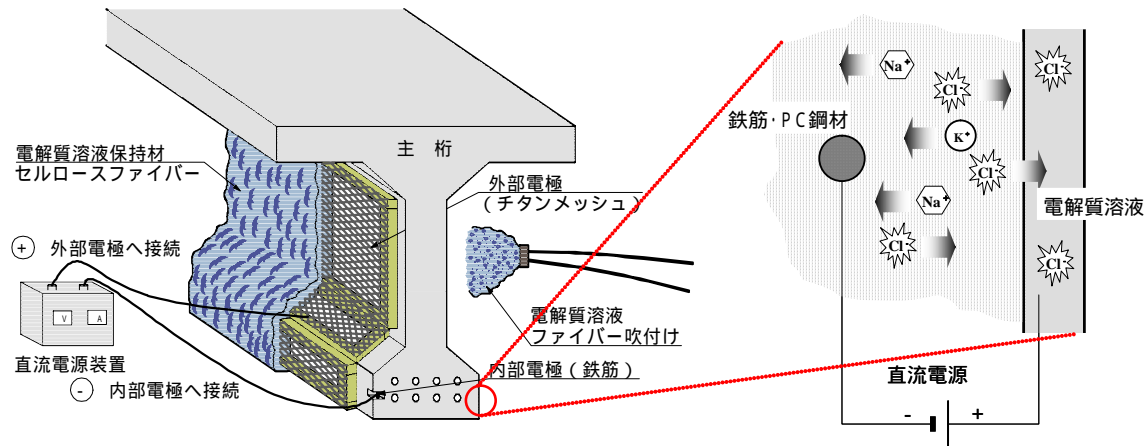
図-1 脱塩工法の模式図

今回の脱塩工法では、コンクリート中の鉄筋やPC鋼材を陰極とし、コンクリート表面

にチタンメッシュ陽極を設置し、さらに電解質溶液の保持方法として、主桁等の複雑な形状にも対応可能なファイバー法を採用した。通電サイクルは先述のとおりで、通電期間は連続通電 8 週間に相当する 12 週間とし、電流密度を 1.0A/m²、電圧 30V 以下の条件で、脱塩工法を実施した。(図 - 1 , 図 - 2、写真 - 4)

脱塩工法とは、鋼材を陰極としコンクリート表面に陽極材を設置し、直流電流により、塩化物イオンを鋼材付近からコンクリート表面へと電気泳動させ、コンクリートの塩分含有量を大幅に低減し、健全な状態に戻すものである。また、電流密度は電気防食の100倍程度で、通電期間が施工期間中だけで済み、その後のシステム管理が不要という長所がある。
