振動計測による岩盤斜面不安定ブロック抽出手法の開発

独立行政法人土木研究所
地すべりチーム 主任研究員
藤平 大

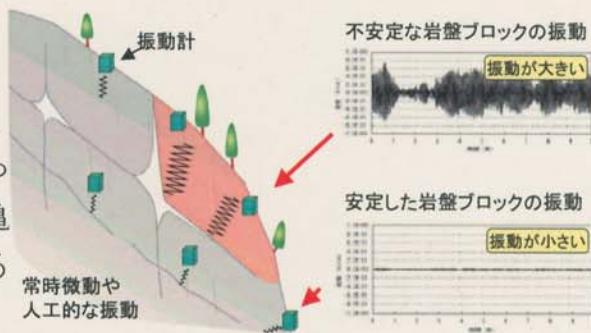
図-1 計測の概念図

図-1は、本手法による計測の概念図である。本手法は、「安定岩盤ブロックでは周囲の亀裂が密着していて基盤と一体となっているのに対し、不安定岩盤ブロックでは亀裂の開口・劣化が進んで基盤と分離しているため、不安定岩盤ブロックの方が安定岩盤ブロックよりも大きく振動する」との仮定を元に検討を進めた

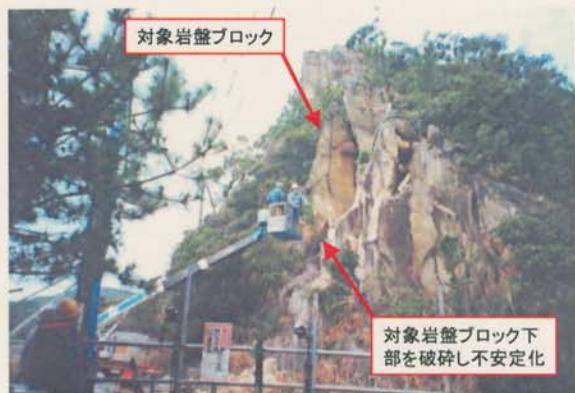
写真-2 不安定化実験斜面の状況

写真-2は、不安定化実験の対象岩盤ブロックである。対象岩盤ブロックは、実際に転

倒型の岩盤崩壊が報告されたA地区の岩盤ブロックの1つ（高さ約4m、幅約2.5m、厚さ約1mの硬質砂岩で背後に開口亀裂が発達）であり、岩盤ブロックの下部をエアバッグで破碎する等により、岩盤ブロックの安定性を人工的に変化させた。計測点は、対象岩盤ブロックの上下に2点、安定岩盤に1点を設け、振動を計測した。得られた振動波形を図-2に示す。対象岩盤ブロック下部をエアバッグで破碎し不安定化した状態では、実験開始前に比べて対象岩盤ブロックの振幅が大きくなっている。その後、対象岩盤ブロックを山側へ押しつけて一時的に安定化した状態になると、振幅が小さくなる。このことから、岩盤ブロックが不安定な状態では振幅が大きくなることが分かる。

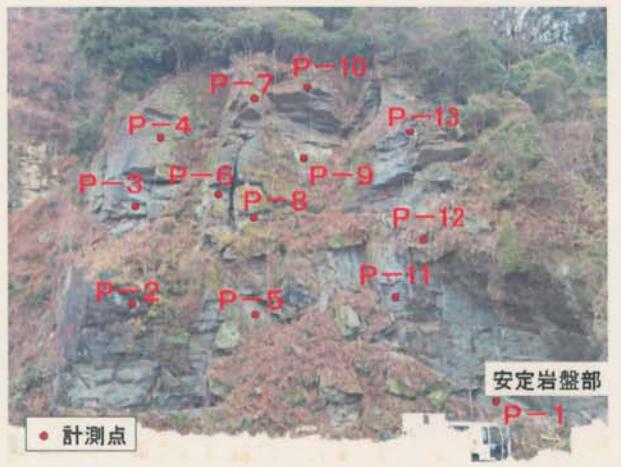
写真-3 B地区の岩盤斜面状況及び
計測点の配置

写真-3は、不安定岩盤ブロック抽出のモデルケースとして計測を行った岩盤斜面（B地区）である。B地区は、岩盤斜面崩壊の危険があり、対策が必要と考えられている岩盤斜面で、結晶片岩の片理面による水平方向の亀裂とそれに直交する垂直方向の亀裂によって多数のブロックに分かれている。開口亀裂も多く、不安定岩盤ブロックが多いことが想定される。計測は、主要な岩盤ブロックを網羅するように安定岩盤を含めて計13点の計測点を設けて行った。

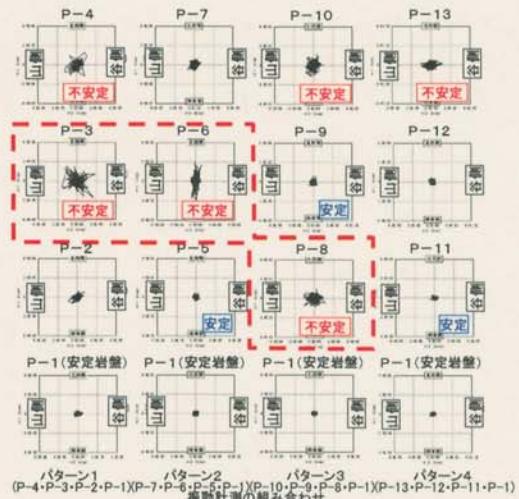
図-3 B地区における振動粒子軌跡

計測結果の代表例として、車両走行（2t トラック）によって人工的に振動を与えた時の一定時間内における水平面内での振動粒子軌跡を図-3に示す。また、図-4は、各岩盤ブロックと安定岩盤（P-1）と軌跡の累積長さ（入力振動によって岩盤の計測点が一定時間内に実際に動かされた軌跡の累積長さ）の比をとったものである。

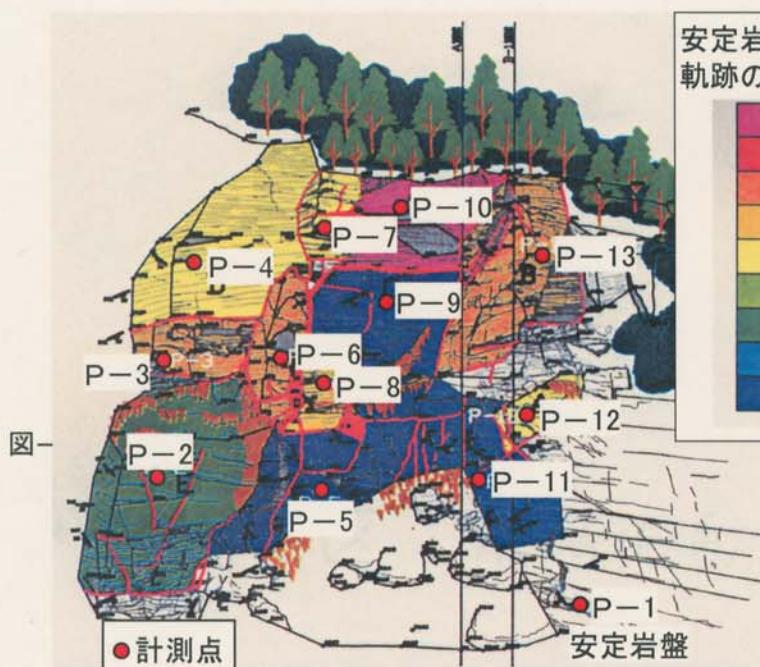
図-4 各岩盤ブロックの相対的安定性(安定岩盤に対する振動軌跡の累積長さ比)

- (1) P-5、P-9、P-11は安定岩盤P-1と同様の振動を示す比較的安定なブロック
- (2) P-3、P-4、P-6、P-8、P-10、P-13は振幅や軌跡の累積長さが大きく、不安定なブロック
- (3) P-2、P-7、P-12は、安定と不安定の間のブロック

また、岩盤が一体であれば振動方向が調和的であり岩盤上部の方が大きく振動すること

から、特にP-3、P-6、P-8は、上部の岩盤ブロックとは分離した不安定な岩盤ブロックと判断される。現地を詳細に調査するとP-3、P-6、P-8は、正面・側面側に明瞭な開口亀裂が認められるなど、完全に基盤から分離した不安定な岩盤ブロックと確認できた。このことから振動計による上記の判断は妥当であり、振動計測による不安定岩盤ブロック抽出の有効性を示したものといえる。

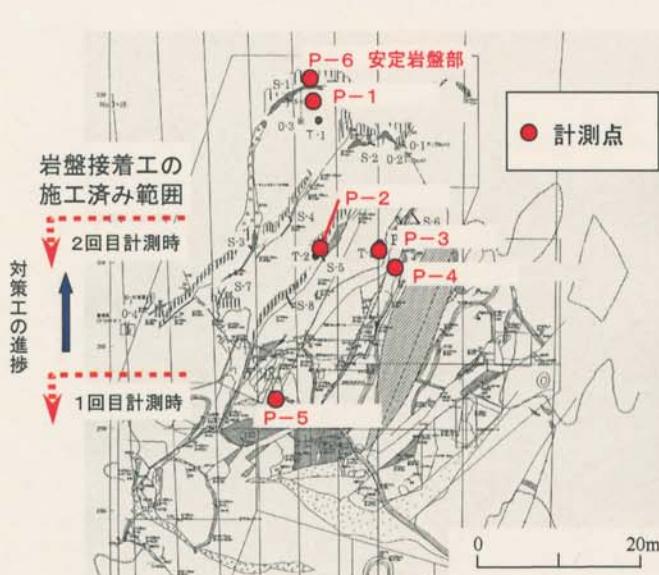
図-5 計測点と岩盤接着工の進捗状況

C地区は、岩盤斜面対策として亀裂に接着剤を注入する岩盤接着工が岩盤下部から上部に向かって施工されている岩盤斜面である。この斜面に計測点6点を設け、岩盤接着工施工前後で計測値の比較を行うことにより、岩盤接着工の効果判定を行った。図-5は、計測点の配置状況である。計測は、岩盤接着工の施工が計測点P-5のやや上まで終了した時点で1回目の計測を行い。その後、岩盤接着工が進捗し、計測点P-2のやや上まで岩盤接着工

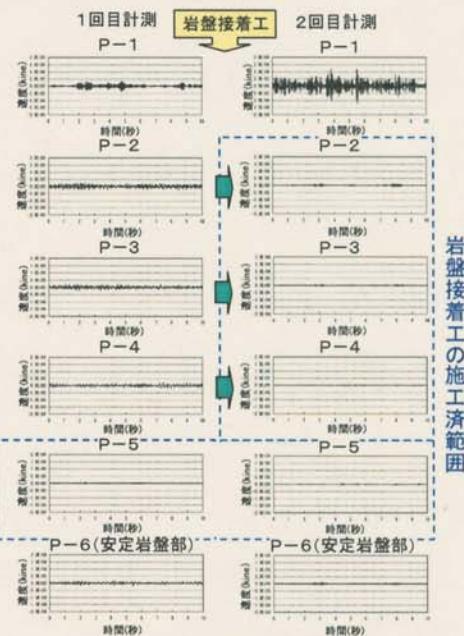
図-6 岩盤接着工施工前後の振動波形

が終了した時点で2回目の計測を行った。計測結果の代表例として、車両走行時の振動波形を図-6に示す。1回目の計測では、既に岩盤接着工が終了していた計測点P-5の振幅は非常に小さく、P-3及びP-4の振幅はごくわずかではあるがP-5より大きめとなり、P-1及びP-2では、振幅がさらに大きめとなっている。これに対し、2回目の計測では、新たに岩盤接着工が施工された範囲にあたるP-2、P-3及びP-4の振幅がP-5と同様に非常に小さい状況に変化したが、岩盤接着工施工範囲外のP-1については1回目と同様に振幅が大きい結果となった。これらの振幅の変化は岩盤接着工の進捗と合っており、岩盤接着工による接着効果が現れていることが、振動計測によって示された結果となった。

- ①岩盤ブロックを人工的に不安定化させて振動計測を行った結果、岩盤ブロックが不安定になると振幅が大きくなることを確認した。
- ②実岩盤斜面における振動計測によって岩盤ブロックの不安定性の相対的な違いを判断でき、特に周囲の亀裂が完全に開口した岩盤ブロックでは振幅が周囲より大きいことを確認した。また、振動計測の結果に基づいた再観察によって岩盤ブロックをさらに小ブロックに分ける亀裂を確認することができた。
- ③岩盤接着工施工前後の振動計測によって、岩盤接着工の接着効果が現れているところについては振幅が小さくなることを示すことができた。
