題名 宍道湖の湖岸再生に向けた浅場造成手法

中国地方整備局 出雲河川事務所 工務課 係員 上田章紘

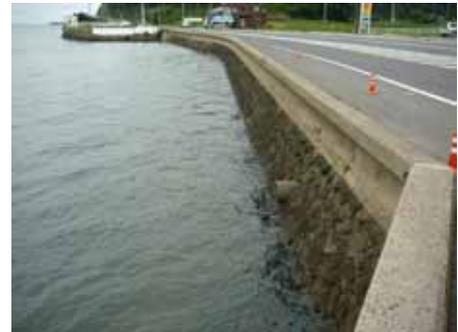
写真-1 コンクリート護岸（宍道湖北岸）

コンクリート護岸は、反射波の影響が強く、水際部に繁茂していたヨシ等の抽水植物は、波浪の影響を受けやすく、植生帯は減少していった。そこで、国土交通省出雲河川事務所では、宍道湖の水環境及び沿岸環境を改善し、宍道湖の自然湖岸化、生態系の回復、良好な景観の創出を行うことを目的として、浅場造成、植生帯整備による湖岸再生を行っている。

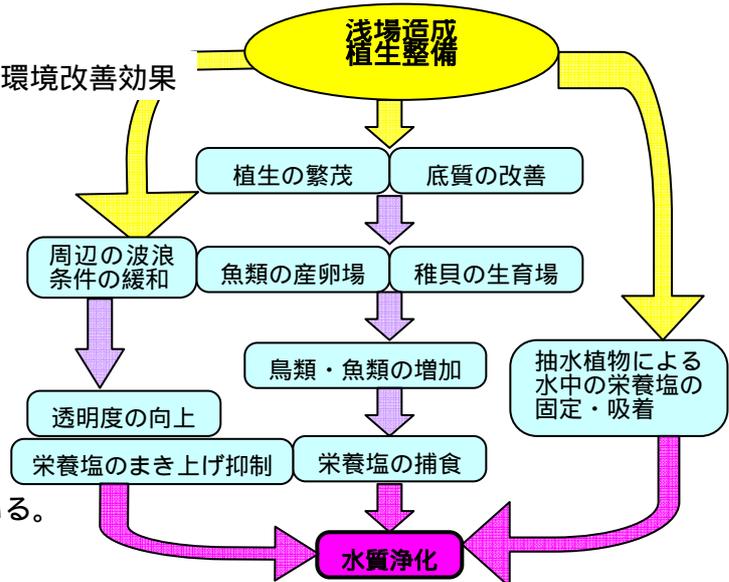
図-1 湖岸再生（植生整備）が環境改善効果

浅場造成と植生整備による沿岸環境及び水環境改善効果を図-1 にまとめた。浅場造成と植生整備を進めることにより、植物や鳥類、魚貝類の増加で多様な生態系の回復とともに、直接的また間接的に水質浄化の効果も期待される。

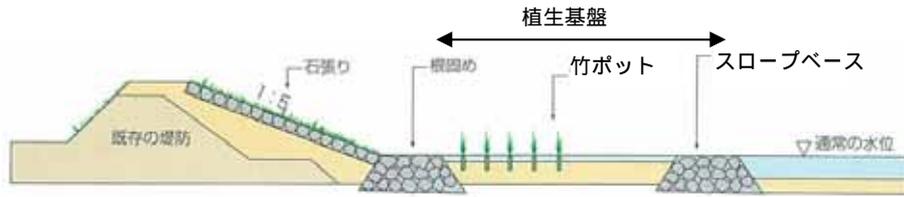
図-2の通り、勾配 1:5 の緩傾斜堤防の前に覆砂、スロープベースを設置し、ヨシの植生基盤を作った。

図-2 西岸の植生基盤構造

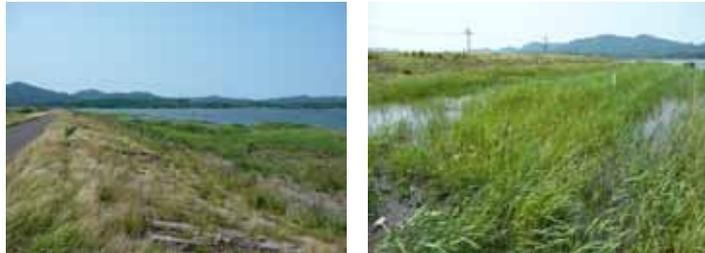
ヨシの植生の変化を写真-2に示す。水際と水中においても、ヨシが順調に生育している。

写真-2 植生整備後の状況（西岸出島地区）

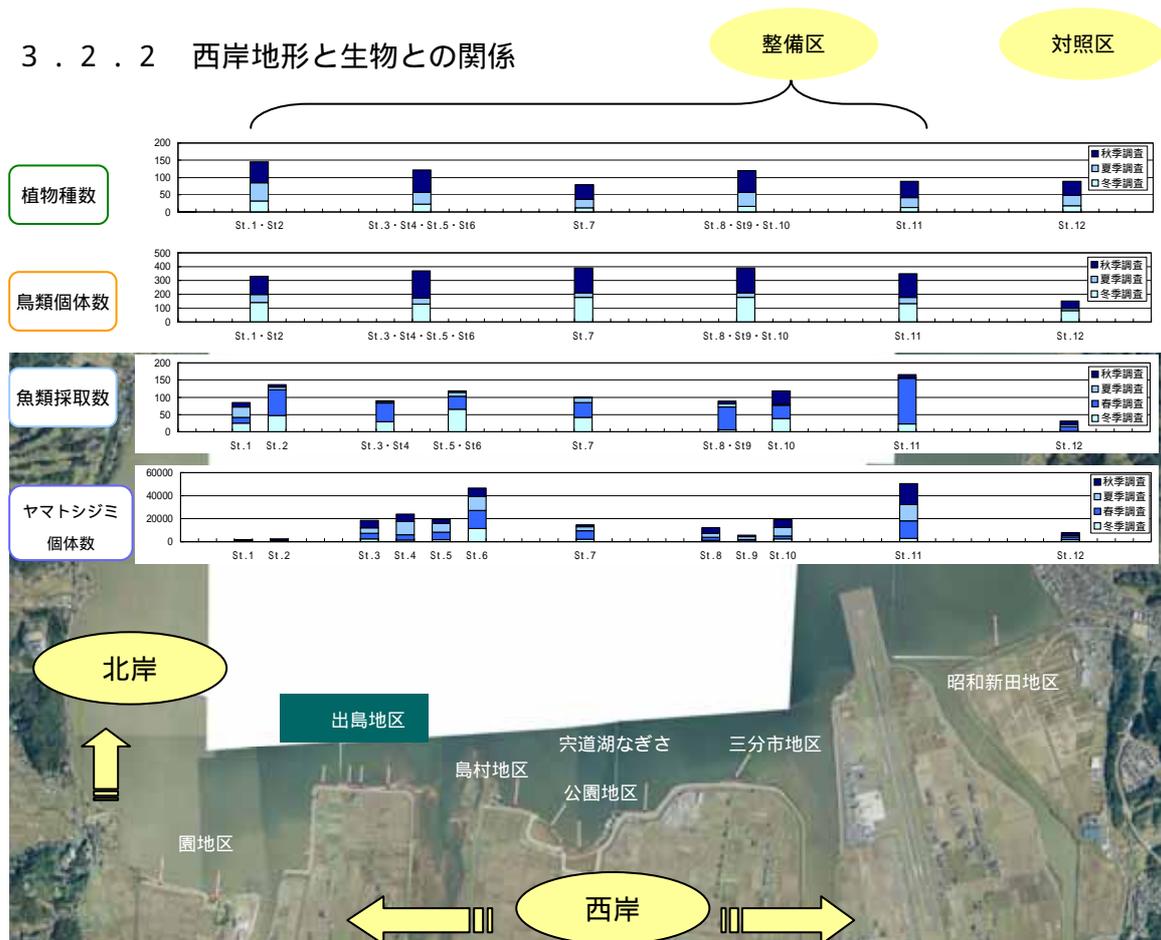
図-3 宍道湖西岸地区における生物調査

宍道湖西岸全域において、平成 17 年冬季から平成 18 年秋期にかけて植生、鳥類、魚類、及び代表的底生生物であるヤマトシジミの調査を実施した結果を図-3 に示す。西岸

地区は沖出し部分と引き堤部分があり、多様な沿岸環境になっており、このうちヤマトシジミは、湖岸形状が突出し、湖底が乱されやすい地区に多い。また、魚類も同様に突出部に多く、逆に鳥類は波消しなどがあり、波浪の影響が小さい静穏域や、ヨシ帯などで遮蔽された地点に多く見られた。

宍道湖西岸地区全体をみると、コンクリート護岸（：対照区）に比較して、湖岸再生した箇所（～：整備地区）では生物の種類・個体数が多い状況にあることがわかる。

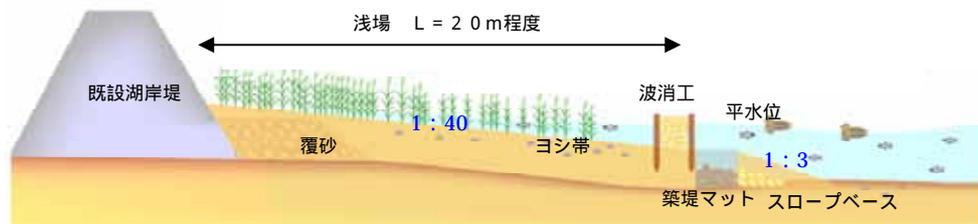
図-4 北岸の浅場造成構造図

浅場の構造を図-4に示す。

宍道湖北岸は漂砂エネルギーが西岸より若干高く、斐伊川から遠く砂の供給が少ないことから、砂の流出が問題となる。砂の横移動による流出を抑えるため、覆砂箇所全体に25m間隔で連杭を設置した（写真-3）。

また、最も沖側にはスロープベースである捨石を1:3の勾配にして波浪減衰を図るとともに、覆砂の吸い出し防止材と一体化した築堤マットを波消し工の前面に設置することにより岸側に覆砂した砂の沖への流出を抑える構造とした。

なお、覆砂材料は西岸地区と同様に斐伊川河口部に堆積し、維持掘削する必要がある砂を有効利用している。この覆砂の勾配は、緩傾斜を好むヨシ帯の生育条件を考慮して1:40程度とした。

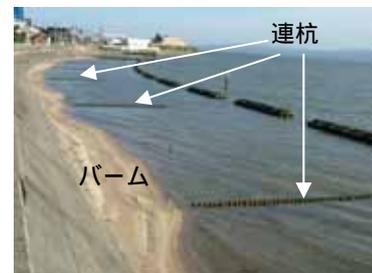
写真-3 浅場造成状況

水質浄化や生物の多様性に大きく貢献するヨシは、陸地化した箇所では陸上生物との競争に負けてしまう。そのため、バーム（写真-3）の形成による陸地化と、基盤である砂の横移動による不安定化が、ヨシ帯の定着への課題となる。

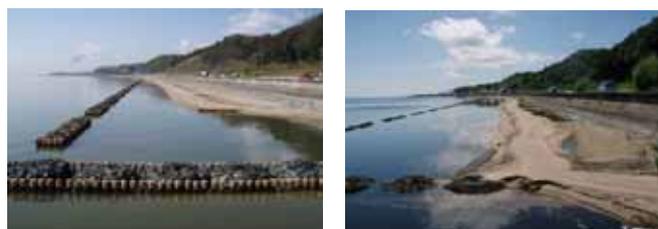
写真-4は、平成19年3月に造成を行った箇所、半年後の造成基盤の変化をみたものである。覆

写真-4 造成基盤の変化状況

砂材料の横移動やバームの形成はあったものの、砂の流出はさほど見られない。このことから、波消し工と連杭を設置することで、漂砂エネルギーが高く土砂供給が少ないところでも、浅場の維持が可能であることがわかった。

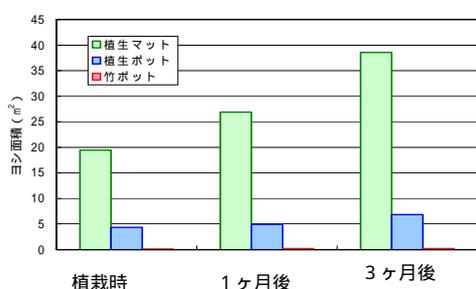
宍道湖西岸地区では、主に平水位以上にヨシ植栽を行っている。これに対して、北岸では陸上植物との競争を避けるため、水中でのヨシ植栽が可能かを試みている。西岸地区で使用した竹ポット、ヨシのポット苗、そして写真-4に示すヨシの苗を植え付けた植生マットについて植栽を実施した結果を図-5に示す。このうち、植生マットは面積が拡大する傾向にあり、水中でのヨシ植栽に有効であることがわかった。この結果を受けて、平成19年2月に浅場の基盤が安定したと思われる箇所では植生マットにて人工的なヨシ植栽を実施し、一部生育不良はあるものの、平成19年7月現在順調に生育している。

図-5 ヨシ植栽状況

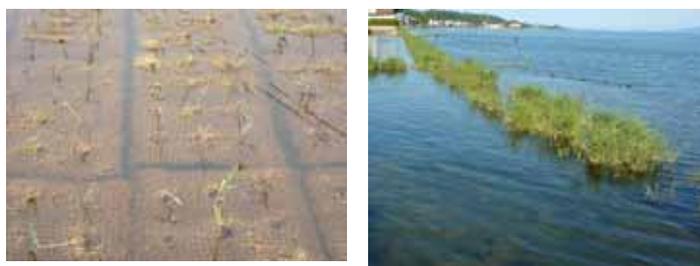
写真-4 植生マットと水中でのヨシ植栽状況
