# 題名 老朽化吹付モルタル法面の補修・補強対策の検証

中国地方整備局 山口河川国道事務所 道路管理第二課 玉國和広

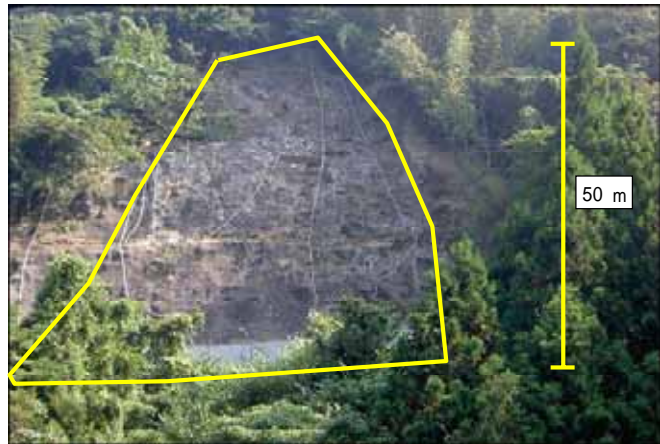
写真-1 堂ヶ原防災工事箇所全景

堂ヶ原防災工事箇所は、法面高 50m を越し、法面面積約 1,700m<sup>2</sup> の長大吹付モルタル法面である。堂ヶ原防災工事箇所の全景写真を写真-1 に示す。一部箇所においてクラック、浮き、剥離、細片化等の損傷が確認された。損傷写真を写真-2 に示す。

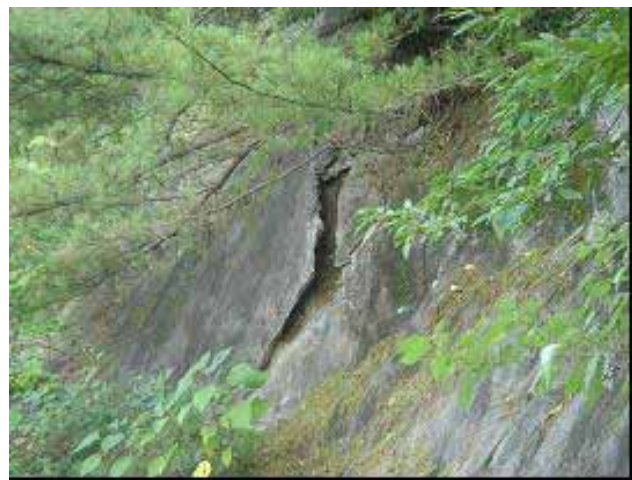
写真-2 モルタル損傷状況

年月の経過とともにモルタル吹付と地山との密着性が損なわれ浮きが生じ、それが地山の緩みとともに進行していったことで損傷が生じたと考えられる。また、クラックから表層部の土砂化した部分に植生が進入することで、クラックを押し広げている状態である。

以上より、堂ヶ原防災工事箇所では約 1,700m<sup>2</sup> に及ぶ大規模モルタル法面の早急な補修が必要であると考えられた。しかし、補修を行う上で下記の問題点を考慮する必要がある。

これらの点から、本工事では3.1で述べた問題点の解消を期待できる新工法を採用した。
