## 災害時における情報提供と施設運用の在り方について

大臣官房技術調査課電気通信室  
国土技術政策総合研究所高度情報化研究センター情報研究官  
近畿地方整備局企画部情報通信技術調整官、情報通信技術課  
九州地方整備局企画部情報通信技術調整官、情報通信技術課  
北陸地方整備局企画部情報通信技術課  
四国地方整備局企画部情報通信技術課

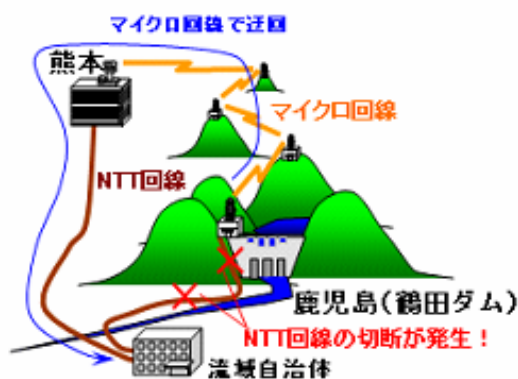
図 3.2 「自公線接続」イメージ図

この危機的状況に対し、ダムでは「自営線 - 公衆線接続(自公線接続)」という手法をとった。これは、ダム管理所から、一旦、国土交通省のマイクロ波無線通信網を使用して他の事務所と接続し、その事務所を経由して NTT 電話を発信する手法で、事前に監督官庁と協議し取り決めている。図 3.2 に「自公線接続」のイメージ図を示す。これにより、地方自治体等へ状

況報告を行うことが可能となり、安全な放流を実施することができた。災害後の流域住民に対

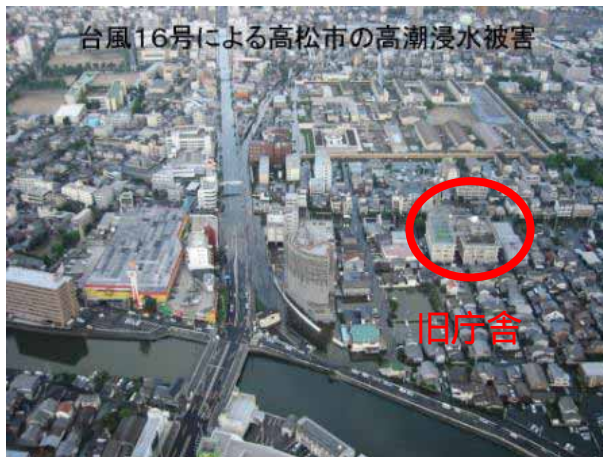
写真 3.3 高潮浸水被害

四国地方整備局の旧庁舎（現在はJR高松駅のサンポート地区に移転）は、海岸より約1km内陸部に入っているが、この高潮により、1Fフロアが約14cm程度床上浸水した。旧庁舎の受変電設備は、増改築等により分散されていたが、メインである屋外用受

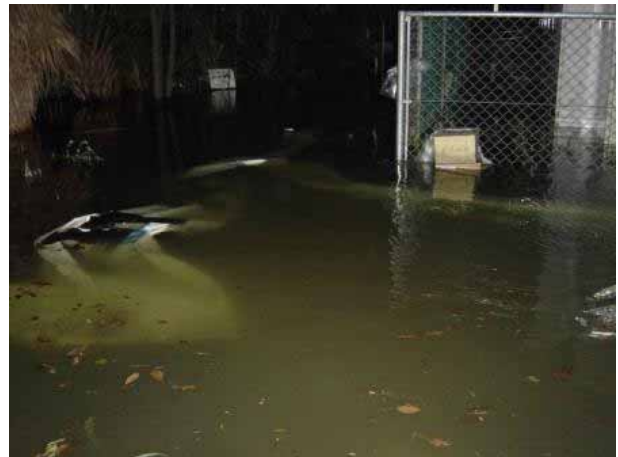
写真 3.4 屋外用受変電設備周辺

変電設備等が水没し、その影響で庁舎用発電機が作動できず、防災用の発電機により供給されている部分を除き全館停電となった。

今回の浸水被害は、過去最高の潮位によるものであったが、旧庁舎が浸水したことは、防災行政機関として誠に残念であった。特に立地条件についての理解、庁舎の巡回・点検、土嚢・シート等の防災用品の備蓄等が不十分であった。応急対策として、再びいつ起きるかもしれない高潮災害に備え、コンクリート止水壁の設置、移動型止水板や簡易排水ポンプ等資機材の用意等を行った。

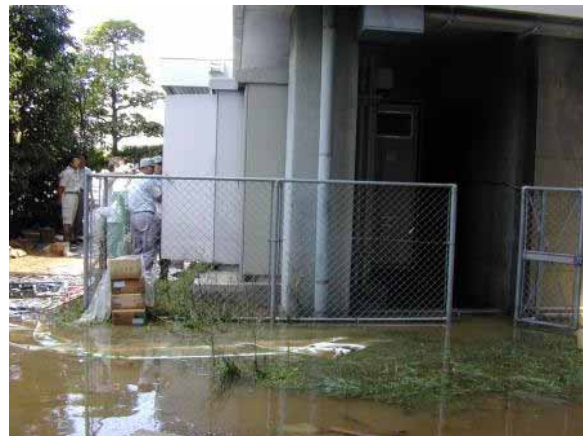
写真 3.5 屋外用受変電設備の点検状況

翌朝 6 時頃にはやっと点検ができる程度まで水位が低下し、委託業者に受変電設備の詳細な点検を指示した。市街が広範囲に冠水する悪条件の中、委託業者も迅速に対応し、作業員約 16 人による迅速な点検、復旧手配等が行われた。

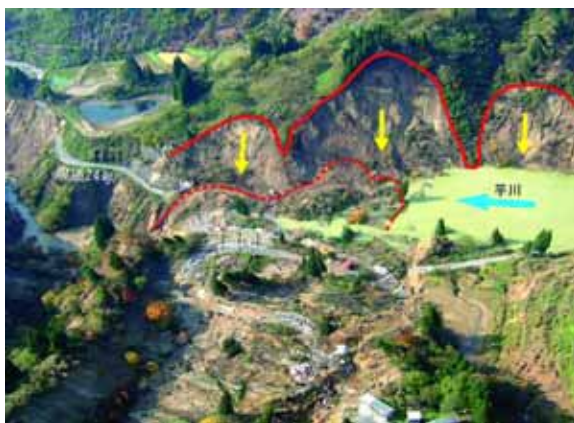
写真3.6 寺野地区の河道閉塞状況

山古志地域の芋川流域では5箇所の河道閉塞が発生し、なかでも寺野地区、東竹沢地区における河道閉塞は規模が大きく人家が水没するなどの被害が発生した。これを放置すれば、さらに水位が上昇し崩れた土砂を巻き込み土石流が発生する可能性があり、芋川下流域の集落にも危険が及ぶ恐れがあった。

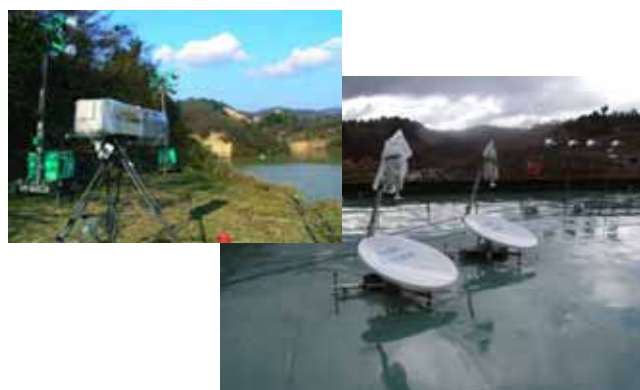
写真 3.8 カメラと Ku-SAT 設置状況

現地は、震災により道路も公衆通信網も電力も途絶した山間地域であり正に陸の孤島となっていたが、国土交通省が保有する Ku-SAT（衛星小型通信装置）により画像の伝送路を確保し、小型発電機により電力を確保した。

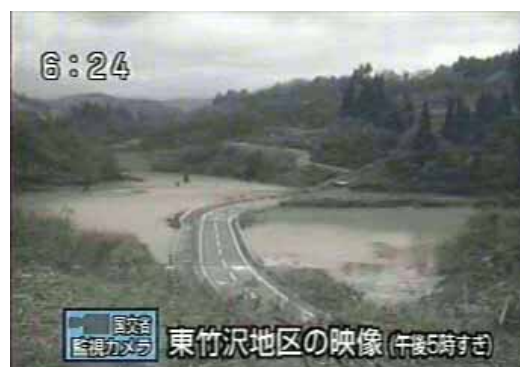
写真 3.9 NHK の放送画面

芋川の河道閉塞に伴う下流域住民の安全確保を図るため、閉塞箇所や下流域の主要地点にカメラを設置し、現地映像を地元の堀之内町役場（現在、魚沼市）川口町役場、新潟県小出地域振興局等並びに NHK、民放各局等へ配信した。これにより、復旧にあたる関係者の判断材料

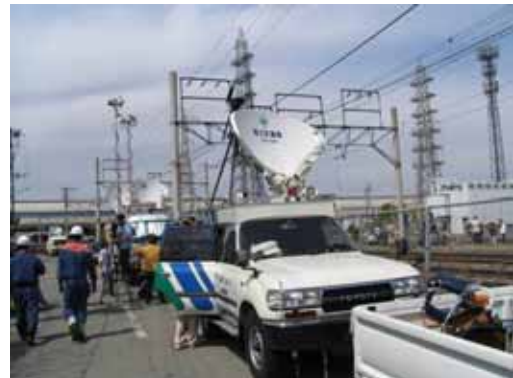
写真 3.12 衛星通信車による情報収集

平成 17 年 4 月 25 日午前、兵庫県尼崎市の JR 福知山線上り線で快速電車 7 両編成の電車が脱線し、車両がマンションに激突して大破、死者 107 名、負傷者 555 名に上る大きな被害が発生した。事故直後、政府は総理大臣官邸に連絡室を設置、国土交通省、兵庫県も事故対策本部を設置し情報収集にあたった。近畿地方整備局では事故現場の状況を把握するため、直ちにヘリコプター及び衛星通信車等の出動を行い、事故現場の上空のヘリテレ映像と地上からの被害状況等の映像を首相官邸及び各対策本部ヘリアルタイムに提供し現場の上空からの映像は報道関係機関にも提供された。
