豪雨により斜面崩壊が多発した山地溪流の土砂再移動と基盤岩の風化特性について

2003年8月、観測史上最大の豪雨に見舞われた1級河川沙流川流域では、1万箇所近い斜面崩壊が発生した。筆者らは豪雨後の人為的改変の少なかった山地溪流（総主別川）において河床土砂の再移動量や斜面崩壊形態を調査した結果、付加体堆積物領域では表層崩壊が主で、河床土砂の再移動が比較的少ない一方、正常堆積物（白亜紀）の領域では地滑り状の斜面崩壊が主で、崩壊した基盤岩は短期間に風化しやすく、河床土砂の再移動量が多いといった特徴を有する事を明らかにした。また航空レーザー計測結果の判読により、同じ地質領域での斜面崩壊傾向が概ね共通していることや、屋外暴露試験により基盤岩の風化が数日で開始することなどを把握した。

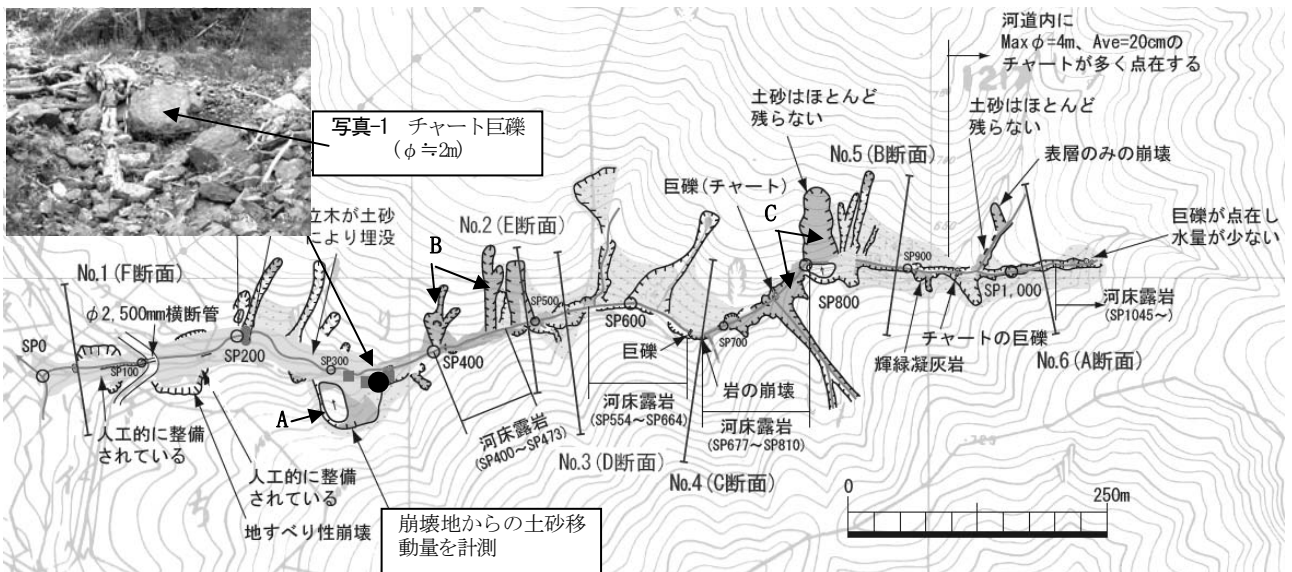
図-4 右支川ルートマップ（右支川調査区間は図-2に図示）

図-4に右支川のルートマップを示す。右支川は付加体堆積物の領域に属し、溪流周辺の崩壊地は表層崩壊が多く、崩壊箇所の多くは基盤岩が露出している。また、河床にも露岩箇所が見られる。現地踏査で見た限りでは表土は厚くても数十cm程度であるが、斜面崩壊時に表層土砂と共に樹木などの植生も溪流に流入しており、SP400付近では流木が土砂と共に堆積するいわゆる流木ダムも形成されている。

また、右支川上流部では基盤岩の崩落箇所もみられており、表土だけではなく、崩壊した基盤岩も溪流に供給される可能性を示している。

以上のように、近接する2つの溪流において、斜面崩壊の形態や河床材料の状況は大きく異なることが判明した。次に、2時期の簡易横断測量結果の比較(図-3)により、堆積・侵食領域の断面積を求め、踏査により作成したルートマップ(図-4、図-5)も参考に距離を乗じて侵食・堆積土砂量を求め縦断面図として整理し、図-6、図-7に示した。図は左側が下流で、右側が上流である。図の上部には河道勾配(度)を付記してある。図は調査溪流の土砂再移動量を平成17年11月～平成18年10月までの約一年間で求めた結果を示してある。淡灰色のバーは堆積量を示し、濃灰色のバーは侵食量を示す。折れ線は図右端の調査区間上流端から下流に向けて、侵食量を負値、堆積量を正値として累計したもので、調査区間における土砂の移動量を示す。右支川、三の沢とも堆積傾向にあるが、右支川は約300m³の堆積傾向、三の沢は約4,000m³の堆積傾向であったことが判明した。右支川は三の沢よりも河床が急勾配なのに土砂移動量が少ないのは、全般的に大きな粒径の土砂が多く、融雪や小規模出水では土砂が再移動しにくいものと考えられる。一方、三の沢は比較的緩い勾配であるが、河床に細かい土砂が多く、小規模な出水でも土砂が再移動しやすいものと考えられる。また、2溪流とも堆積傾向であるということ

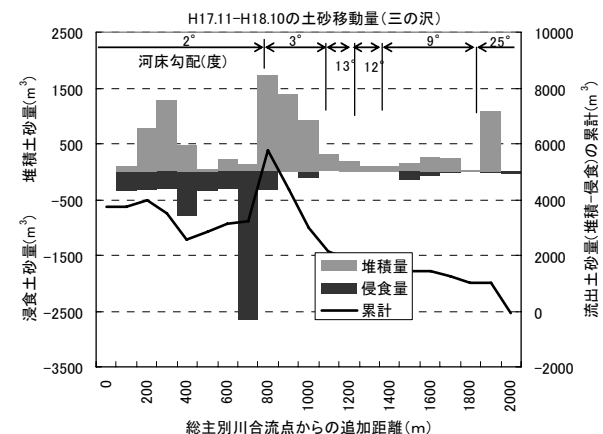
図-7 三の沢の土砂移動量縦断面図

は、さらに上流の溪流河床もしくは斜面から土砂が供給されていることを示唆するものと考えられる。
