# 交通円滑化の視点から見た ロータリー交差点の交通事故対策

原山 友宏<sup>1</sup>

<sup>1</sup>中国地方整備局 岡山国道事務所 交通対策課 (〒700-8539 岡山市富町2-19-12)

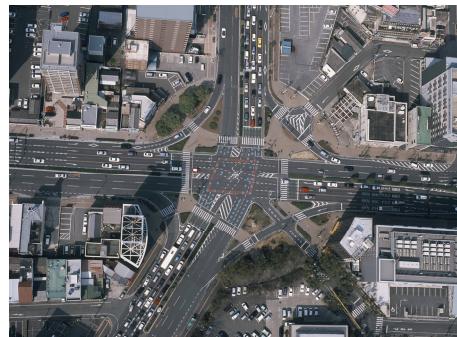
図-1 大供交差点の空撮写真

本研究の対象箇所の大供交差点（図-1）は、岡山市役所の前に位置し、一般国道2号、主要地方道岡山児島線、一般県道大元停車場線、市道南方柳町線及び2つの市道の合わせて6本の道路が交差し、通過交通量及び歩行者や自転車が多い交差点である。交差点の4箇所が左折導流路化されており、うち2箇所は導流路内に交差道路が

存在している。左折導流路の信号制御は、流入部によって異なっており、北及び西流入部は常時左折矢印が点灯し実質左折フリーとなっている。また、東及び南流入部は直進方向と同時に赤となり左折導流路の手前で停止させている。歩行者は交通島まで信号ではなく、自由に渡ることが可能となっている。

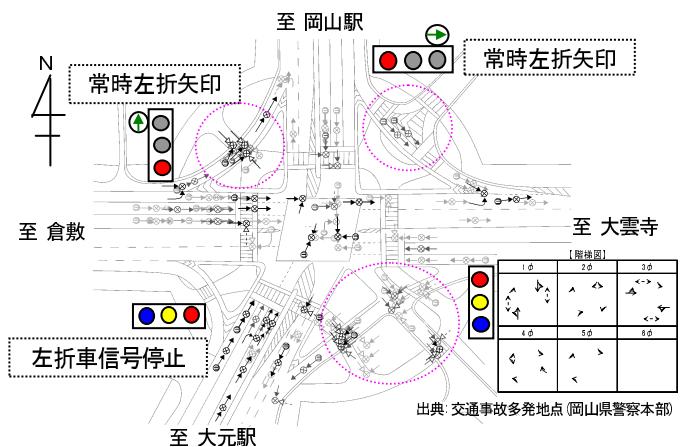
図-2 大供交差点の概要

大供交差点は過去4年間（H15～H18），死傷事故件数がワースト3位以内となっている事故多発交差点である。大供交差点の事故(図-2, 図-3)は、交差点全体で事故が発生しているが、特に左折導流路での事故が約4割（105件中45件/4年間）を占める。うち、事故類型別では出会い頭衝突が最も多く、約7割（45件中33件/4年間），当事者別では車と自転車との事故が多く、4割（45件中20件/4年間）となっている。また各流入部において、朝・夕ピーク時において100～500m程度の渋滞が発生している。

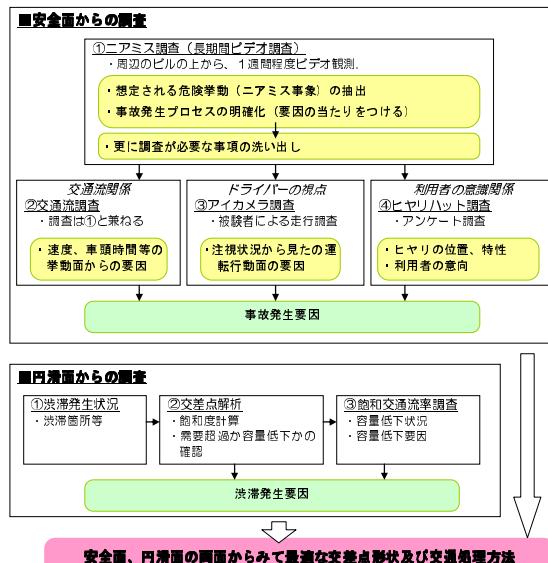
図-4 調査・分析手法

方法に大きく起因していると考えられる左折導流路の事故に着目し、対策を検討することとした。なお、検討にあたっては、当該交差点における渋滞の発生状況にも配慮し、安全と円滑の両面から図4のような調査及び分析を行った。

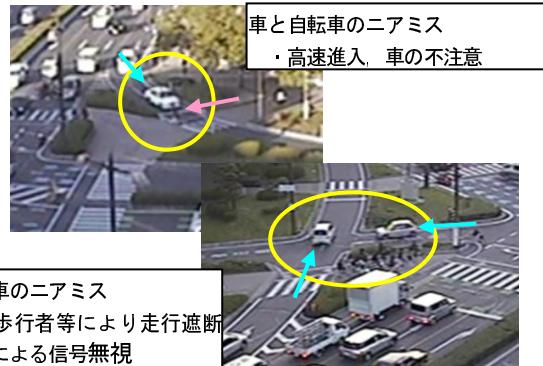
図-5 ニアミス調査

事故発生要因を分析するため、まずニアミス調査を実施し、図-5のように出会い頭や追突事故に類似するニアミスを抽出し、その過程を分析した。この調査結果から、出会い頭事故の発生プロセスとして、①高速度での進入、②車側の不注意、③歩行者等での走行遮断による信号無視等が挙げられた。これらをより定量的に分析するため、以降の調査を実施した。

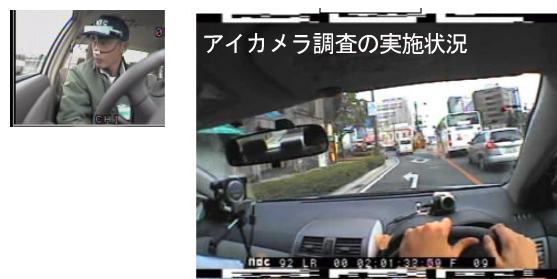
図-6 アイカメラ調査の実施状況

アイカメラ調査(図-6)では、ドライバーの視点から見たエラーを分析した。その結果、左折フリーと常時左折矢印信号では、常時左折矢印の方が、首振り回数が半分程度少なかった。その他、路面標示や看板等の安全対策が十分認識されていないことも分かった。

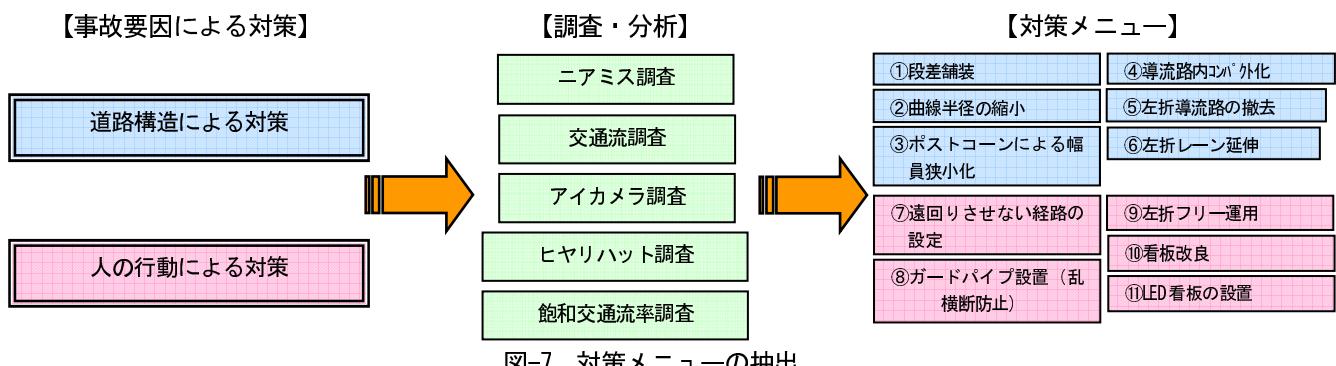
図-7 対策メニューの抽出

これらの事故及び渋滞発生要因から、渋滞解消等の円滑面にも配慮した交通安全対策を検討した。図-7は対策メニューの抽出フローを示したものであり、図-8は具体的な対策イメージを図示したものである。

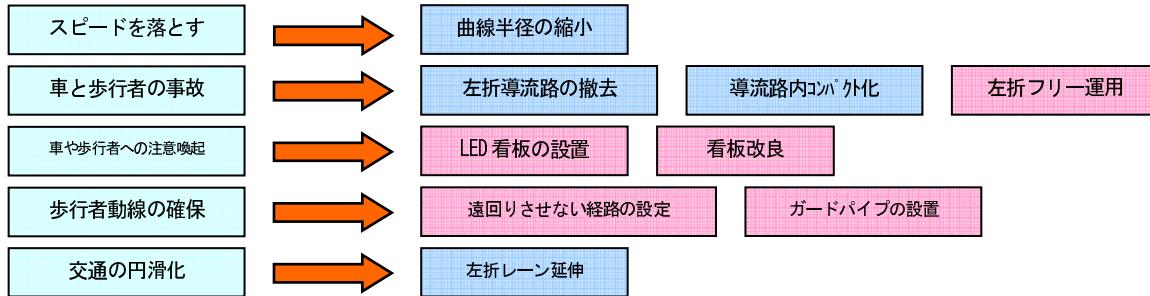
図-9 左折導流路での交通安全対策

以上の調査及び分析、効果検証を得て、左折導流路で行う対策メニューを図-9に示す内容とした。

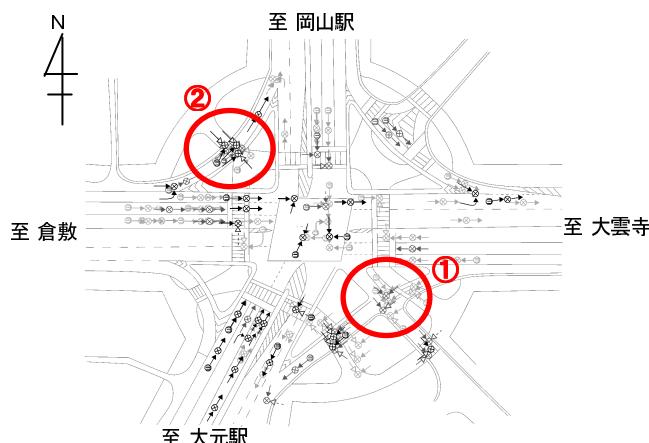
図-10 削減及び軽減が期待される事故(一例)

#### ①左折導流路内の交差点における車両間の出会い頭事故（削減）

#### ②左折導流路内の左折車両と自転車との出会い頭事故（軽減）

図-10に削減及び軽減が期待されるものについて、それぞれの事故の発生箇所及び発生パターンの一例を示している。その結果、各対策の実施により、左折導流路内の事故件数は、現況の45件/4年間から14~26件/4年間へ減少し、42~70%の削減が期待できることが分かった(図-11)。
