道路空間の見直しによる自転車道整備について

小松 武弘

関東地方整備局 東京国道事務所 交通対策課 (〒102-8340 東京都千代田区九段南1-2-1)

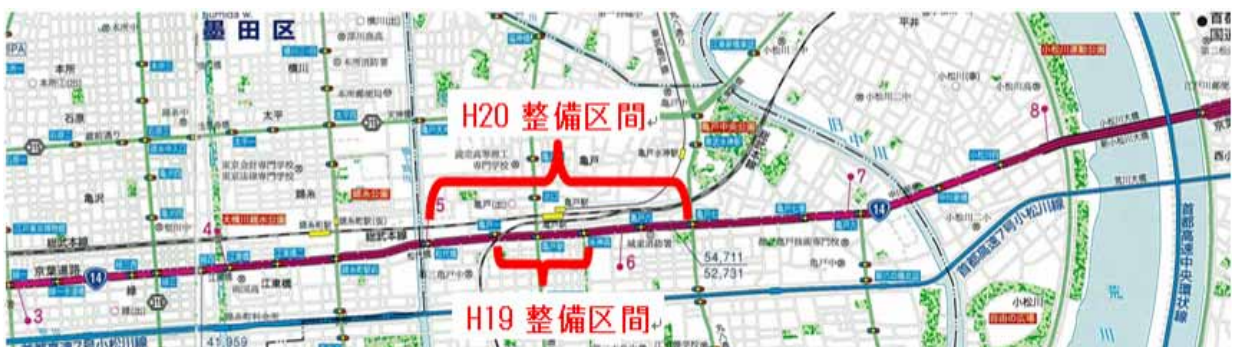
図-1 亀戸地区自転車道の整備区間

平成19年度に自転車道の整備を行った一般国道14号（京葉道路）亀戸地区（図-1 参照）は、東京都江東区に位置しており、沿道には商店が連坦し、住居も多い。

道路構造は道路幅員が40mであり、歩道は上下線それぞれに6.0m幅員で整備され、車道は片側4車線（自転車道整備前）である。

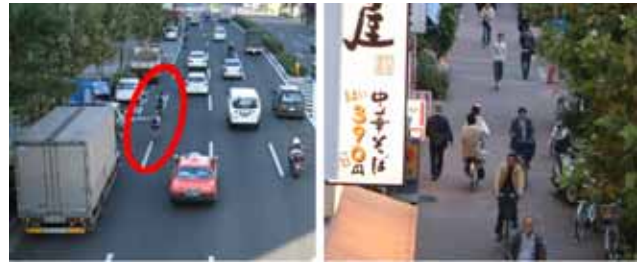
写真-1 自転車走行の現状

道路交通法により自転車は「道路の左側端に寄って走行すること」または「自転車通行可の標識がある場合は、歩道の車道寄りを徐行して走行することが可能」とされているが、現状は自転車が歩道の中央を走行し、歩行者が自転車を避けて通行している場合が多い。これは、荷捌き車などのために道路の左側端を安全に走行できないことが一因と考えられる。(写真-1 参照)

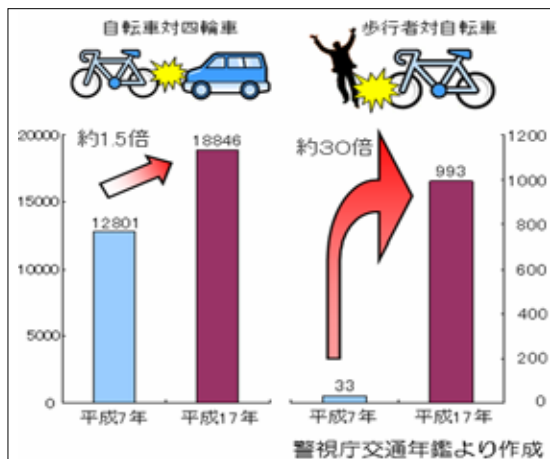
図-2 自転車関連事故件数の推移

図-2 は、東京都内の自転車事故件数を「警視庁交通年鑑」に基づいて作成したものである。平成7年と平成17年を比較すると、歩行者対自転車の事故が約30倍と急増し、自転車対自動車の事故も約1.5倍と増加しており、その対策が急務である。

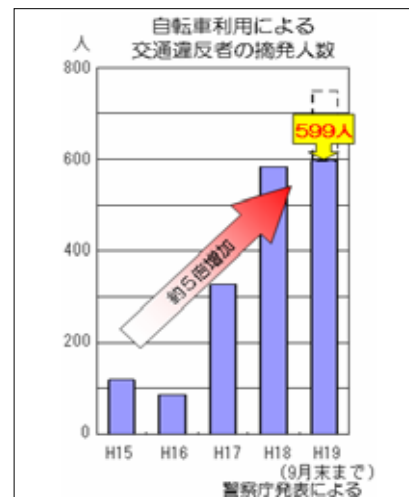
図-4 自転車利用による交通違反摘発件数の推移

また、自転車利用による交通違反者も近年増加傾向にあり、このことから自転車利用者のモラル低下が進んでいることが考えられる。(図-4 参照)

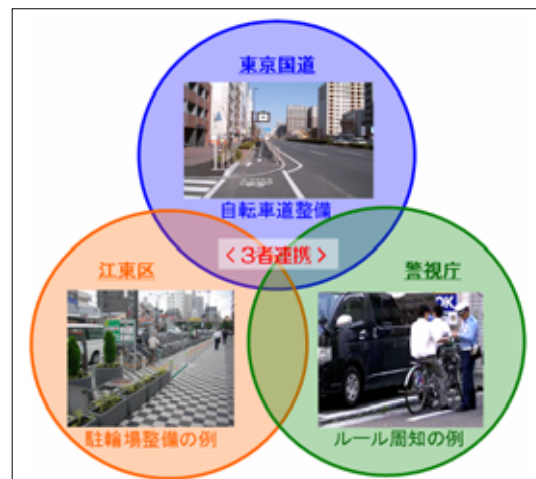
図-5 総合的な自転車利用環境整備のイメージ

東京国道事務所では、これらの自転車利用の現状を踏まえ、総合的な自転車利用環境整備を警視庁および江東区とともに3者連携のもとに計画した。(図-5 参照) 各事業者が主体的に取り組む内容は、警視庁が「自転車利用のルール周知, マナーの向上に関する取り組み」, 江東区が「駐輪場の整備, 放置自転車の撤去に関する取り組み」, 東京国道事務所が「自転車走行空間(自転車道)の整備に関する取り組み」である。

各々の事業者が得手としている分野について主体的に取り組むことで、整備から運用, 管理までを確実に実施することが可能となり、利用者にとってより良質な自転車利用環境を整えることが可能となった。

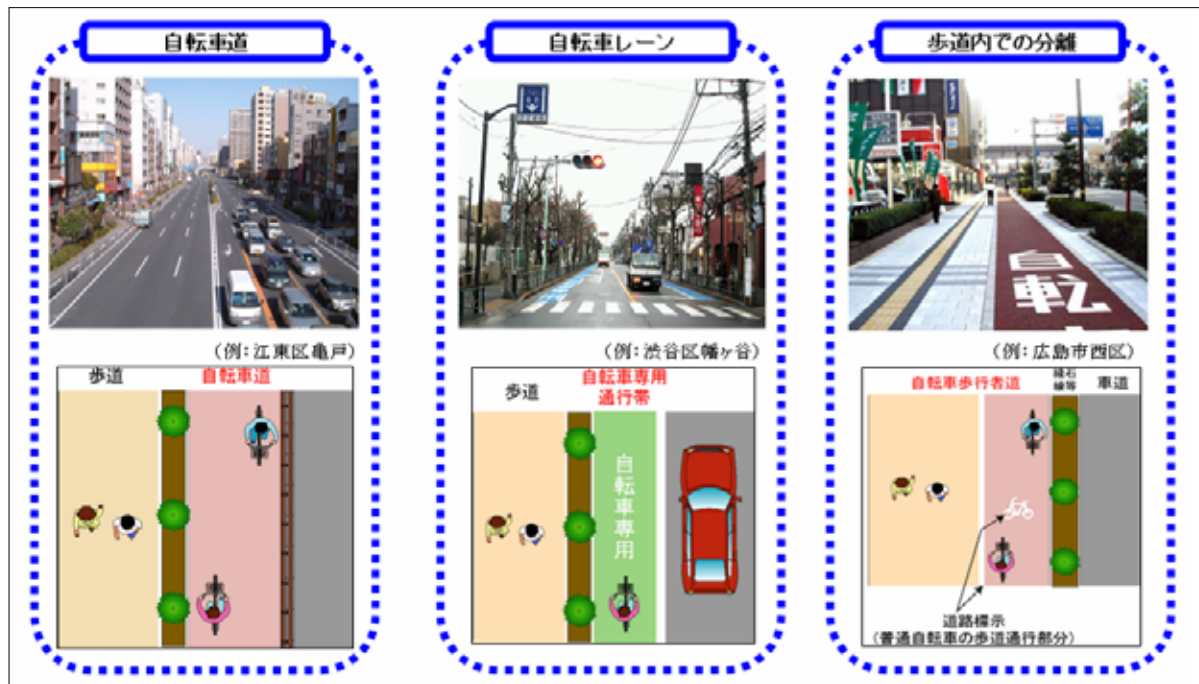
図-6 自転車走行空間の整備手法

自転車走行空間の整備手法は大きく分類して図-6の3通りが考えられるが、それぞれの整備手法について表-1のとおりメリット・デメリットがある。

亀戸地区自転車道では、自転車利用の安全性を高めるために「路上駐車車両の影響を受けないこと」, 自転車利用の利便性を減少させないために「自転車の通行方法を現状と大きく変えないこと」が整備を行ううえで重要だったため、「自転車道」の手法で整備を行った。

また、「歩道内での分離」手法で整備を行うことも検討をしたが、歩道幅員3.5m, 自転車道幅員2.0mの合計5.5m幅員が必要であり、その他に植栽帯や道路付属施設などを設置するためのスペースを考慮する必要があるために、既存の歩道幅員では整備が困難なことから、亀戸地区ではこの手法を断念した。

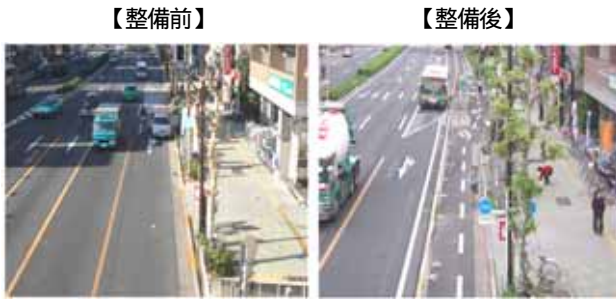
写真-2 整備前後の写真

事業説明会では、渋滞・荷捌きに対する懸念が多くあったが、交差点飽和度を算定し、信号スプリットの見直しを行うこと、ならびに荷捌きが可能なように路肩の幅員を1.5mと広く整備を行うことで地元の方の理解を得ることができた。(写真-2 参照)
