# 平成20年岩手・宮城内陸地震河道閉塞 (天然ダム)への対応について

平成20年6月14日に岩手・宮城内陸地震により発生した河道閉塞(天然ダム)箇所について、宮城県知事より要請を受け、地域住民の安全を確保するため、直轄管理区間外での直轄砂防災害関連緊急事業6地区7箇所の内、小川原地区において、初期の災害応急復旧対応について紹介するものである。

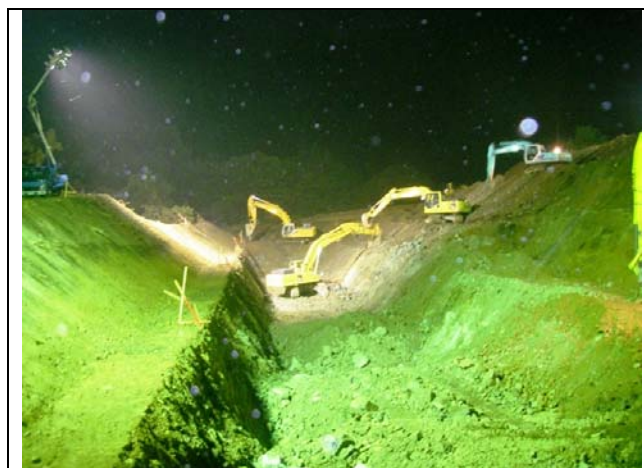
図－7 夜間施工状況

施工協議や品質・出来形管理等の施工管理は日々24時間体制で立ち会い協議を行った。

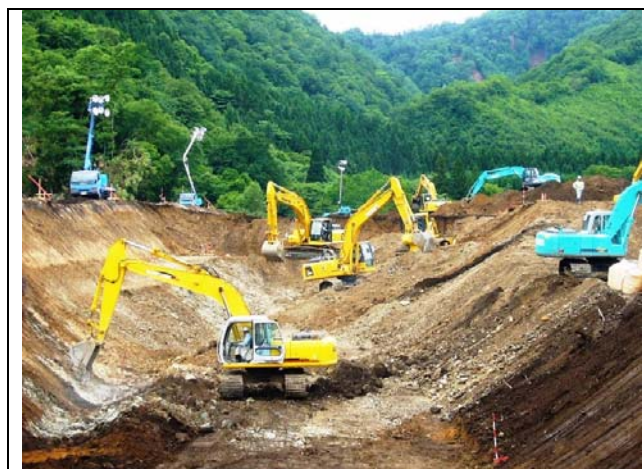
図－8 河道掘削状況

短期間（1週間）で仮排水路を通航させる必要があったため、20数台の重機（BH、ブレーカー）を一気に導入し、同時作業における安全確保を念頭に掘削断面に対し両側に重機を配列し、直径1m以上岩塊を小割しながらBHで排除、掘削した。

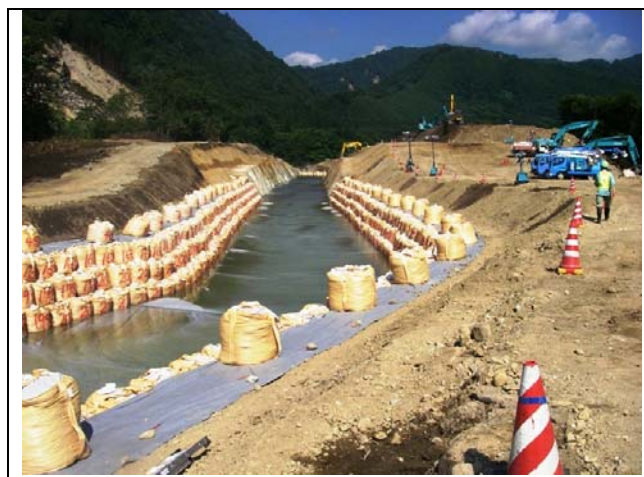
図－9 仮排水路完成

今回の地震による河道閉塞箇所（天然ダム）の応急復旧工事は一週間の目標で施工を開始し、昼夜２交代の２４時間態勢で実施してきた。途中、岩盤掘削が非常に難航したが、２日遅れの９日目で仮排水路が完成し通水を供用した。
