関西国際空港での大粒径アスファルトを用いた滑走路の大規模改修工事について

関西国際空港株式会社 施設管理部企画グループ（〒549-8501大阪府泉佐野市泉州空港北1）

関西国際空港のA滑走路は、開港後10年以上が経過し舗装の劣化が進行してきたことから、B滑走路供用開始によりメンテナンス時間が確保できることになったので、A滑走路の全面改修を行うこととなった。改修に当たっては、舗装の劣化のほか、これまでの不同沈下により舗装面の排水性が低下したため、嵩上げも同時に行い排水性の回復も行うこととなった。嵩上げに使用する材料としては、舗装後滑走路として暫定運用ができるよう「大粒径アスファルトコンクリート」を用いた。ここでは工事の特徴を中心に、施工状況や同時に行ったモニタリングの結果について報告する。

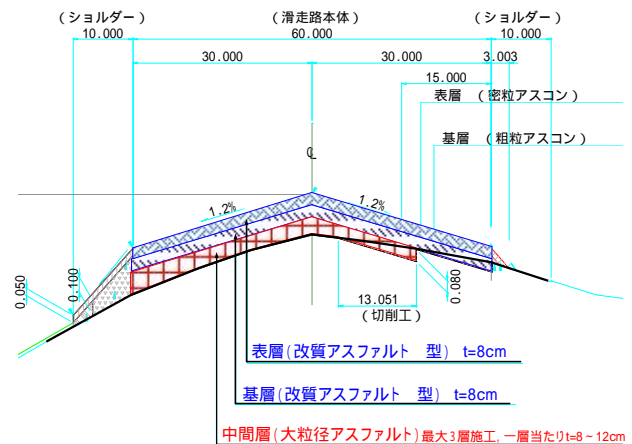
図-7 滑走路の標準改修断面

- 表層・基層の合計厚は、リフレクションクラックを極力防止するため、補修要項²⁾のコンクリート舗装上のアスファルト舗装によるオーバーレイの場合に必要とされる最小厚15cmにグレーピング分1cmを加えた16cmとした。

- 表層の厚さは名古屋³⁾、新千歳⁴⁾、福岡⁵⁾など最近のプリスタリングに対する改良事例より8cmとし、基層は表層厚を差し引いた8cmとした。

- 表層・基層ともにプリスタリング対策として空隙率を高め、耐流動性と長期間空隙を維持するため、特に航空機が走行する部分については、アスファルト材料に改質型を用いた。

- 16cm以上嵩上げが必要な箇所は、表層・基層の下に中間層を設けた。

- 施工の効率化、弱点となる舗装の施工境界面の減、滑走路の暫定運用を考え、最大粒径30mmの骨材を使用した大粒径アスファルトコンクリートとした。

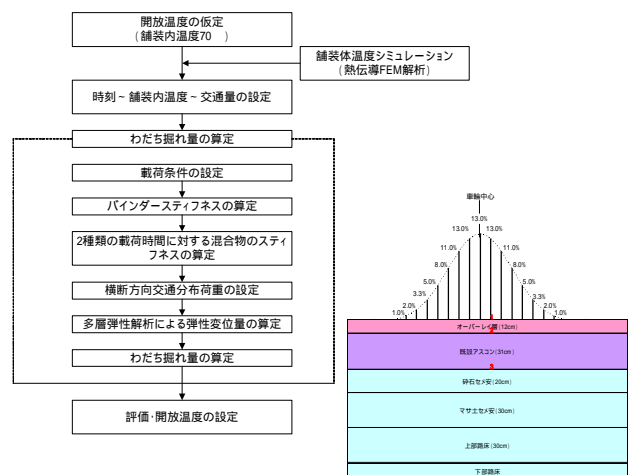
図-12 わだち掘れ量の推定方法

効率的な施工するには、舗設後の養生時間を短くし、敷均し時間を長く確保するのが望ましいが、大粒径アスファルトコンクリートは、粗粒・密粒といったアスファルトコンクリートよりも動的安定度が高いので、交通開放温度を比較的高く設定することができるため、養生時間を短くできる特性がある。そこで当空港での発着回数と舗装内温度による初期わだち掘れ量をシミュレートして、交通開放温度の検討を行った(図-12)。なお、この予測手法は牛尾の方法⁹⁾を参考にした。

4章で示したとおり、骨材剥離抵抗性は開放温度70程度でも問題ないと判断されたことから、70におけるわだち掘れ量の算定を行った。その結果、初期わだち掘れ量は概ね10mm程度と推定された。これは補修要領で評価B(10～38mm)に相当し、運用上問題ないレベルと判断できる。従って交通開放温度(内部温度平均)は70と設定した。

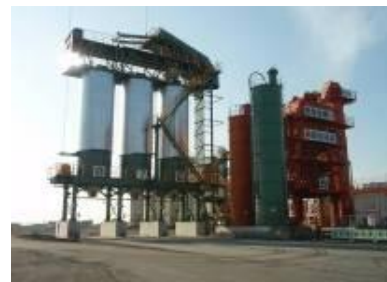
写真-5 空港内の仮設アスファルトプラント

アスファルトプラント能力 360 t/h (2基×180 t/h)

ホットサイロ 720 t (6基)

今回使用するアスファルトコンクリートは、総計約16万トンとなり、ピーク時には日当たり2千トン使用することになった。これを効率的かつ安定的に確保するために、空港島内にアスファルトプラントを設置し、アスファルトコンクリートを製造した。その製造に必要な材料のうち、大部分を占める骨材等資材は海上輸送した。また、ピーク時に効率よく供給できるよう、事前にアスファルトコンクリートを製造し貯蔵しておくホットサイロも併設した。

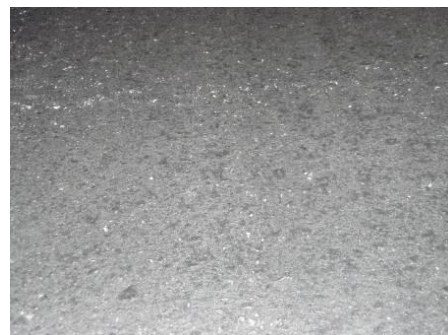
写真-6 大粒径アスファルト舗装の表面

大粒径アスファルトコンクリートを舗設する際に表面が粗くなることがあり、舗装の均一性の確保が難しくといった室内試験ではわからない問題点が判明した。大粒径アスファルトコンクリートは、粗粒・密粒といった通常のアスコンと比べ、舗設するにはより注意を要する材料であり、空港舗装へ使用する際には、材料としての性能だけでなく施工方法を含めた総合的な検討を行うことが必要であるということがわかった。
