しんたびそこばし 長大橋（新旅足橋）における品質・出来形管理の事例

平田美正

中部地方整備局 新丸山ダム工事事務所 工務課（〒505-0301 岐阜県加茂郡八百津町八百津 3351）

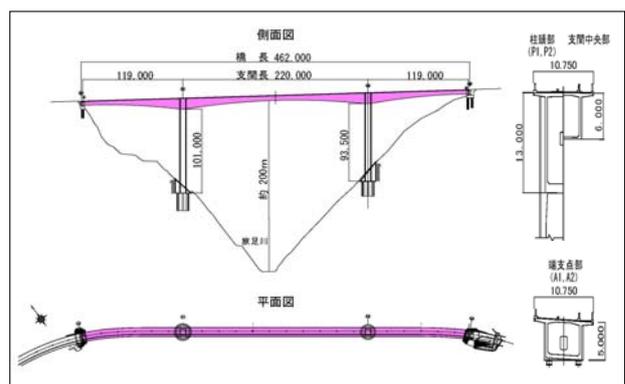
図-2 新旅足橋一般図

- ・橋 長：462.0m
- ・支 間：119.0m+220m+119.0m
- ・幅員構成：全幅10.75m、有効幅員9.75m
(車道7.25m、歩道2.00m)
- ・活 荷 重：B活荷重
- ・主要材料：コンクリート（50-15-25 早強）
鉄 筋（SD490）

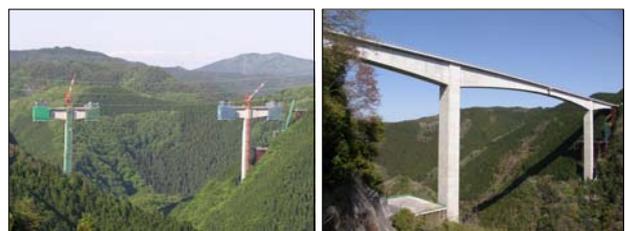
写真-1 施工中・完成後の新旅足橋

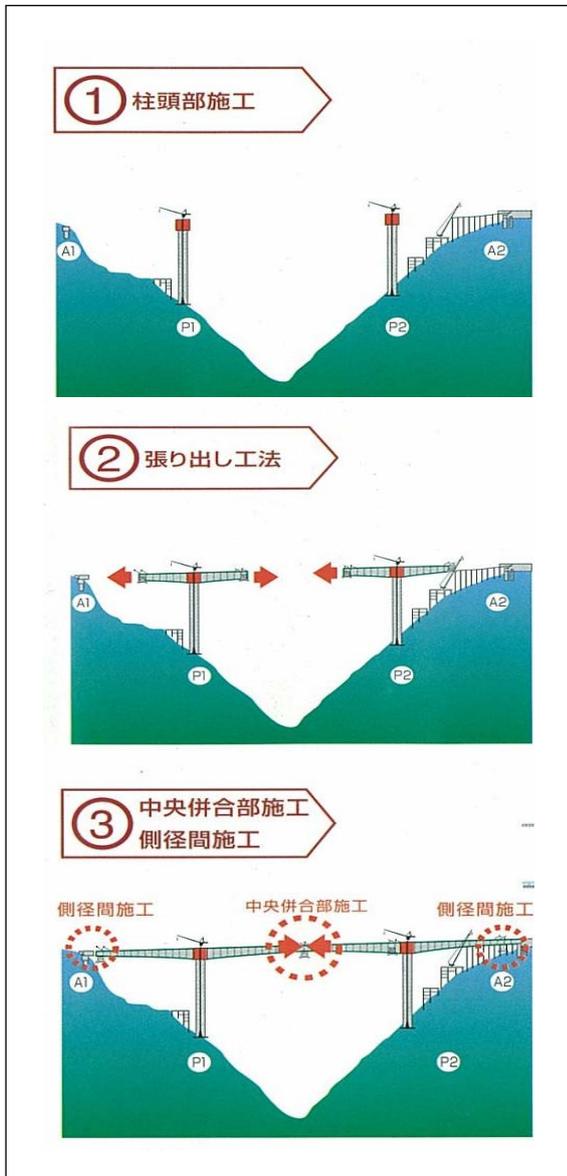
図-3 片持張出架設工法の手順

新旅足橋上部工の施工方法は、急峻なV字渓谷に位置していることから、一般的に用いられる下から支える支保工が設置できないため、支保工の役目をする「移動作業車」で、「やじろべえ」のように橋脚から同時に左右の橋桁を1ブロックごとに製作していく「片持張出架設工法」を採用した。

同工法の施工手順は、図-3に示すとおりである。

通常の片持張出架設工法の1ブロック長は4m程度であるが、新旅足橋においては、施工業者の工期短縮を目的とした技術提案により、最長7mの施工が可能な「超大型特殊移動作業車」を使用した。

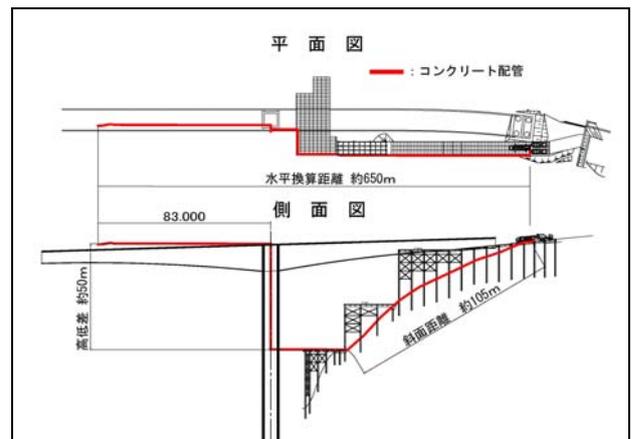
図-4 コンクリート配管図 (P2 : 最大時)

新旅足橋のコンクリート打設は、コンクリートポンプ車による圧送により実施する計画となっているが、施工場所が急峻なV字渓谷に位置することから、図-4のようにコンクリートポンプ車の配置位置から打ち込み場所までの高低差が約50mにもなり、コンクリートの圧送距離が水平換算で最大650mにも達する。そのため、コンクリートの圧送は国内で最大級である220kgf/cm²もの出力のある超高圧のコンクリートポンプ車で圧送とした。

試験圧送時の配管はP2橋脚の柱頭部のコンクリート打設を想定して圧送条件を検討・設定し、実際の圧送条件と同等、もしくはそれを上回る圧送条件が再現できるものとした。

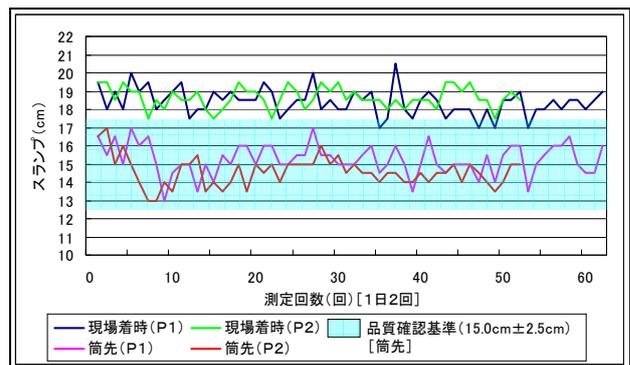
図-5 スランプ測定結果

図-5は、現場着時と、相関を確認するために実施した筒先でのスランプの測定結果である。現場着時のスランプの値は目標の18.0cmに対し約0.5cm高く推移しているが、筒先においては、設計図書に記載している15.0cmより若干低く14.5cmを中心に推移しており、品質管理基準である15.0cm±2.5cmを満足するものであった。

今回の施工では、試験圧送により定めた対策に基づき施工を進めた結果、配管の閉塞、コンクリートの品質管理基準を外れることなく工事を完了することができた。

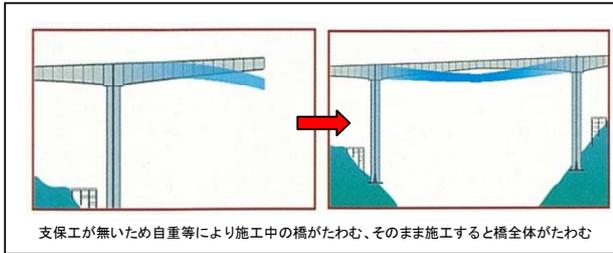
図-6 片持張出架設工法による橋のたわみ

片持張出架設工法は、下からの支保工を設置せず、橋脚から同時に左右の橋桁をブロック毎に張り出して架設していく工法で、図-6に示すように自重やその他の荷重等により施工中に橋にたわみが生じ、そのまま施工すると橋全体がたわんだものになってしまう。そのため、施工中の各段階における橋脚・桁のたわみ量を計算し、

クリープ終了時に設計高さになるよう各施工段階における高さを逆算し管理することを上げ越し管理という。

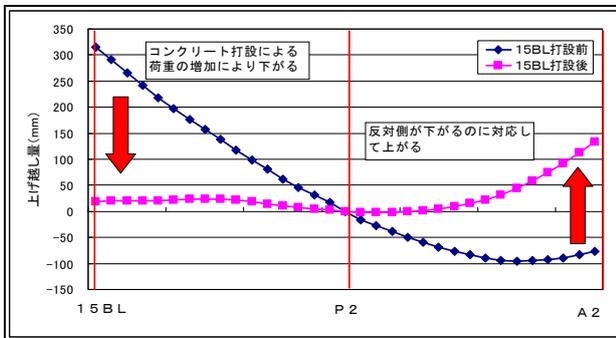
図-7 P2橋脚15ブロックのコンクリート打設前後の上げ越し量

新旅足橋で実際に行った上げ越し管理の手法を記述する。図-7は、P2橋脚部中央径間側の15ブロックのコンクリートを打設する前の上げ越し量と、15ブロックのコンクリートを打設した後の上げ越し量を表したもので、設計高さを0としてその差をグラフに表したものである。

この図から、コンクリートの打設により高さが大きく下がると同時に、反対側は逆に大きく上がることが分かる。これは、通常、左右のブロックを同時にコンクリート打設を行うのに対し、新旅足橋においては工期を短縮するため超大型移動作業車を用いてブロック長を長くし、左右を交互にコンクリート打設する工法を採用した。そのため、新旅足橋においては、通常の片持張出架設工法と比較して高度な施工管理が必要であった。

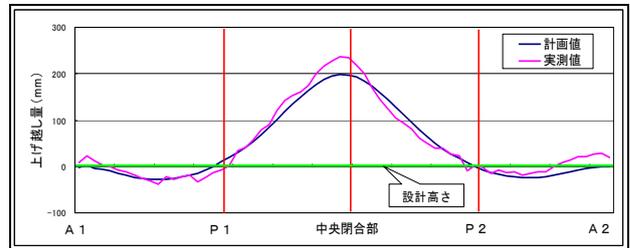
図-8 完成時の上げ越し量

図-8は、完成時の上げ越し量の計画値と実際の出来形を表したものである。

片持張出架設工法により施工された橋梁は、完成後もコンクリートのクリープにより生じる歪みは続いており、この作用が終局するのは施工完了後数年後である。そのため、クリープによる作用が終局した時に橋が設計高さになるよう上げ越し管理を行っている。

完成した新旅足橋は、若干の施工誤差はあるが、的確な施工管理の下にはほぼ計画通りに施工が完了した。

また、上げ越し管理においては、計算により求めた値と、実際の現場で測量した結果との間に相違が見られたため、今回の施工において計算値の修正を行った。これは、橋脚の見かけの剛性が設計値より大きかったことに起因したものと考えられ、当初より予測できなかったことであった。今回の結果をふまえた計算手法の確立が、施工精度向上を図る上で重要と考える。
