# 魚体への配慮とコスト縮減を考慮した 利根大堰魚類遡上調査手法の検討

岩本 幹<sup>1</sup>・河林 百江<sup>2</sup>・宮下 武士<sup>3</sup>

<sup>1</sup>独立行政法人 水資源機構 利根導水総合事業所 管理課 (〒361-0004 埼玉県行田市須加船川4369)

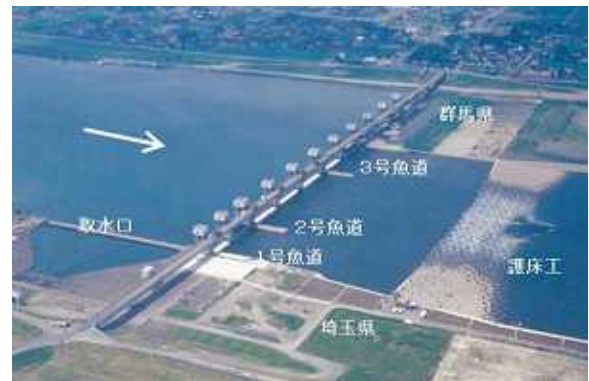
図-1 利根大堰と魚道

昭和43年に完成した利根大堰では、利根川の中流域に位置するため、建設当初から魚類の遡上に対する配慮として3つの魚道が設置されている。(図-1)

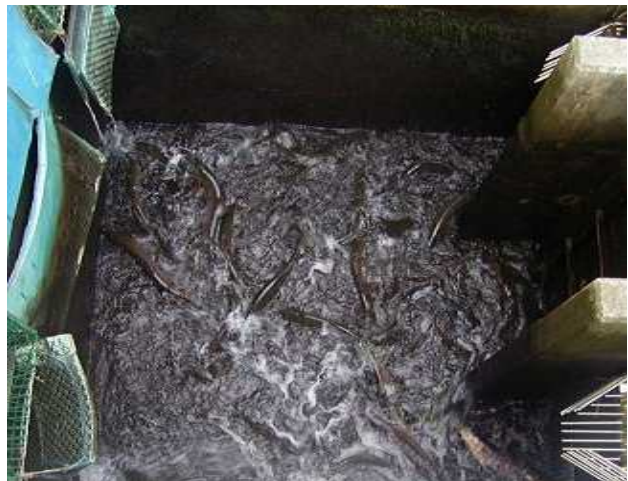
図-4 プール内に滞留するサケ

改築以前の遡上量は年間約200～300尾前後（10尾/日程度）であり、改築後遡上数が劇的に増加（図-3）すると、1日の遡上数も100尾前後の日も多くなった。遡上数が増加してくると、1日2回の計測の間にはトラップの中で多くのサケが滞留する光景（図-4）が見られるようになってきた。この状況から、産卵時期を間近に控えた魚体へ過大な負担を与えていることが懸念され、またトラップや魚道の隔壁に接触して魚体を傷つけるなど、魚体への負担が懸念されるようになった。こうした背景を踏まえ、より魚体に配慮した調査手法とコスト縮減を両立させるという極めて困難な課題に対し、平成18年度の遡上調査終了後より検討を開始した。

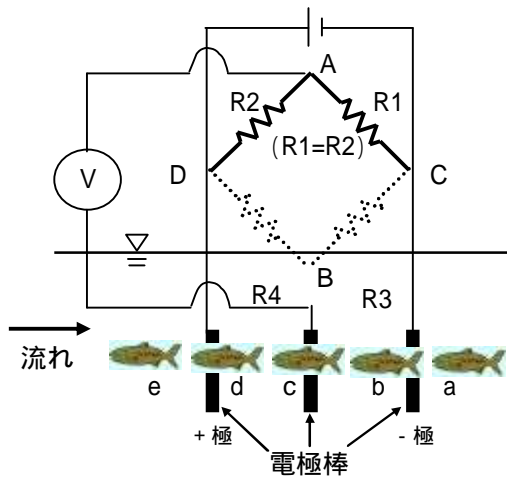
計測システムの仕組みは、魚を感知するセンサー部分と記録されたデータを記録・解析して魚数をカウントする解析部分から構成されている。図5のように水中に3つ電極棒を等間隔で設置し、C・D間に電圧をかけて魚がその電極棒上を通過した際にA・B間の電位差を計測する。魚の電気抵抗は河川水に比べて小さいため、魚が電極間を通過すると電極間の抵抗が変化し、電位差が変化する。この信号は図6のようにパルス状に変化することから、こうした波形を数えることで魚の通過数を求めるものである。

図5 計測システム(センサー部)の仕組み

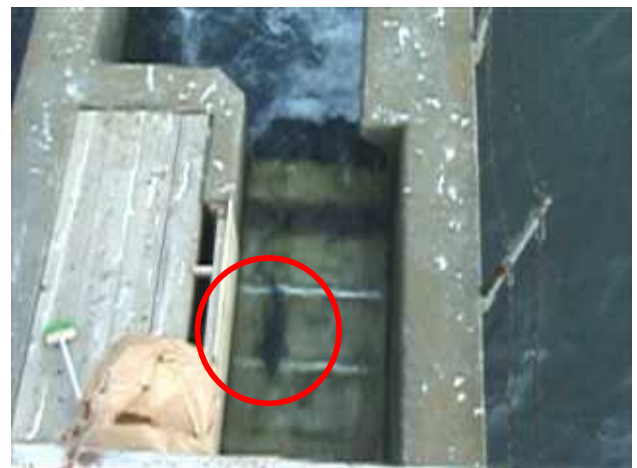
図-11 電極部を遡上するサケ

遡上状況をビデオカメラで撮影し(図-11)、魚が電極部を通過した時刻と通過方向、魚種および体長を求め、通過時のパルス波の有無を確認し計測精度を検証した。

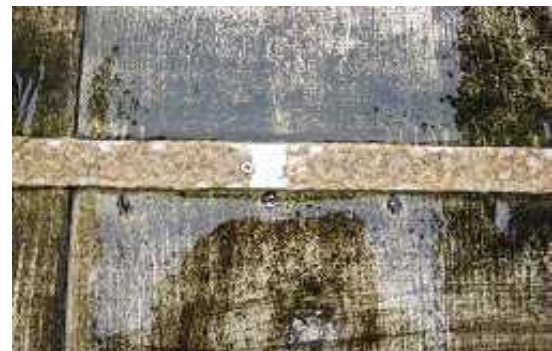
調査期間中、電極には図-14のような付着物が見られた。付着物は最上流に設置したプラス極に多く、真ん中の電極には微量付着、最下流部のマイナス極には付着は見られなかった。

当初使用していたアルミ製の電極棒を乾燥させてみると、付着物は粉々となった。これは河川内のカリウムやカルシウムなどの鉱物成分が電気分解により電極へ付着したものである。しかし、付着物による計測データへの影響は無かったことから、使用の際には定期的に観察を行い、必要に応じて交換を行えば充分対応出来るものと考えられる。

図-14 プラス側電極への付着物

電極の感度が落ちることを懸念していたため、当初はヤスリで付着物の除去を行ったものの、付着前後でのデータの差異は見られなかった。その後1ヶ月経過観察していたが、付着物が表面を覆う程に多くなってきたため、電極棒をステンレス製と取り替えた。その結果プラス極への付着物は発生していたが、アルミ製の場合と比較すると微量であり、調査終了時まで取替えることは無かった。

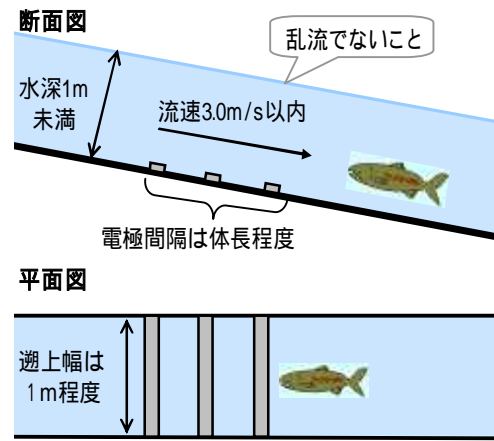
以上のことから図-16に示すように乱れが少なく、等流状態を形成出来る場所であれば適用可能と考える。今回のように自由に流速や水深など水の流れを変更出来る魚道などの人工構造物は自然河川より適していると思われる。

図-16 計測に適する条件

今回の調査のように魚道を利用し計測地点を一定勾配にして等流状態とすると、電極部では大きな水の乱れは無くなる。ただし、波浪等による影響で魚道内に流入する水量が時間的に変化することで乱流が起きると、計測データにノイズが発生し、遡上時のパルス波と識別出来ずに精度に支障が生じる。そのため、電極部の設置に適した場所は水深や流速が場所的にも時間的にも変化しない等流状態を理想とする。
