# 走行実験を活用した 科学的な交通事故要因分析手法の開発

尾崎 悠太<sup>1</sup>・金子 正洋<sup>1</sup>・橋本 幸樹<sup>1</sup>

<sup>1</sup>国土技術政策総合研究所 道路研究部 道路空間高度化研究室（〒305-0804 茨城県つくば市旭1）

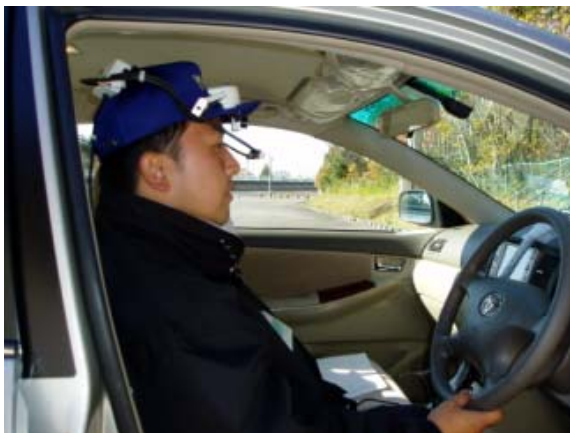
写真-1 アイマークレコーダ

真-1参照)させ、運転中の注視状況を確認する(写真-2参照)。アイマークレコーダは、帽子の額部分に小型のCCDカメラが取り付けられており、その画像により運転手の視界も確認することができる。

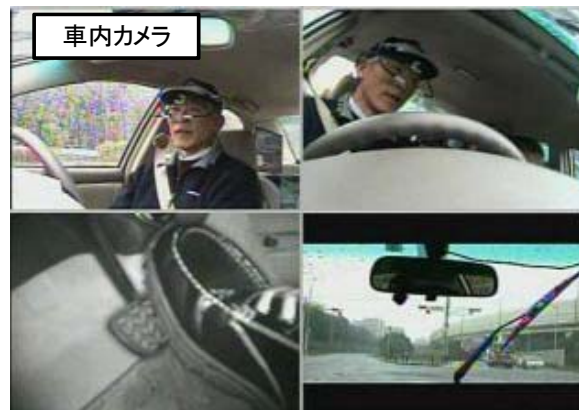
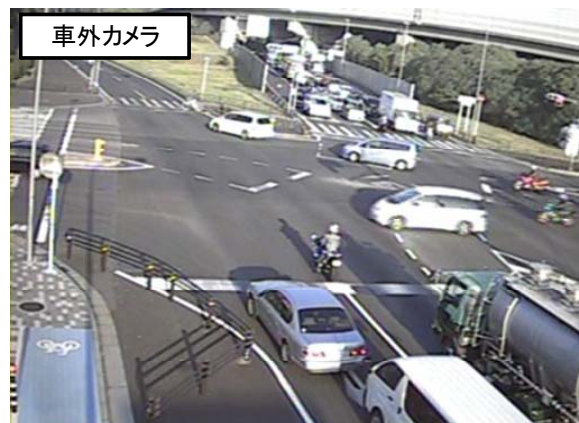
写真-3 走行実験中の撮影画像

また、実験中は車外及び車内に設置された複数のビデオカメラにより、撮影を行う(写真-3参照)。ビデオカメラ画像のうち、車内からの前方画像を撮影するビデオカメラからは運転手を、上半身を撮影するビデオカメラからは、運転手が周囲を確認するための首振り動作や表情を、足元を撮影するためのCCDカメラからはアクセルやブレーキの操作状況を確認する。また、車外の定点ビデオカメラからは、実験車両の走行位置と実験対象箇所の交通状況を把握する。

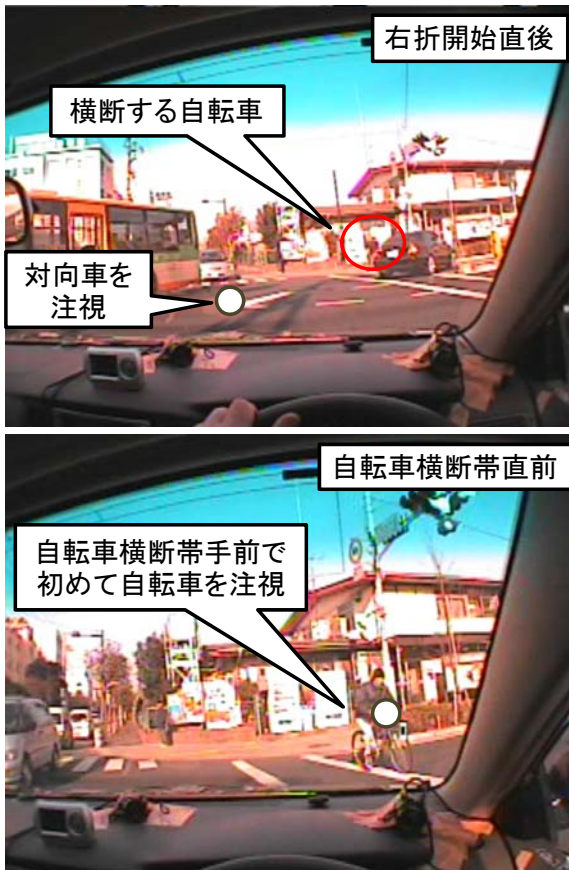
図-3 運転手の注視状況(十字交差点・右折事故)

図-3は、ある被験者の右折中の注視状況をアイマークレコーダにより記録したものである。右折開始直後の画像では、自転車横断帯を横断しようとする自転車を確認することができるものの、被験者の注視点は、対向車両へ向けられており自転車はほとんど注視されていない。その後、自転車横断帯を通過する直前になって自転車に気づき、急ブレーキを踏んでいる。

図-4は、走行後のインタビュー調査結果をとりまとめたものである。図-3で示した被験者は自転車横断帯を特に認識していないと回答した。同様に自転車横断帯を認識していなかったと回答した被験者は全体の3割程度存在していた。当該箇所は、自転車横断帯が設置されているものの、横断歩道が無く、さらに自転車横断帯には自転車横断帯を示す路面表示(自転車のマーク)がされていないため目立たない。また、横断歩道橋が設置されていることから、車道を横断するものはいないといった誤解を与えてしまっていることも考えられる。

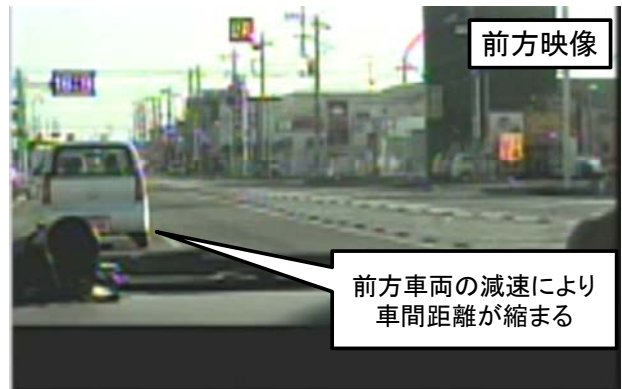
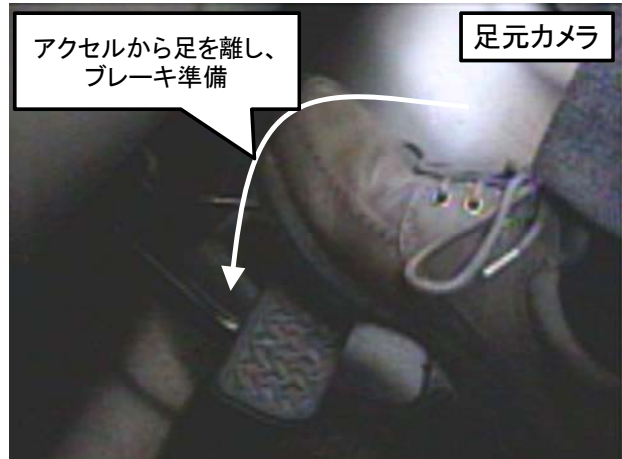
図-7 足元カメラ画像(被験者①)

図-7は、前方車両の左折入庫を「十分に予測していた」と回答した被験者の走行中の前方の視界映像と足元の映像である。前方車両との車間距離が縮まると、アクセルから足を離し、ブレーキペダルに足を置き、ブレーキの準備行動に入っている。

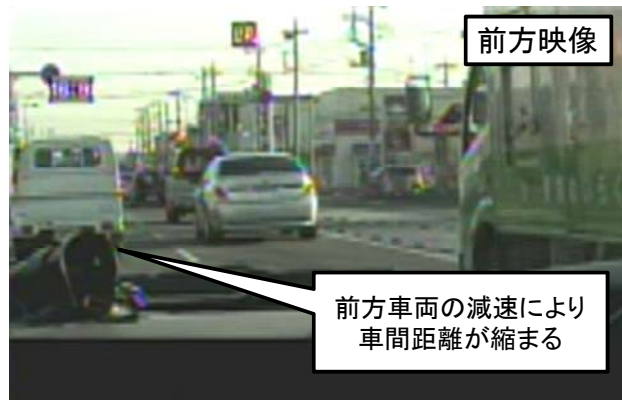
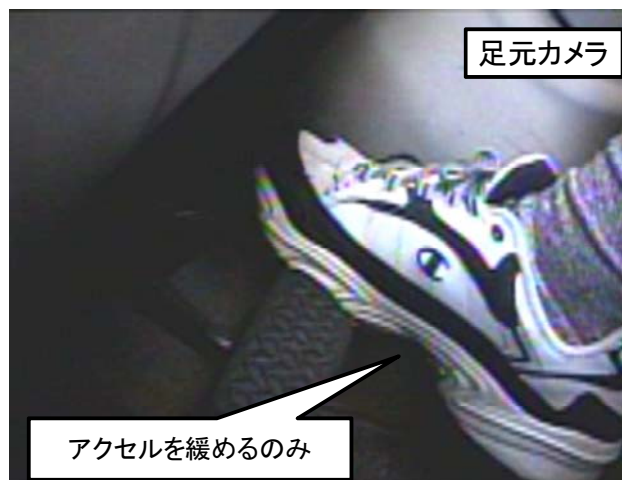
図-8 足元カメラ画像(被験者②)

図-8は、前方車両の左折入庫を「まったく予測していなかった」と回答した被験者の前方の視界映像と足元の映像である。前方車両が減速し、車間距離が縮まると、アクセルは緩めるものの、ブレーキの準備行動にまでは至っていない。

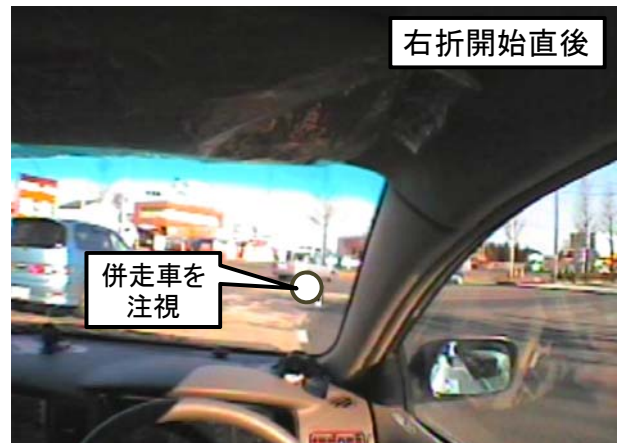
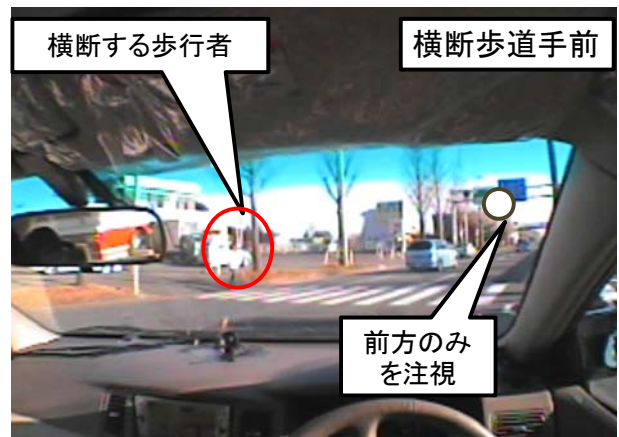
図-11 運転手の注視状況(箇所①・右折事故)

図-11は、箇所①での右折中の被験者の注視状況を示したものである。右折開始後は、併走する自動車に注意が向けられ横断しようとする歩行者が視界に入っている

ものの注視はされていない。併走する車両が流出車線のうち最も左側の車線に入ることを確認した後は、流出先のみを注視し、歩行者への注視はされなかった。その後、被験者が運転する実験車両は歩行者の横断を遮るかたちで右折した。箇所①ではこのような注視状況が多く見られたが、箇所②ではほとんど見られなかった。これは、右折車線が2車線に対し、箇所①は流出側車線が3車線あるため、各車両が流出する車線に迷いが生じることが理

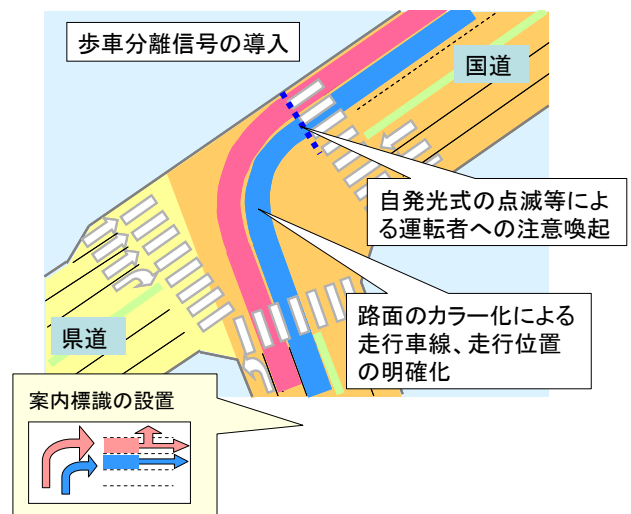
図-12 事故対策案(箇所①・右折事故)

由と考えられる。箇所①については、右折時の通行帯をカラー舗装等により色分けし、通行位置を明確化する対策等が有効と考えられる(図-12参照)。

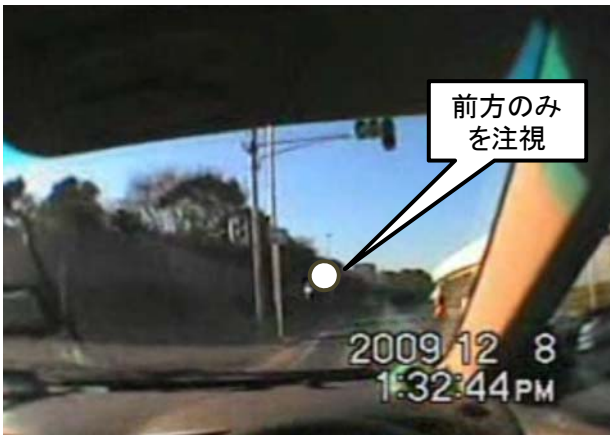
図-13 運転手の注視状況(箇所②・右折事故)

図-13は、箇所②における右折時の注視状況を示したものである。右折開始から交差点をでるまで、被験者は前方のみを注視していた。箇所②におけるインタビュー調査結果(図-14参照)では、全被験者の1/3弱の被験者が右折時に、横断歩道を歩行者・自転車が通行することを
