誤進入を防ぐ わかりやすい道路案内標識に向けた取り組み

2010年4月に全通から12年を迎えた兵庫、徳島の両県を結ぶ神戸淡路鳴門自動車道の垂水第三料金所は、本州から四国への入口料金所である。一方で、交通量の多い2つの幹線道路と接続し、複雑な構造をした垂水ジャンクション・インターチェンジに設置されているため、ランプの分岐間違い等により誤進入したお客様の苦情等が多い料金所でもある。

このため、お客様サービスの向上を図るべく、誤進入対策として道路案内標識の見直しを行い、実施効果を検証した。本論文では、誤進入の発生形態を3つに分類し、それぞれの誤進入形態に対して実施した対策について述べる。

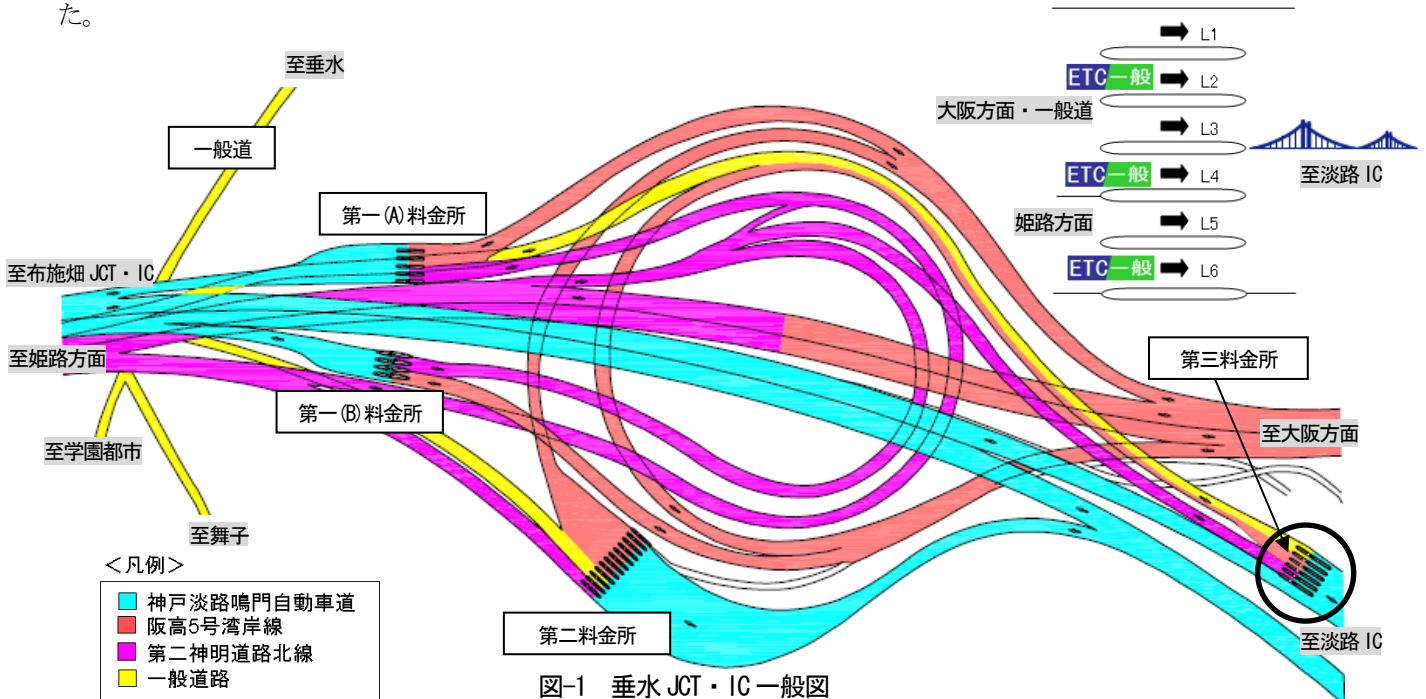
図-1 垂水 JCT・IC 一般図

垂水第三料金所は、図-1に示す垂水ジャンクション (以下、JCT) ・インターチェンジ (以下、IC) 内に設置されており、ランプ分岐が多い複雑なJCT構造であること、併設されたICがハーフICであること等から、供用直後から誤進入するお客様が多い料金所である。

垂水JCTでは、阪神高速道路(株) (以下、阪高)、西日本高速道路(株) (以下、NEXCO西) および本四高速の高速道路会社3社がそれぞれ管理する阪高5号湾岸線、第二神明道路北線および神戸淡路鳴門自動車道が接続しており、ランプ分岐が多い。また、併設する一般道と接続する垂水ICは、「淡路島・徳島方面からの出口」と「淡路島・徳島方面への入口」しか持たないハーフICである。

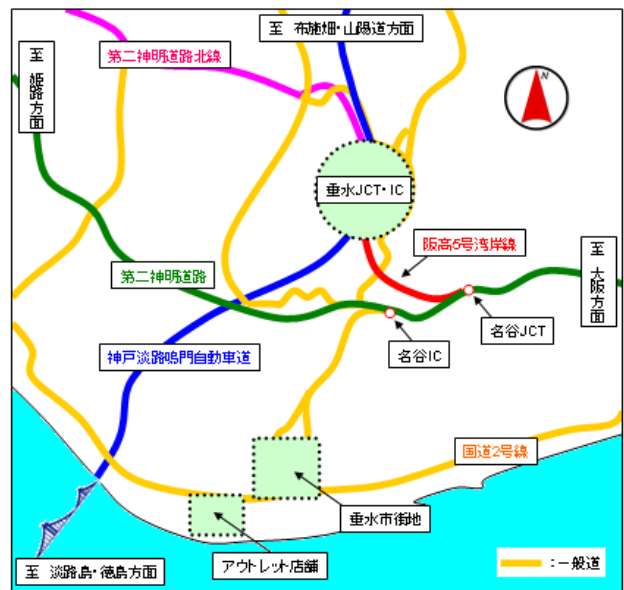
図-3 垂水JCT・IC周辺地図

図-3に垂水JCT・IC周辺地図を示す。

大阪方面を出発地とし、垂水市街地およびアウトレット店舗等を目的地とする車両は、本来、第二神明道路・名谷JCTで名谷IC方向に分岐し、一般道へ降りる必要がある。（図-3）しかしながら、垂水市街地およびアウトレット店舗等が立地する「垂水」という地名を頼りに走行しているお客様が、垂水JCT方向に出口があるものと誤認識し、垂水JCTへ進入してしまったと考えられる。

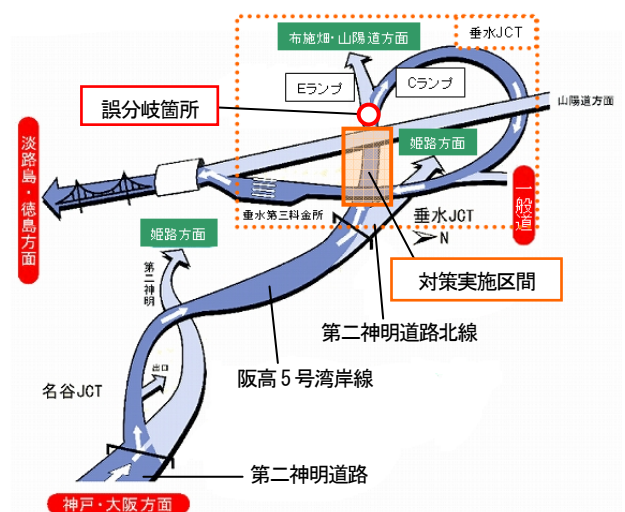
図-4 垂水JCT案内図(大阪方面~淡路島・徳島方面)

図-4に大阪方面から垂水第三料金所に至る経路を示す。大阪方面から布施畑・山陽道方面を目的地とする車両は、垂水JCT進入後に布施畑・山陽道方面(垂水JCT-Eランプ)と淡路島・徳島方面(垂水JCT-Cランプ)の分岐を間違え、垂水第三料金所へ誤進入しているものと考えられる。垂水JCTへ進入後、C、Eランプの分岐部までに対策を実施する必要がある。

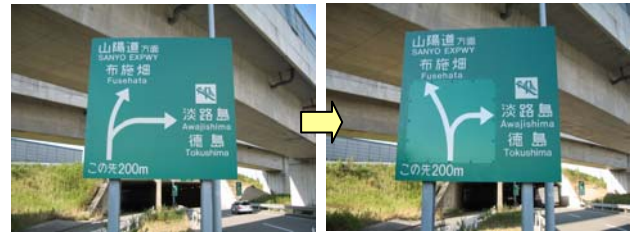
図-5 分岐方向の明確化

①お客様に的確な判断をしていただくため C-BOX 手前に設置されている案内標識の表示を、ランプ形状に合わせた既存の矢印表示から左右の分岐を明確にする矢印表示に変更した。（図-5）

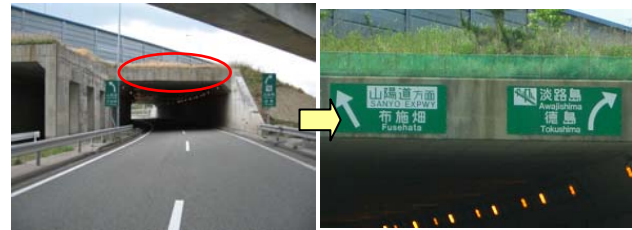
図-6 分岐案内の追加

②分岐の直前にあり、お客様の視界に入りやすいと思われる C-BOX 入口部に超高輝度の案内標識を追加設置した。（図-6）

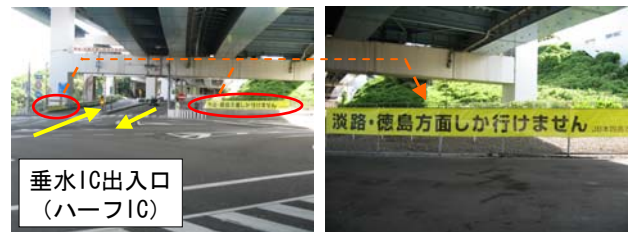
図-7 横断幕設置

①垂水IC入口付近に「淡路・徳島方面しか行けません」と表示した横断幕を2箇所設置した。（図-7）

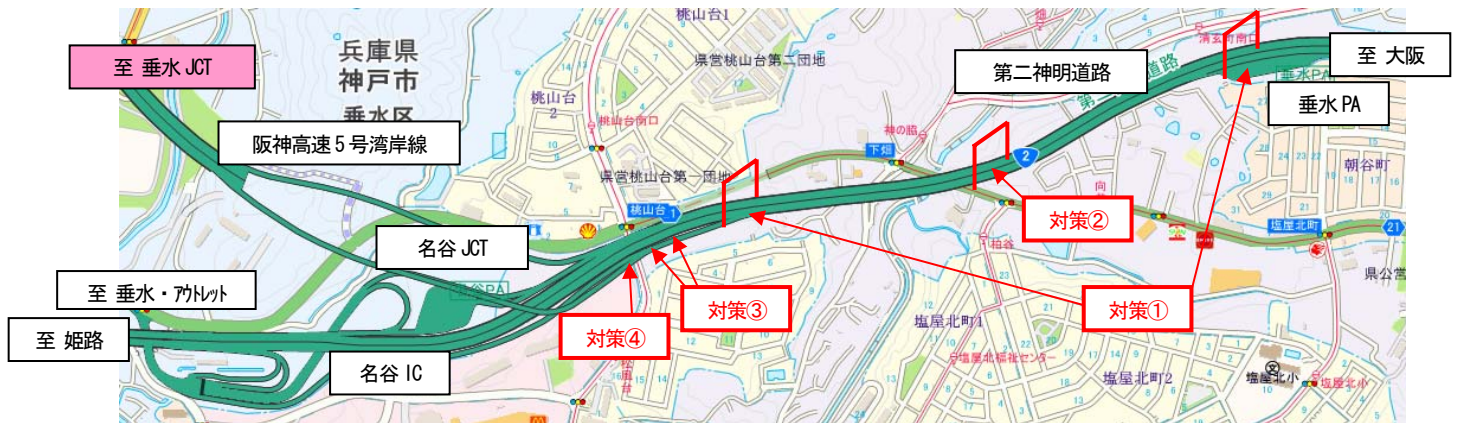
図-9 第二神明道路管内（NEXCO西）対策箇所位置図

対策箇所を図-9に示す。なお、第二神明道路はNEXCO西の管轄のため、本四高速とNEXCO西で協議を行い、NEXCO西第二神明管理事務所にて実施された。

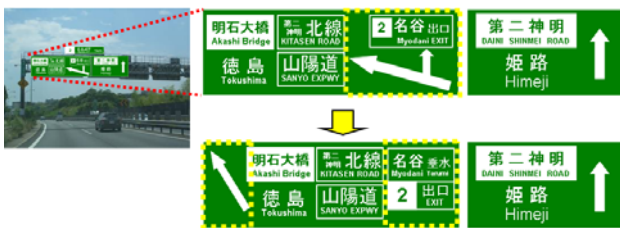
図-10 対策①：分岐明確化、「垂水」表示の追加

対策①：第二神明道路本線・名谷JCT分岐部の1km手前（垂水PA付近）および名谷JCT分岐部の門型柱に設置された案内標識の表示内容を変更した。既存の表示では直近のランプ分岐情報と分岐直後のランプ分岐情報の2つの情報が1枚にまとめられ、紛らわしい表示になっていたため、直近の分岐情報のみに簡素化し、分岐案内の明確化を行った。また、お客様の目的地として多かった「垂水」という地名を追加した。（図-10）

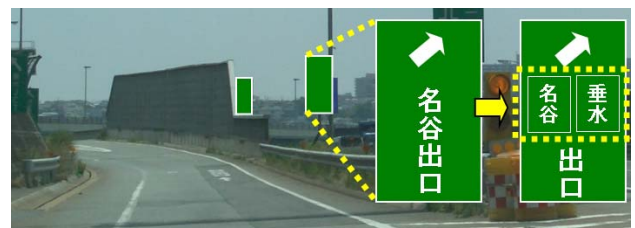
図-12 対策③：「垂水」表示の追加

対策③：名谷JCT分岐後、名谷ICと阪高5号湾岸線のランプ分岐箇所までの2箇所の補助標識にも「垂水」表示を追加した。（図-12）

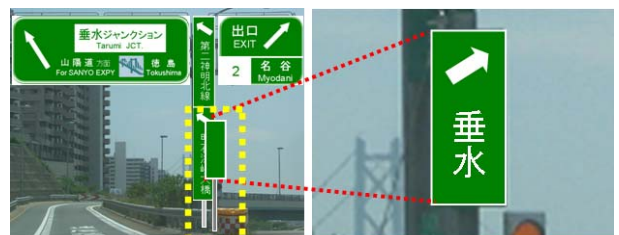
図-13 対策④：「垂水」補助標識の追加

対策④：ランプの最終分岐部には新たに標識柱を設置し「垂水」の補助標識を追加した。（図-13）

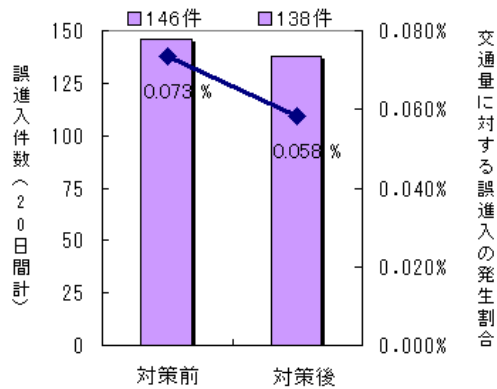
図-14 誤進入件数と誤進入発生割合の推移

～4レーンの誤進入件数は、計146件（日平均7.3件）から計138件（日平均6.9件）と微減であり、依然として誤進入件数は多い。しかしながら、高速道路の利便増進計画（以下、休日上限1,000円）等の影響で垂水第三料金所の20日間総交通量が198,703台から237,389台と約1.2倍に増加しているなか、誤進入の発生割合は0.073%から0.058%と減少しており、対策に一定の効果があつたものと考えられる。

調査結果を図-14、15に示す。対策前後で比較すると1
