塩害架替橋梁(両鬼橋)のボックスカルバート化について

高田河川国道事務所が管理する国道8号のうち、新潟県上越市郷津地先から糸魚川市市振地先の約7.4km間は、そのほとんどが日本海に面していることから、塩害による橋梁の損傷が進んでいる状況にある。このうち塩害による特に損傷が著しい橋梁9橋(有間川橋、筒石橋、弁天大橋、能生大橋、両鬼橋、青海跨線橋、青海川橋、歌高架橋、境橋)について詳細な現地調査等を踏まえて、管理限界を定め順次架替を行う計画である。さらにこのうちの4橋(能生大橋、筒石橋、両鬼橋、青海跨線橋)は2009年より新規事業化に着手し、事業を進めている。本報告は、両鬼橋における架替の新しい考え方及び施工状況の中間報告を行うものである。

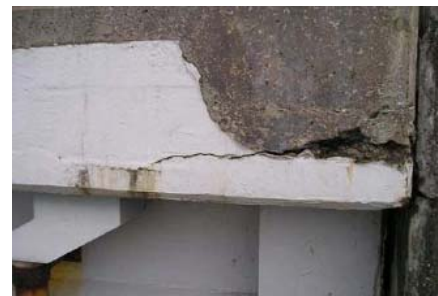
写真-2 下部工塩害状況

両鬼橋は一般国道8号の新潟県糸魚川市鬼伏～鬼舞地先にかかるPC橋であるが、1966年に建造され44年が経過しており、コンクリートのひび割れや鉄筋の破断が発生している(写真-2, 3)。

海岸線付近のコンクリート構造物は海からの塩分が経年とともにコンクリート内部に浸透する。これにより内部の鋼材が腐食、発錆により体積膨張しコンクリートに剥離やひび割れが発生する。さらに、剥離やひび割れが発生すると塩分に直接さらされ鋼材の腐食はますます促進される。

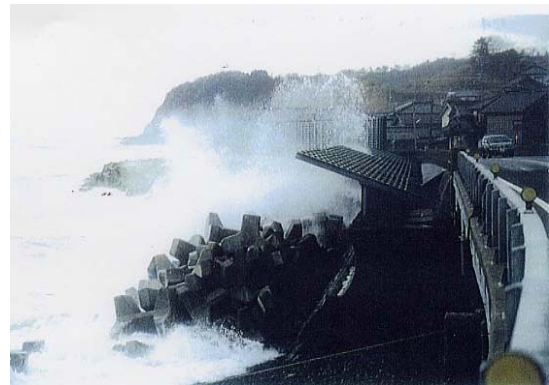
写真-4 冬期波浪状況

両鬼橋は海に面しており冬期の激しい波浪(写真-4)により基礎地盤の洗掘などが発生する事が懸念されるため、洗掘及び浸透流を防ぐために、ボックスカルバートの海側端部に止水矢板を施工する。

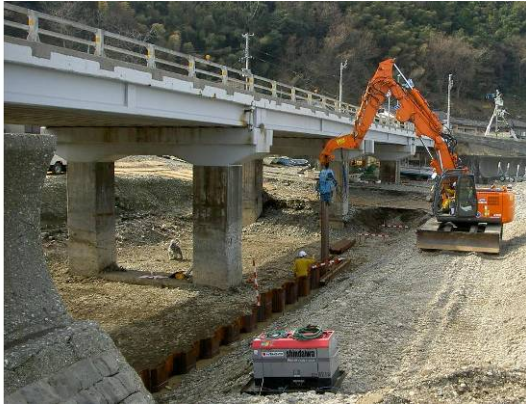
写真-6 止水矢板打設

桁下の内空高さは2.5～3.4mであり施工可能な建設重機が限られ、掘削には0.4m³級のBHを使用した。まず底板部の掘削を行い、海側に止水矢板を打設する(写真-6)。次に、既設橋梁及びボックスの荷重を受ける底板コンクリートを打設した。(写真-7)

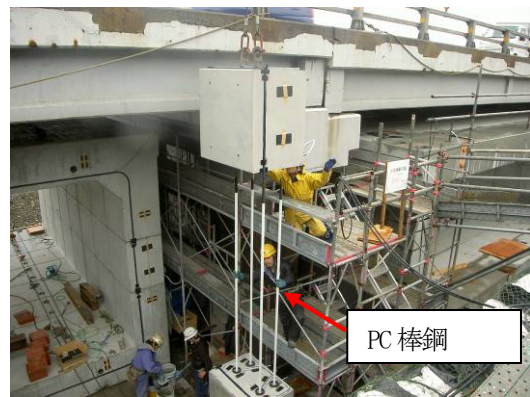
写真-8 ボックス組み立て(中ピース)

まず組み立てヤード上の溝形鋼(レール)にチルトタンク(ローラー)をセットする。各ピースに止水ゴムを貼り付け、下ピースをクレーンで降ろし、下ピースに上下接続用のPC棒鋼をセットし、中ピース、上ピースを降ろしてPC棒鋼を緊張する(写真-8, 9)。

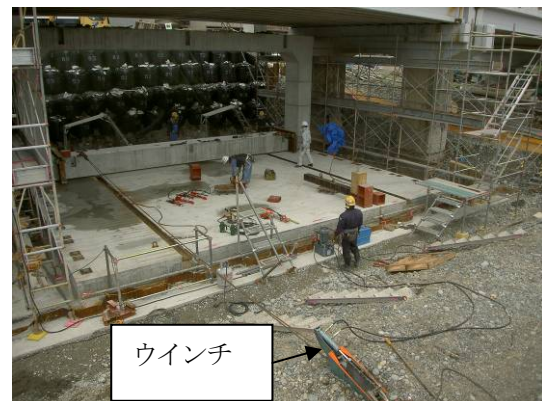
写真-10 ボックス中引き

ボックスが1組完成した後、チルトタンクをウインチで引っ張り、桁下の所定の位置へと横引き移動する(写真-10)。11組全てを設置後、ボックス間の継ぎ目にグラウトを注入し、11組のボックスをPC鋼材で横方向に緊張し固定する。最後に、上下連結用のPC棒鋼及び横連結用のPC鋼材の孔、底板コンクリートとボックスの間の空隙に無収縮モルタルを注入する。

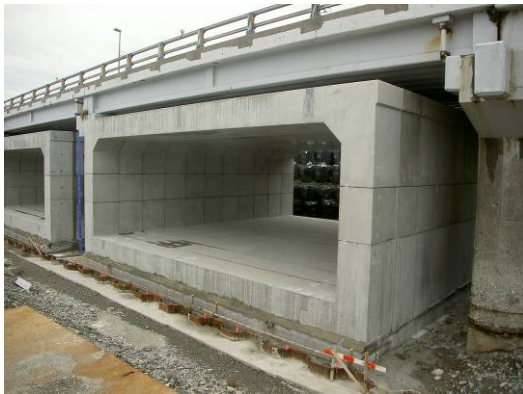
写真-11 ボックスカルバート引込完了

中詰めを使用する材料についても、作業スペースが狭く締固めが困難である事から、流動性が高く締固めを必要としない流動化処理土を使用した(写真-11, 12)。

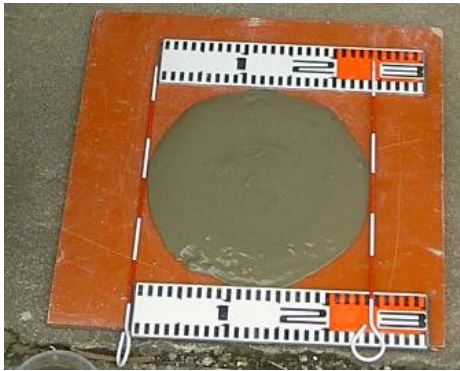
写真-12 流動化処理土

工事の発生汚泥などを材料として、固化剤や薬剤を混合した製品であり、費用についてもコンクリートと比較して若干経済的となった。配合は試験練りによって決定し、規格は表-1の通りである。必要に応じ、含水比、フロー値、圧縮強度などを調整する事が可能であり、写真-12に示すようにほとんど液状であり、高い流動性を持つため狭く複雑な空間に対しても転圧・締固めを行うことなく埋め戻す事が可能である。使用例として側溝、埋設管、ボックスカルバート等の埋戻し、路面空洞の充填などが挙げられる。

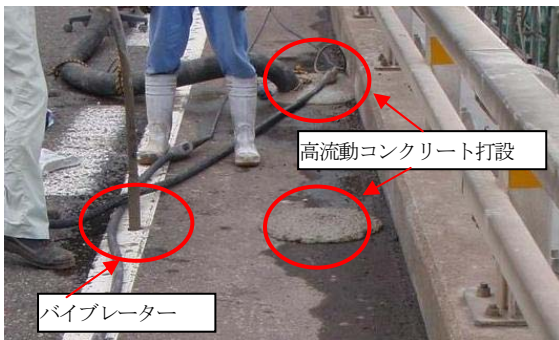
写真-13 ボックス上部高流動コンクリート打設

両鬼橋の既設床版とボックス上部の空隙については、既設PC桁とボックス上部との埋戻しが不可能である事や桁とボックスの一体化を図るため、高流動コンクリートを打設する(写真-13)。
