# 渡良瀬遊水地第2調節池の試験掘削

島田 匡之

関東地方整備局 利根川上流河川事務所 藤岡出張所（〒323-1104 栃木県栃木市藤岡町藤岡）

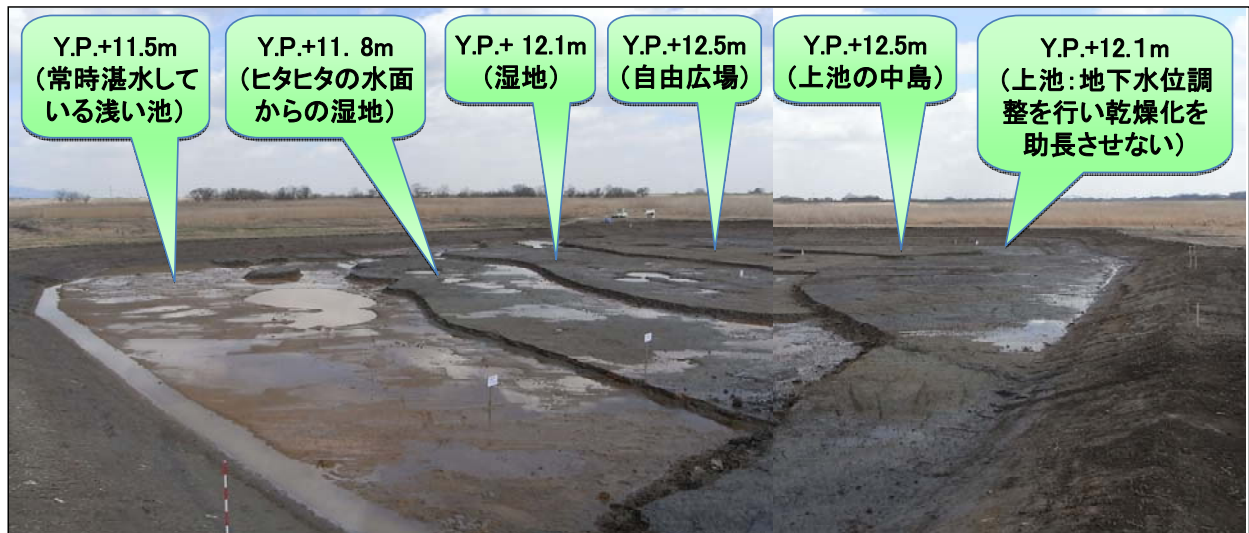
写真-3 環境学習フィールド掘削状況（掘削直後）

を掘削地盤高の最も高い Y.P.+12.5m 程度の水位になるように調整した。（写真-3）

これらの条件をクリアするため、現場において「棚田（30cm程度の階段状）」状に掘削を行った。（写真-3）

- ①掘削箇所は外来種（セイタカアワダチソウ）が多い場所とし、掘削深度については、地下水等の冠水の影響を考慮し、平均2.0m程度以上掘削する。
- ② 外来種抑制や良好な湿地環境とするため上池・下池を設置し、子供たちの利用を考慮し水深は30cm程度とする。
- ③与良川の中小洪水や降雨冠水等による攪乱頻度の違いによる植生状況等を確認できるようにする。
- ④ シードバンクによる発芽状況を確認するため、埋戻し等は行わず掘削だけで法面や基面を仕上げるようにする。

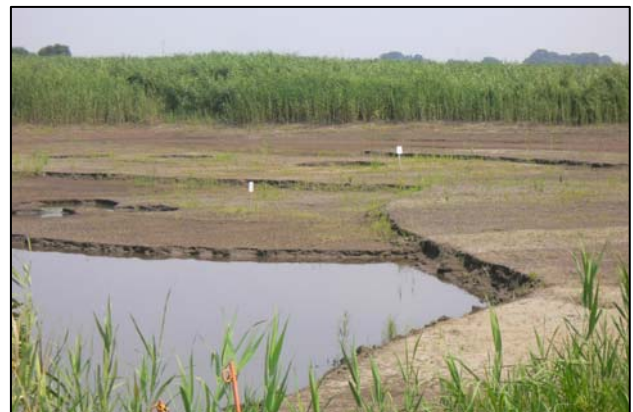
写真-4 現在の植生状況（2010.8）

今回報告した試験掘削については、2010年2月より掘削を開始し3月末に完了したが、春先の降雨により掘削箇所が4月末までの1ヶ月程度水没してしまい、春の発芽時期が重なってしまった。6月末頃に発芽し始め、8月になり、ようやく湿性植物の種類が判別出来るようになってきた（写真-4）。8月中旬に簡易モニタリング調

現在は、発芽状況に大きな違いは見られないが、初期段階では、掘削法面や棚田の平場よりも、棚田が崩れた法面の方が発芽が早い状況であった。このことから、掘削面は整形された状態よりも乱れた状態の方が、種（シードバンク）が発芽しやすい環境にあるものと思われる。今後も調査を重ねて、掘削法面の仕上げ方法に反映させたい。

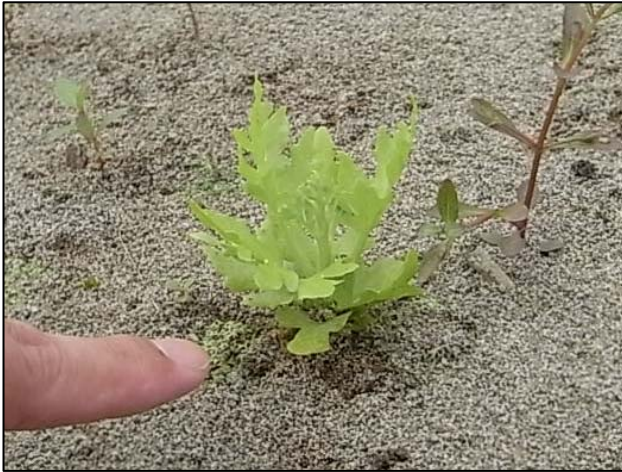
写真-5 ミズワラビ

査を実施したところ、湿地を好む「ミズワラビ（写真-5）」や「タコノアシ（写真-6）」が確認され、今回「棚田」状にした掘削面において良好なシードバンク効果が確認できている。これまでの検討では、掘削した箇所でも良好なシードバンク効果が得られなかった場合、シードバンク効果が期待できる土砂を事前に採取しておき、その土砂を撒き出すことも考えていたが、今回の調査からは掘削だけで期待した植物状況になると予想される。今後も引き続きモニタリング調査を実施してその効果を確認したい。

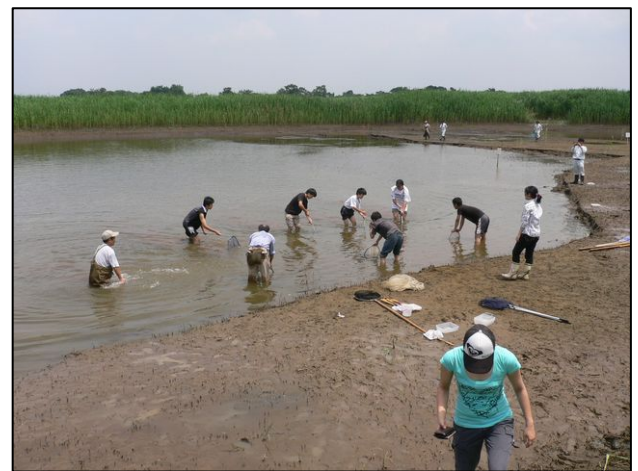
写真-7 モニタリング調査状況（2010.7）

魚類についても7月中旬に簡易モニタリング調査（写真-7）を実施し、多くの魚類の生息を確認した。「メダカ」も確認しており、今回掘削箇所と与良川を接続させた生態系ネットワークの効果も確認出来た。
