河川堤防における『対空標示』の試みとその活用について

東北地方整備局 仙台河川国道事務所 角田出張所 (〒981-1523 宮城県角田市梶賀高畑北322-3)

地震時などの災害時において、上空からの被災箇所早期発見を目的として河川堤防上に河口からの距離を標示することを試験施工した内容と、その後の活用について報告するものである。

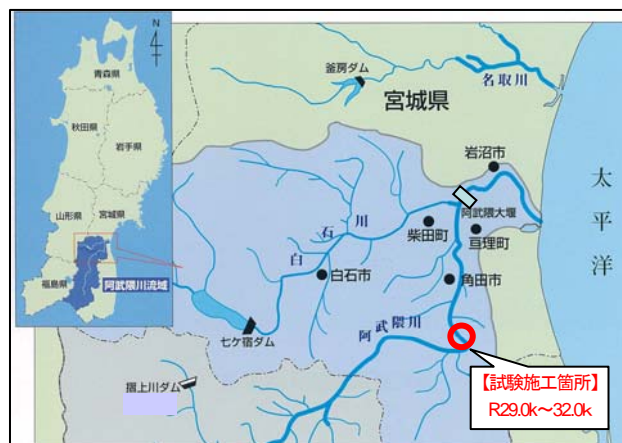
図-1 施工位置

試験施工を行った箇所は宮城県角田市内の阿武隈川下流 右岸 29.0k～32.0kの3kmに渡る区間である。(図-1)

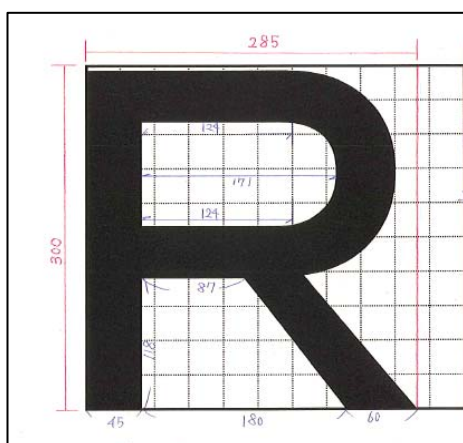
図-2 寸法表例

施工方法は、まず文字の寸法表を作成し、次に寸法表を基にチョークで現地に下書きする。そして、ガムテープで縁取りし、内側をペンキで色を塗り、乾いたらガムテープをはがして完成である。（図-2、図-3）

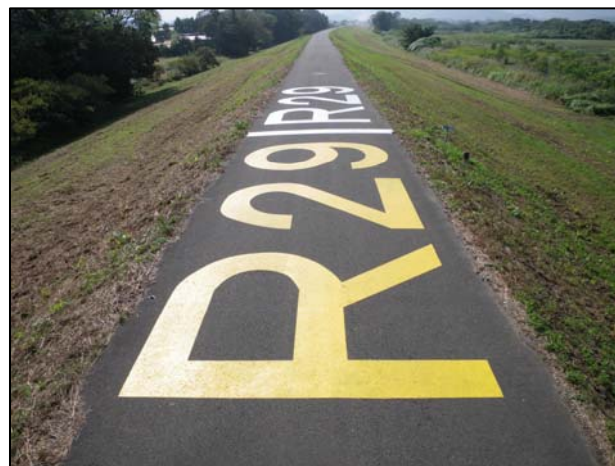
図-4 R29施工完了

文字の大きさは3mで手前を黄色、奥を白で施工した。舗装幅が4mあるので文字上下に余裕があり、施工しやすかった。（図-4）

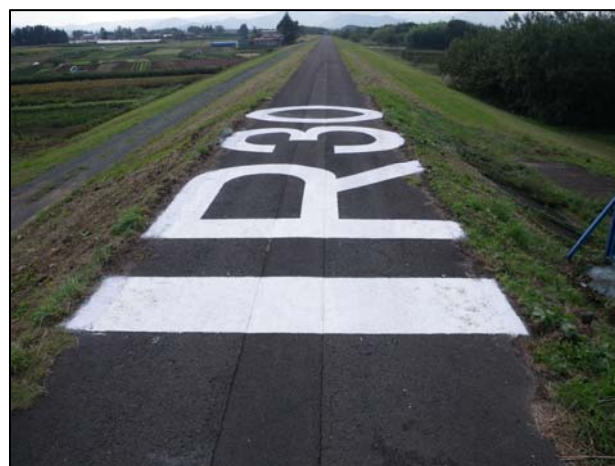
図-5 R30施工完了

文字の大きさは4m、色は白で施工した。

舗装幅ぎりぎりまでの施工となり、文字上下が綺麗にならなかった。（図-5）

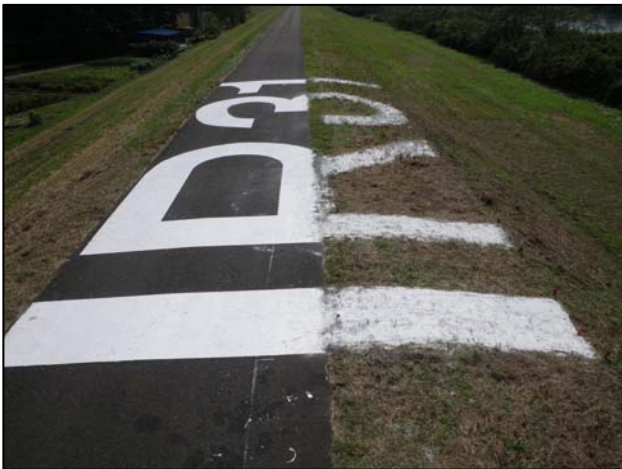
図-6 R 3 1 施工完了

文字の大きさは5 m、色は白で施工した。

天端幅は6 m程あるが、舗装幅が4 mだったので芝の上までの施工となってしまった。(図-6)

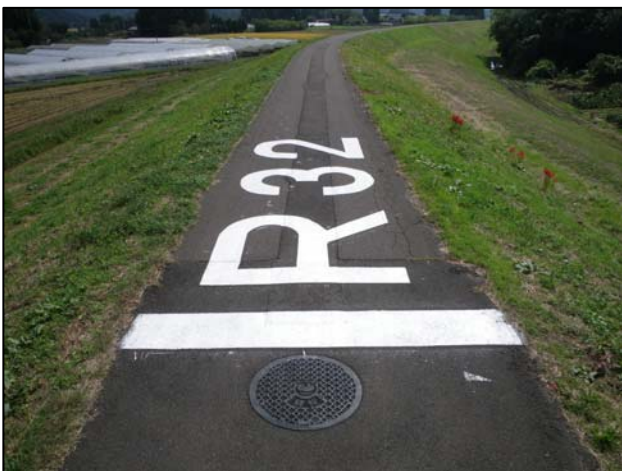
図-7 R 3 2 施工完了

文字の大きさは2 m、色は白で施工した。

施工はしやすかったが、やはり他に比べ小さく感じる。(図-7)

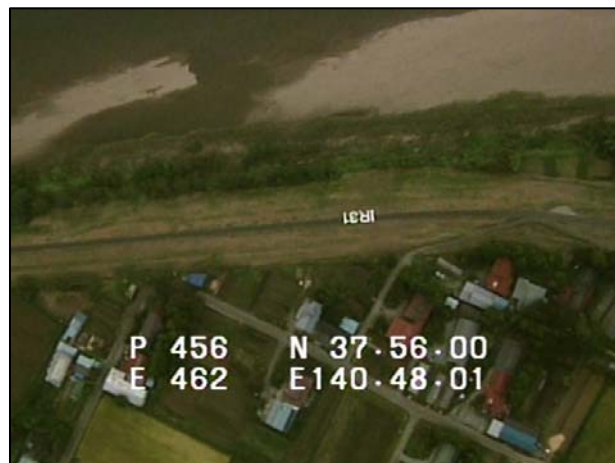
図-8 R 3 1 (5 m)

カメラ画像から確実に文字を確認できる。(図-8)

防災ヘリからの視認性調査結果より、文字の大きさ3m以上であればカメラ映像からの文字の確認ができると判断した。色は黄色より白の方が見やすいことが分かった。

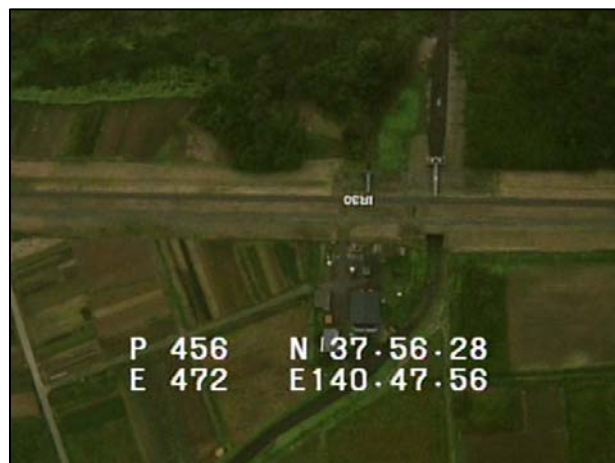
図-9 R 3 0 (4 m)

R 3 1よりは鮮明ではないが、文字の確認はできる。(図-9)

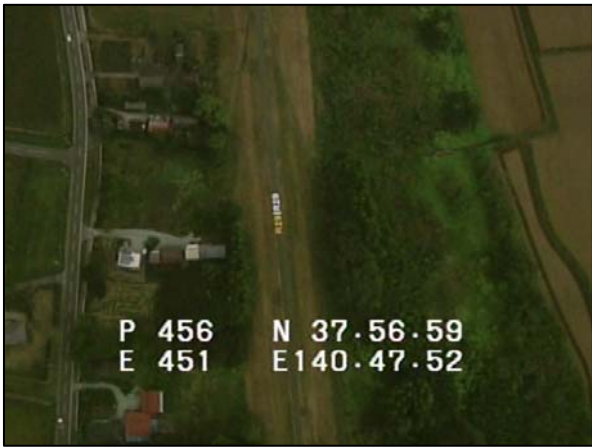
図-10 R 2 9 (3m)

写真でははっきりとしないが、実際の映像上では確認できる。(図-10)

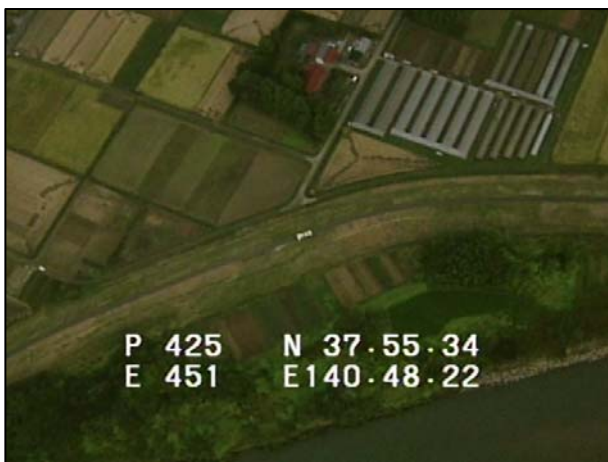
図-11 R 3 2 (2m)

写真でも映像上でも確認が難しい。(図-11)

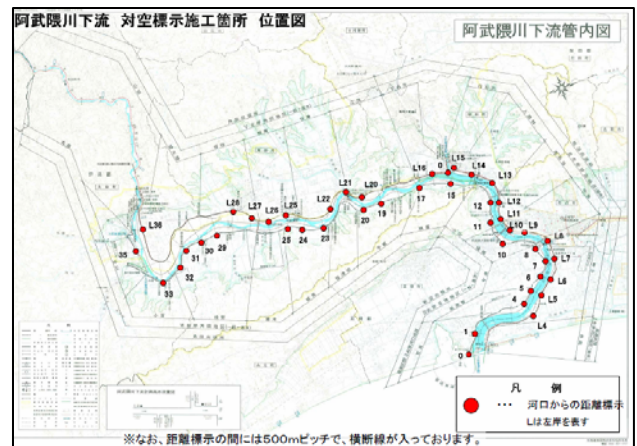
図-12 阿武隈川下流施工箇所位置図

そして、兼用堤で道路管理者との調整が必要な箇所や舗装幅が狭く施工に不適な箇所を除く管内67箇所(阿武隈川下流45箇所、名取川22箇所)において対空標示を施工することとし、2011年2月末までには完了した。(図-12、図-13)

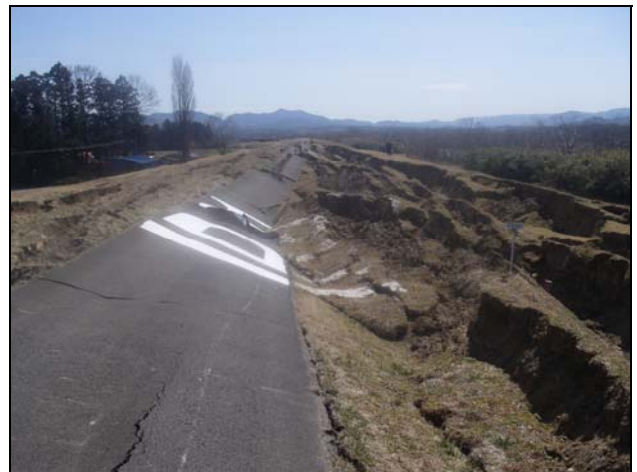
図-14 被災した対空標示（R31）

今回試験施工した箇所も延長約800mに渡って堤防が沈下し、対空標示も無惨な姿となってしまった。（図-14）

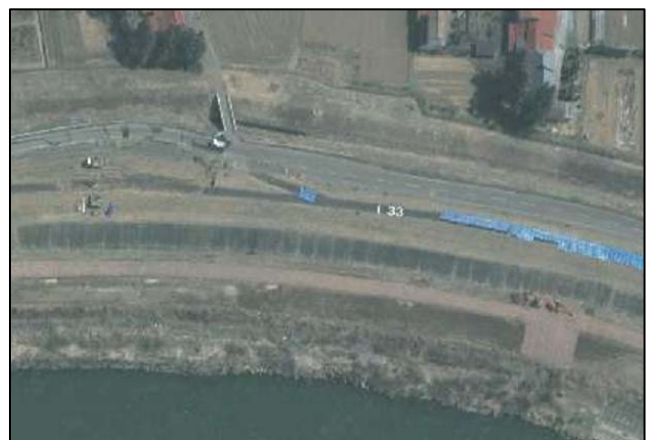
図-15 災害復旧箇所と対空標示（R33）

しかし、この標示があったおかげで位置特定しやすかったし、その後の空撮写真でも位置を把握するのに役立った。（図-15）
