利根川河口堰緩傾斜魚道の整備と効果について

利根川河口堰に設置してある階段式魚道では、遊泳力の弱い種は、遡上ができないという問題があることから、水産行政、水産関係者、学識者と検討を行い、緩傾斜魚道を新たに設置した。

本稿では緩傾斜魚道整備後のモニタリング調査及び効果の検証を報告する。

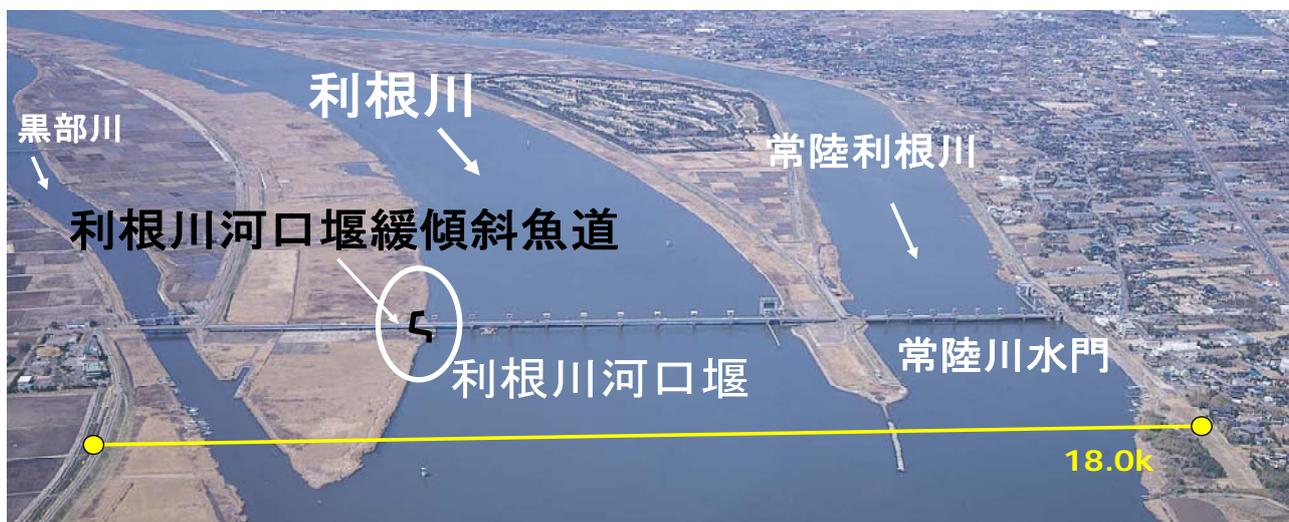
写真-1 位置写真

千葉県銚子市の河口から約18.5km(図-1, 写真-1参照)に位置する利根川河口堰は、塩害の軽減と新規利水の供給を目的に1971年(昭和46年)に建設された河川管理施設である。利根川河口堰の設置に伴い、当地の農業が塩害で苦しむことが殆ど無くなった。

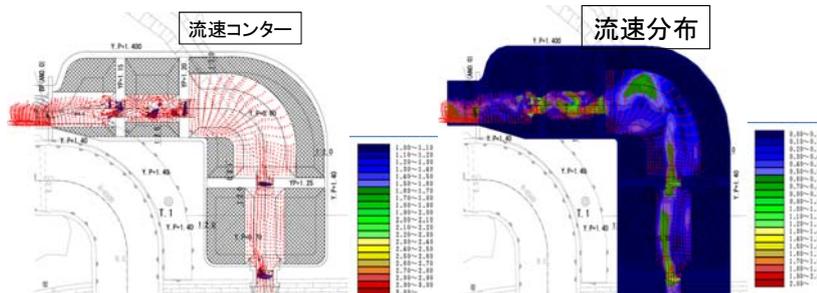
図-2 水理解析図

今回は、水路部は不等流計算、プール部は越流計算を用いて魚道内流速を決定した。さらに、緩傾斜魚道

全体において、精度よく予測、評価することが第一であると考え、平面二次元流況モデルを使い、水理解析を通じて、魚類の移動のしやすさからみた最適流況を再現させ、魚道の平面計画及び構造検討を行った。

(2) 構造検討（図-2参照）

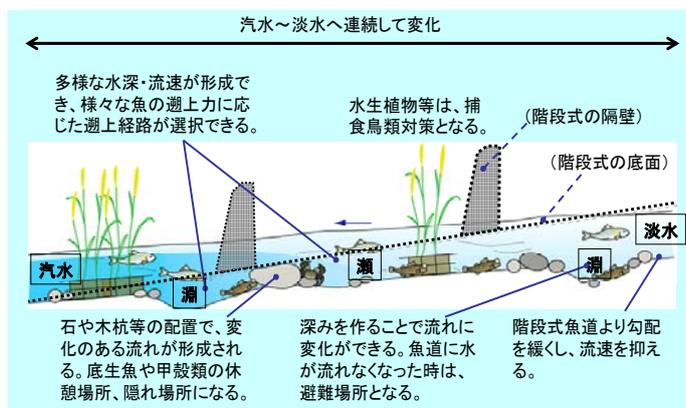
図-3 検討結果（概要図）

(a) 隔壁等を使わないことで、魚道水路内に河口堰地点で本来見られる潮汐を再現し、河口堰上下流での汽水から淡水への遷移区間を形成することを可能とした。

(b) 魚道内水路の上流端を4段のプール構造にすることで、変動する魚道内流量に対し、水路内の流況変化を緩慢にするとともに、満潮時の上げ潮によって遡上するような著しく遊泳力の弱い魚種に対して、遡上に適した条件になるまでプール内に滞留できるような感潮域の多様な自然環境を創出した。

(c) 瀬淵を作ることにより、多様な水深・流速が形成でき、様々な魚類の遡上力に応じた遡上経路を形成した。

(d) 既設魚道のようにコンクリート隔壁ではなく、自然石や木杭を配置することにより、景観に配慮した構造とした。

(3) 整備方針の特徴（表-1、図-3、図-4参照）

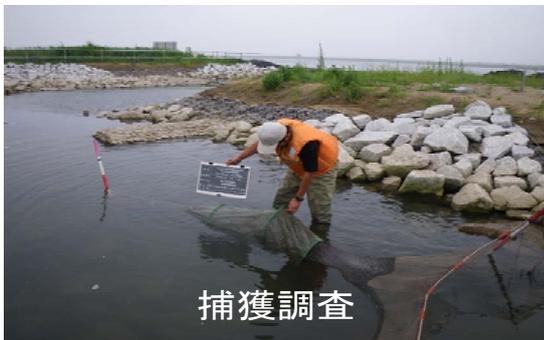
写真－2 捕獲調査実施状況

魚道上流部にトラップを設置（写真－2参照）し、遡上する魚等を捕獲することとした。捕獲調査では、遡上確認するためにヒレ等をカットした標識魚を放流し堰上流で再捕獲することによって確認した。（写真－3、写真－4参照）

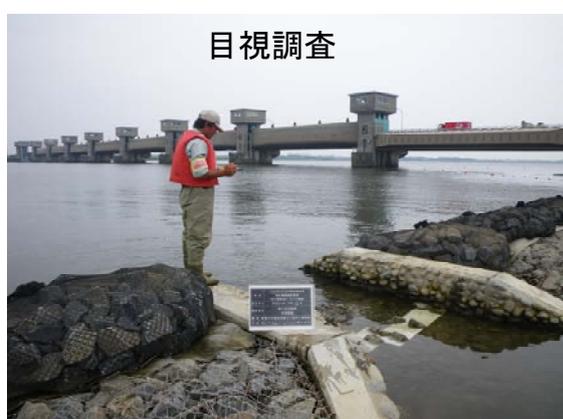
写真－5 目視調査実施状況

目視（写真－5参照）で、遡上する魚類や個体数をカウントした。

目視調査では、魚道出口において、1回あたり五日間実施するものとした。調査時間は、日の出～日の入りまでとし、原則20分ごとに10分間の観測を行った。

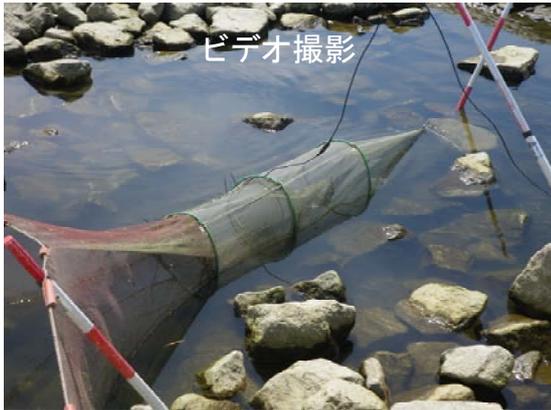
写真－6 ビデオ撮影実施状況

ビデオ撮影（写真－6，写真－7参照）で，遡上する魚類や個体数をカウントした。

ビデオ撮影では，今後，魚道で行う魚類の調査方法を検証するため，水中のビデオ撮影を行った。目視調査と同時に実施し，魚道水路部直上に位置するプール部に水中用CCDカメラを設置し（捕獲調査と同じ位置），5昼夜にかけて撮影を行った。

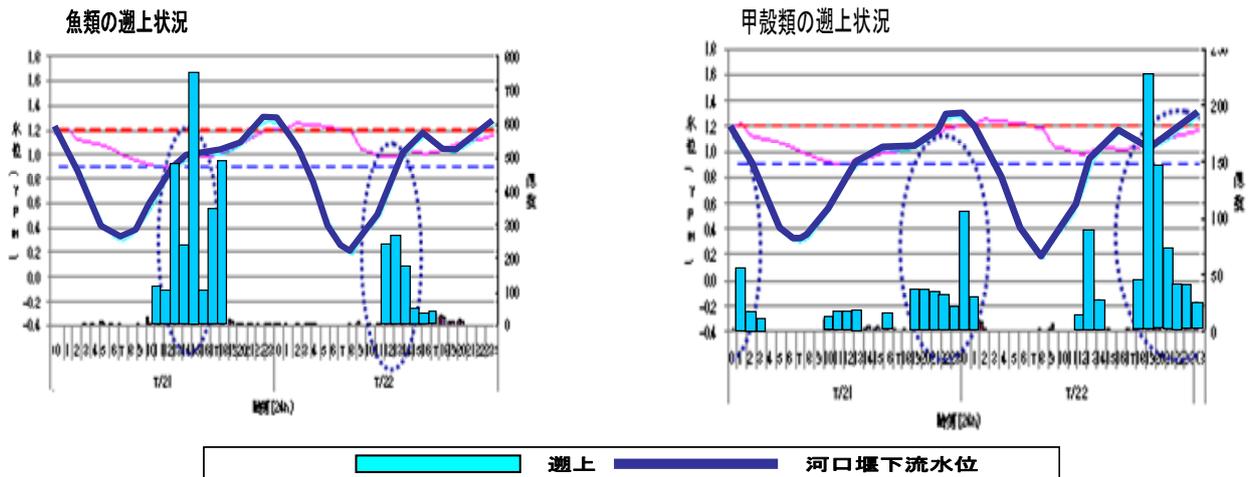
表－2 遡上状況グラフ

確認種は捕獲調査や目視調査と同じような種が確認された。表－2は，魚類と甲殻類の遡上状況を表した

グラフである。堰下流の水位が上がるとともに遡上していることが分かった。また，昼間は魚類，夜間は甲殻類など時間帯により遡上傾向に差が見られた。

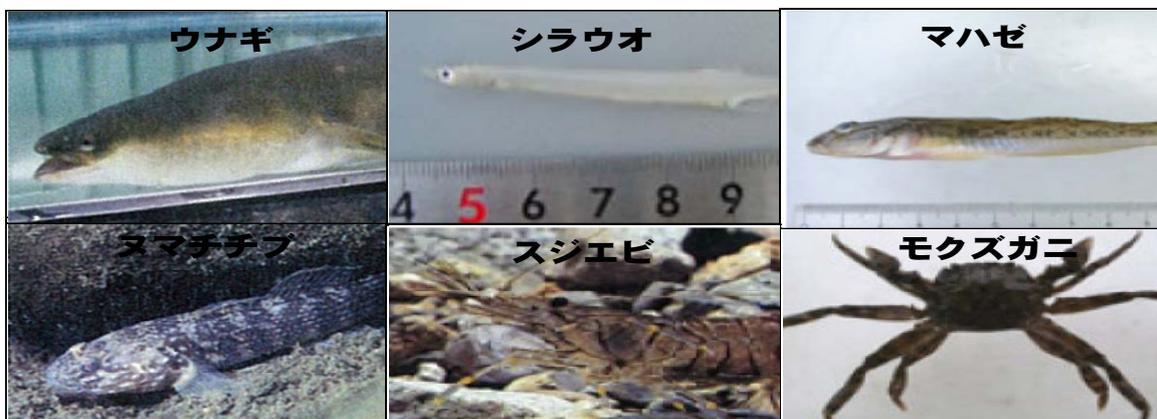
写真－8 確認された設計対象種

緩傾斜魚道の設計対象種（全8種）となっている種で，今回の調査で遡上が確認された種は，ウナギ，シラウオ，マハゼ，ヌマチチブ，スジエビ，モクズガニの6種であった。（写真－8参照）

また，設計対象魚同様の小さな魚や底生魚の他，アユやボラなど多様な種（計39種）を確認した。

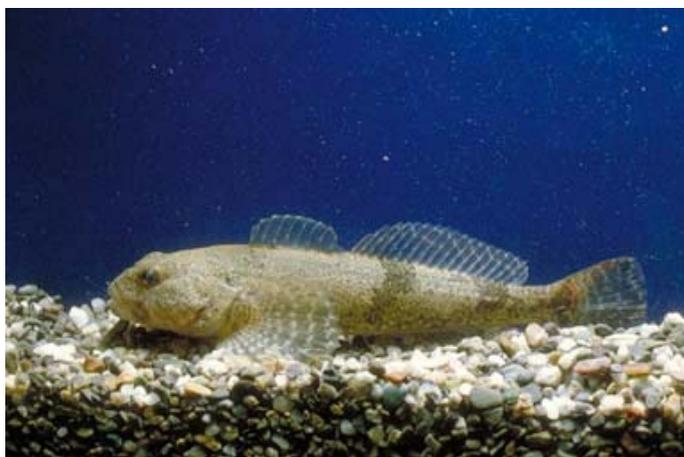
写真－9 ウツセミカジカ

緩傾斜魚道を設置したことにより、今まで遡上できなかった種についても遡上が確認された。また、生息場としても利用されており効果が十分に発揮されているが、河口堰付近では、個体数が少ないウツセミカジカ、カワヤツメが確認されなかった。このことから魚道の上下流部も追加して引き続き調査を行う。（写真－9、写真－10参照）また、今回の調査で外来種の遡上も確認されており、魚道内の外来種生息状況に注視しながら調査を行うものとする。

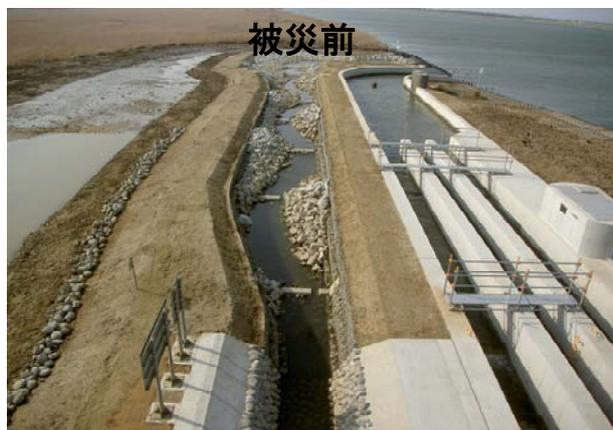
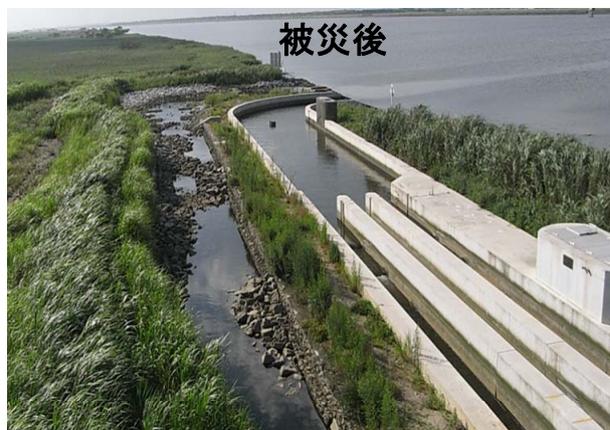
写真－11 震災前後の写真

2011年3月11日の東日本大震災により、緩傾斜魚道内の粗石が崩れ、魚道内が若干閉塞している箇所があり、魚類の遡上に影響の有無を確認するために追跡調査す

る。（写真－11参照）

また、河道閉塞のため遡上が確認できない場合や、遡上数が減った場合には、魚道の補修等を行っていく。その際には、水産行政、水産関係者、学識者等の意見交換等を行い実施したい。
