大規模災害における災害対策用機械を活用した 応急復旧支援に関する研究

本研究では、東日本大震災において地方整備局が行った支援活動を通じて明らかになった、大規模災害時における災害対策用機械を活用した復旧支援に係る課題とともに、今後に向けた方向性を整理している。本研究により、運用面では、災害対策用機械の集約場所の事前設定、派遣当初からの指揮命令系統の明確化、大型車両の運転手の減少に対応した操作員（オペレーター）の確保に向けた検討、協定締結業者を対象としたより多くの操作員への操作訓練の実施などの必要性が、災害対策用機械の面では、機械の使われ方やコストなどを複合的に踏まえた仕様の見直し、長期にわたる復旧支援の場合のメンテナンス装備の必要性などが整理された。

キーワード 大規模災害、災害対策用機械、応急復旧支援、東日本大震災

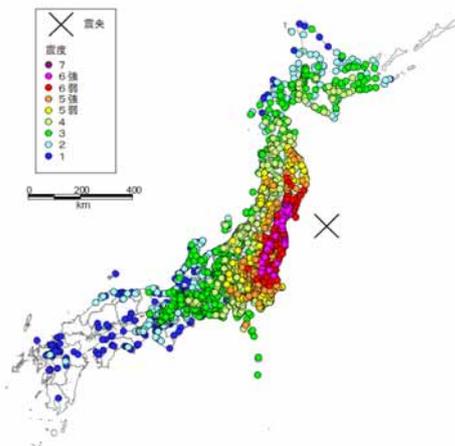
図-1 震度分布図（気象庁発表資料）

2011年3月11日 14時46分 平成23年（2011年）東北地方太平洋沖地震
北緯：38.0° 東経：142.9° 深さ：約24km（暫定値）M：9.0（暫定値）

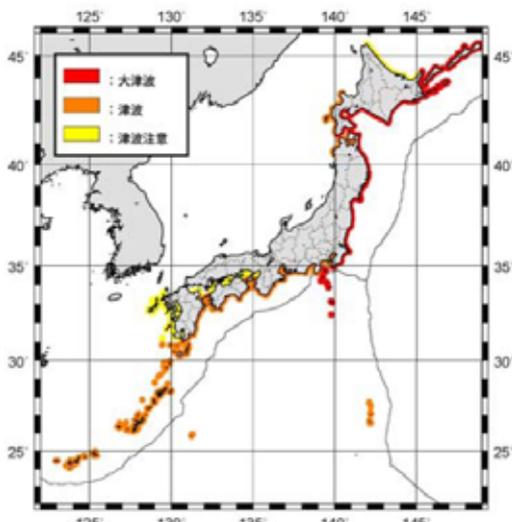
図-2 津波警報・注意報発表状況（気象庁発表資料）

津波警報・注意報の発表状況
（3月11日 15時33分発表）

気象庁は，地震発生後14時49分に津波警報を，その後大津波警報を発表した．北海道から沖縄にかけての太平洋沿岸で高い津波を観測した．大津波警報は，3月12日

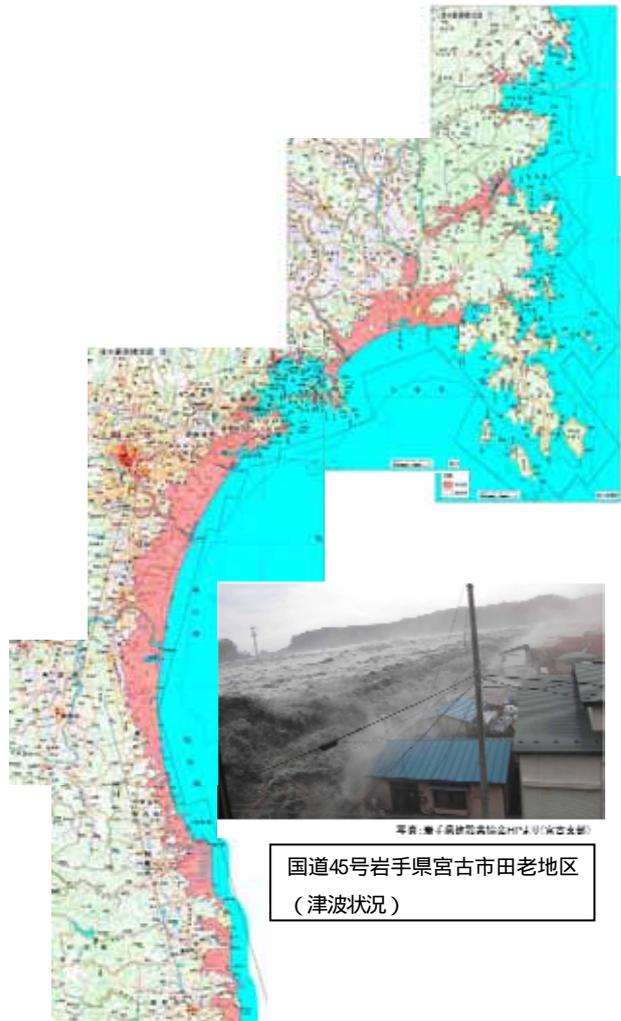
図-3 津波浸水範囲（宮城県石巻市～福島県相馬市）

国道45号岩手県宮古市田老地区
（津波状況）

浸水面積は561km²)

青森から千葉県まで太平洋沿岸の広いエリアで浸水。湛水量は1億1,200万m³)にも及んだ。

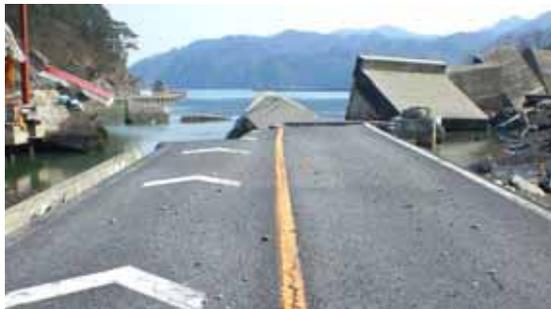
図-4 国道45号釜石市両石地区道路流失

太平洋沿いの国道(45号, 6号)では津波による道路流失・落橋など甚大な被害が発生した。

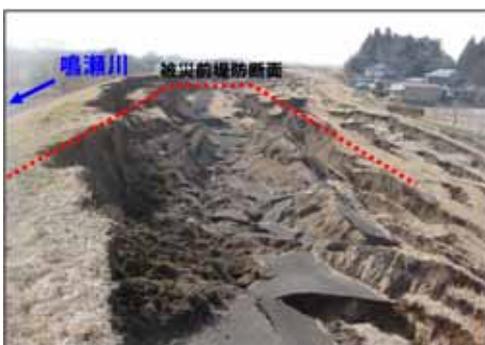
図-5 鳴瀬川(下中ノ目地区)堤防被災

北上川, 鳴瀬川, 阿武隈川等の河川や仙台湾南部海岸等では, 大規模に堤防が被災した。

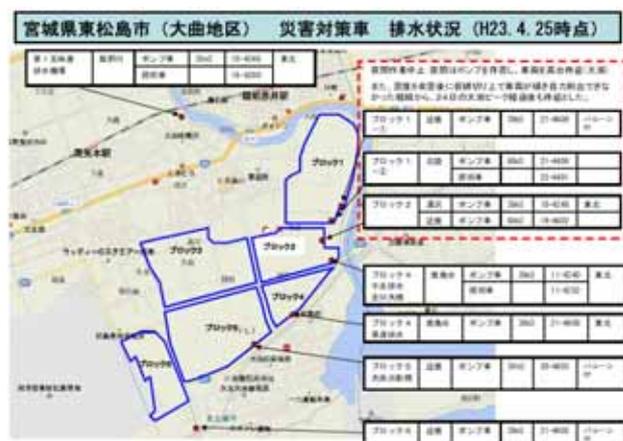
図-7 排水計画の例(東松島大曲地区)

自治体の情報及び現地調査結果を基に, 排水計画を策定し排水ポンプ車の配置等を行っている。

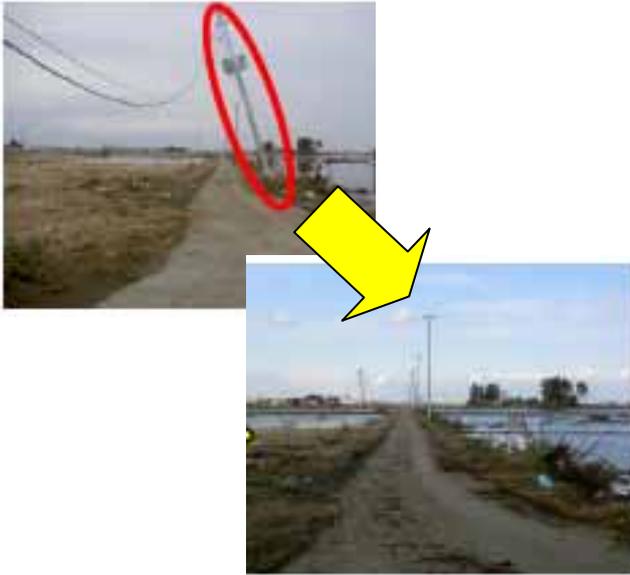
図-8 関係機関との協議で排水ポンプ車通路確保

浸水箇所の排水作業では、排水ポンプ車の設営場所や排水ポンプの投入場所（釜場）、通路確保が困難で、自治体や自衛隊など関係機関との調整は大変重要である。

特に、排水ポンプの設営箇所ではガレキの撤去や水深の確保、仮締切の設置など各関係機関と十分な調整が必要であった。

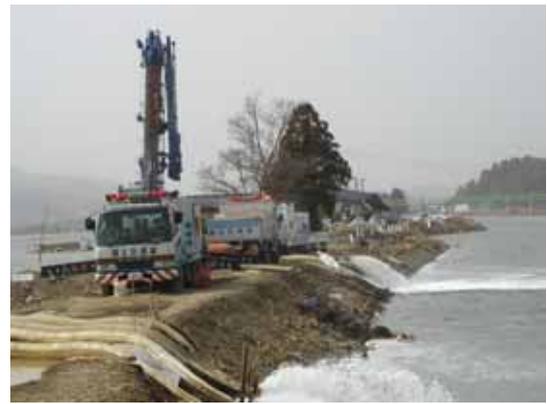
図-10 北上川下流（月浜第一樋門付近）排水状況

北陸地整では、20台の排水ポンプ車を派遣し、昼夜を徹して排水作業を行った。これらの排水作業は、搜索等を行った警察や自衛隊等と連携を図りながら実施した。

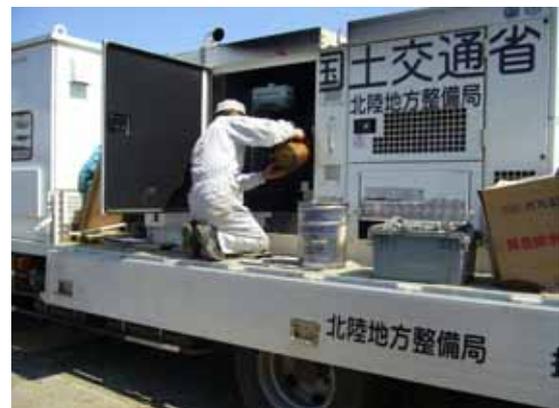
図-12 現地におけるオイル交換状況

長期にわたる排水作業であるため、排水ポンプ車のオイル交換や各部の点検、故障対応等のメンテナンスが必要であった。しかし、震災により整備業者の不足やエンジンオイル、補修部品の供給が不足し、整備業者の県外からの派遣や代替部品の転用などにより、排水作業を継続実施している。

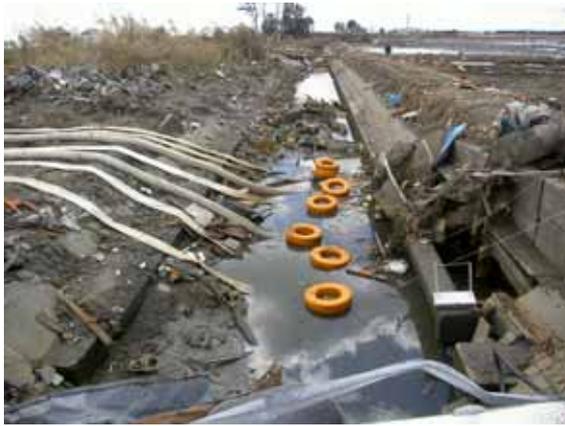
図-13 ガレキだらけの用水路

主な故障は、現場に散乱しているガレキを吸い込み破損するケースや土砂混じり水を排水し続けることでケーシングが摩耗し破損するケースなどが多く、20台のポンプ車のうち9台が故障した。

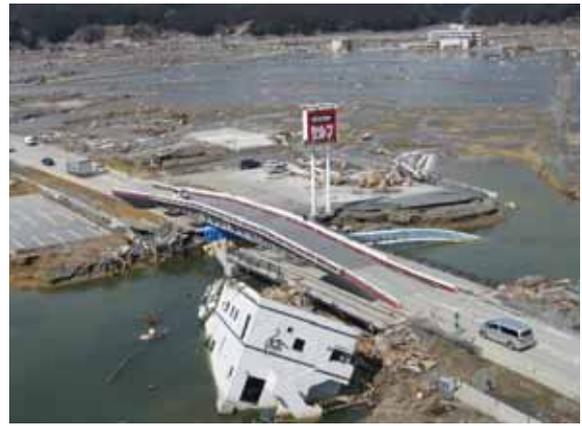
図-15 架設した応急組立橋（全景）

津波により流された一般国道45号川原川橋（岩手県陸前高田市）を応急復旧するため，北陸技術事務所より応急組立橋を1橋派遣した。

架設延長は，本体の主桁部分16mと両岸のすりつけ部分8m × 両岸 = 16mの合計延長32mであり，架設作業は，作業員7名での24時間体制により，3月19日～3月25日の7日間で設置している。

この応急組立橋の架設により，被災現場における30分以上の迂回が解消され，速やかな現地の応急復旧に貢献した。

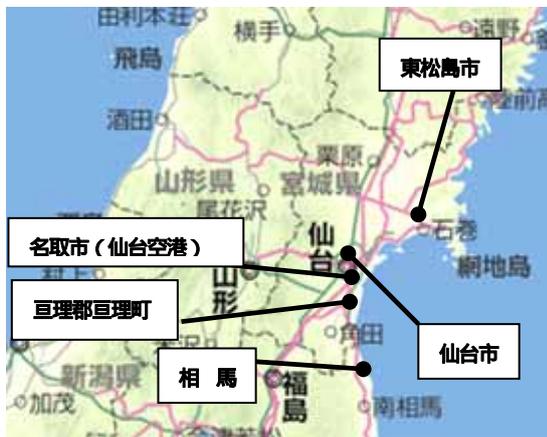
図-16 排水ポンプ車による排水作業実施箇所

排水作業については、津波により湛水した図-17に示す宮城県及び福島県内の各地域において中部地整より派遣した11台の排水ポンプ車による24時間体制の内水排除作業を実施した。中でも東松島地区においては東北地整より指揮権を一任され、河川の知識や工事経験豊富な職員が排水計画立案（総合マネジメント）を行うなど積極的な支援を行った。仙台空港北部（宮城県名取市）名取川河口から阿武隈川河口の広範囲な湛水区域において3月17日より実施した緊急排水作業の結果、自衛隊による行方不明者捜査の開始、仙台空港の一部再開（4月13日）が可能となるなど迅速な復旧支援につながった。

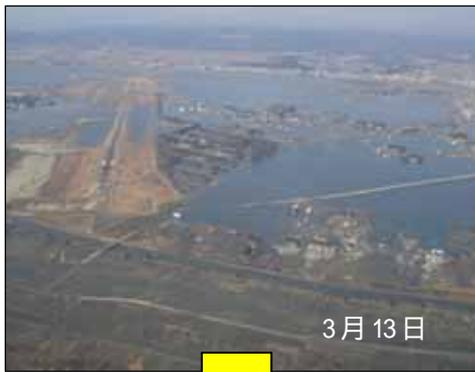
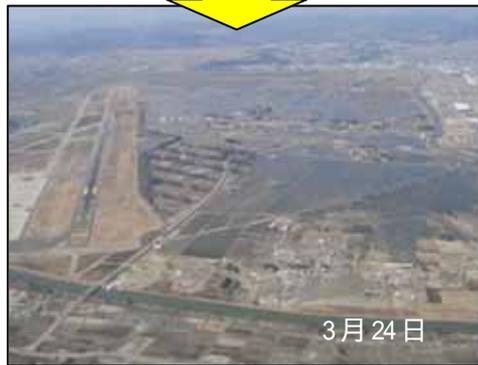
図-17 津波により空港機能を失った仙台空港において排水ポンプ車による排水を実施

3月13日

3月24日
