排水門吐口の堆砂による ゲート閉鎖不全対策装置の検討について

島根県と鳥取県に跨る中海(汽水湖)の湖岸には、堤内地への逆流防止のため76基もの排水門が存在するが、これらの排水門の吐口付近では風浪により土砂が堆積し、出水や高潮時にたびたびゲートの閉鎖不全の原因となっている。また、頻繁に行う必要のあるこれら堆積土砂の撤去は、維持管理上の大きな負担となっている。出雲河川事務所では、ゲート閉鎖時にゲート直下に水を噴射することで堆積土砂を排除し、確実に排水門を閉鎖させるための対策装置を論田第3排水樋門で試作的に開発したので報告する。

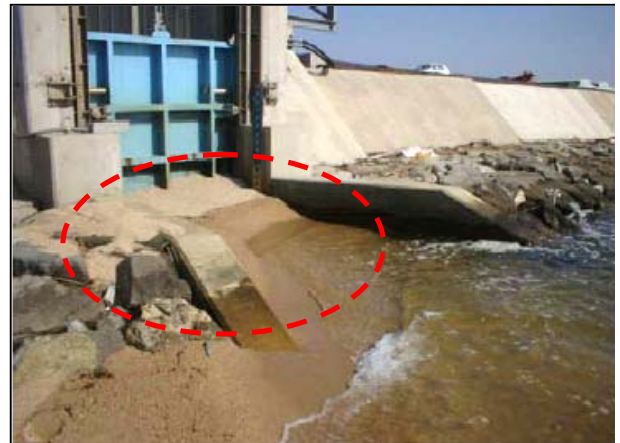
図-2. 中海における排水門の堆砂状況

中海は、飯梨川など周辺の流入河川からの土砂供給が多く、海風も強いので排水門の吐口付近に均一な砂が多量に堆積し、出水時や高潮時等においてゲートの閉鎖不全が生じる場合がある。これらの堆砂は出水時等に障害となるだけでなく、頻繁に土砂の撤去を要するため維持管理上の負担ともなっている。<図-2>

堆積した土砂は、少量であれば操作員が点検時に除去したり、多量の場合には維持工事で撤去したりしているが、操作員の多くが高齢であることや、いずれも水中での人力除去作業となることから負担は大きい。また、出水時等に閉鎖不全が発生してもゲート付近で除去作業を行うことは危険が伴い不可能である。このためゲートの上下動を繰り返して堆積土砂を押し崩す等の対応を行っているが、全閉に至らないケースも発生している。

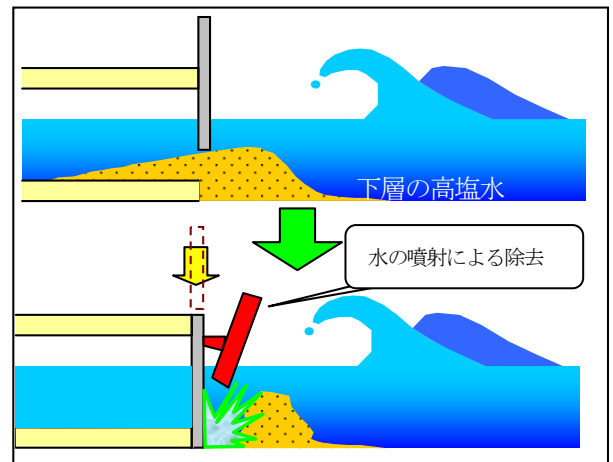
図-3. 概念図

流入水路等の排水の勢いの代わりに人工的に水流を発生させ土砂を排除することが可能であれば、確実にゲートを閉鎖可能と考え、ゲート前面から水を噴射し土砂を排除するものとした。＜図-3＞

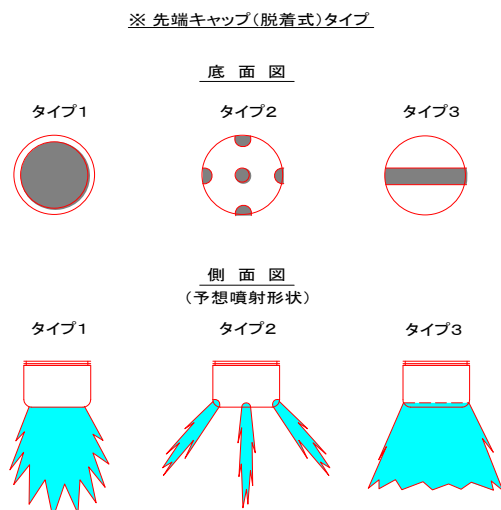
図-6. ノズル形状の検討

【タイプ1：円形型ノズル】

ノズルの先端を若干細くして、水圧を上げて放水できるようにしたもの。1回目の自動降下ではわずかに全閉にすることができなかったが、2回目の自動降下で全閉することができた。

【タイプ2：多穴型ノズル】

ノズルの先端に複数の穴を開け、細い水流を多数発生するようにしたもの。1回の自動降下ではわずかに全閉にすることができなかったが、2回目の自動降下で全閉することができた。

【タイプ3：平型ノズル】

ノズルの先端を平たくした形状のノズル。ゲートの下を線的に強い水圧で放水することが可能で1回の自動降下で全閉することができた。

【ノズルなし：単管パイプのまま】

単管を単純に切断したものでは、放水圧が高まらず残り1cmで閉鎖不全となった。

試験の結果ノズルタイプ3の平型ノズルが強い水圧をゲート下に効率的に水流を誘導させることができ、良好な結果であったためこれを採用する。

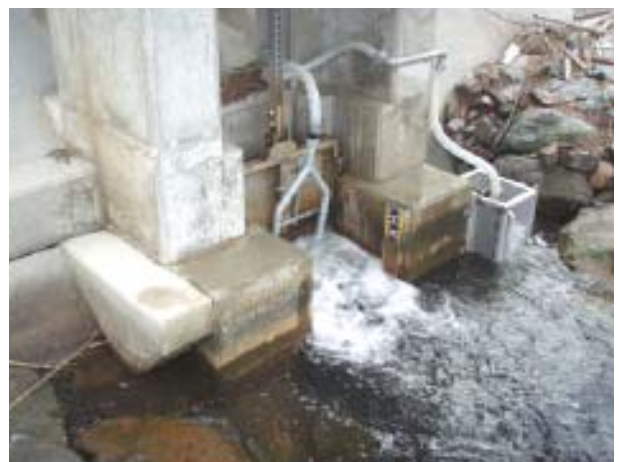
図-8. 実証試験の風景

試験では、ゲートの前面に土のうを沈め、土のうとゲートの間にマサ土を投入して踏み固め、厚さ20cm程度の強固な堆積土砂が発生している状況を人為的に再現して行った。

このような悪条件下の試験では、1回目の降下では、わずかに全閉とすることができなかったが、若干ゲートを上げた状態で水を噴射しながら再下降することで全閉することができた。

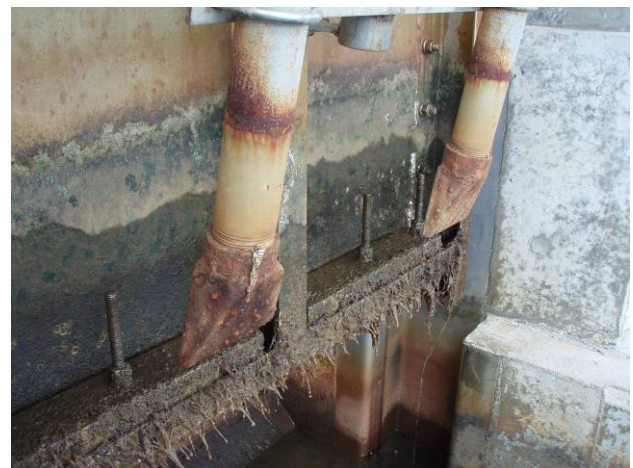
図11. 運用5か月後のノズルの状況

現在までのところ、大きな不具合やパーツ交換も発生しておらず、耐久性も確保できている。性能に影響は無いものの単管パイプを加工した噴射ノズルに発錆が確認されているため。今後はステンレスへの変更を検討している。〈図-11〉
