急流河川における新たな河岸防護技術 — 巨石付き盛土砂州を用いた 河岸防護工について —

キーワード 急流石礫河川、河床洗掘、砂州、現地実験、河岸防護工

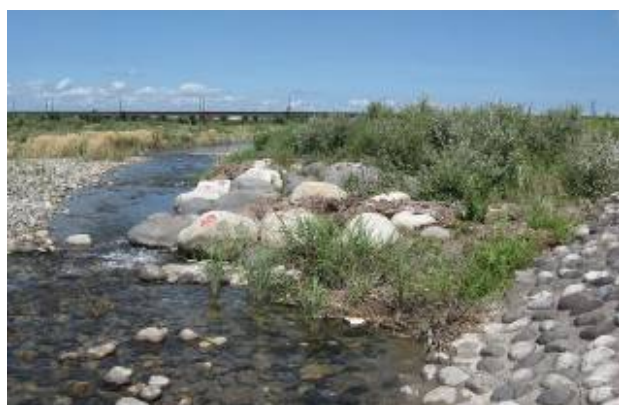
写真-3 試験施工箇所（2010.7撮影）

急流河川の望ましい河道づくりとは、河岸沿いに縦断的、連続的に形成された自然砂州によって、洪水の主流が堤防から離れ、河岸の侵食、洗掘が軽減されるように洪水流が流下する河道構造を維持できると考えており、そのためにはかつてそうであったように、河岸沿いに連続的に砂州を回復することが望ましい。このような砂州を活かした自然性の高い河道を実現するという観点、そして、急流河川では、護岸を用いた河岸防護工はいずれ護岸沿いの洗掘により根継ぎの護岸が必要となる場合が多く、それを避けるという観点からも、既設護岸の前面に、かつて存在した砂州を作り、砂州の水当たり部に巨石を配し水はねさせることによって、護岸とその前面の砂州の一体構造として河岸防護工を形成することは有効であると思われる。2007年に行った現地パイロット試験の経過を写真-2,3に示す。かつて現地河道内にあった砂州を盛土して再生し、砂州上流面に巨石を配置することで水当たりによる砂州の侵食を防ぎ、滑らかな流路線形を再現し（写真-2）、且つ河岸を保護できることが現地モニタリングの結果から明らかとなっている²⁾。また、2年経過後の写真-3では、巨石付きの盛土砂州に植生が生育し、治水上、環境上の望ましい状況を示していることが分かる。

さらには、写真-3のように護岸工を施工した箇所には自然河岸と同様の植生が見られること、また、自然の砂州の保全自体が、生物にとっても望ましい環境を維持することに繋がるため、この巨石付き盛土砂州を用いた河岸防護工は、治水と環境の調和した新しい急流河川工法であるといえる。

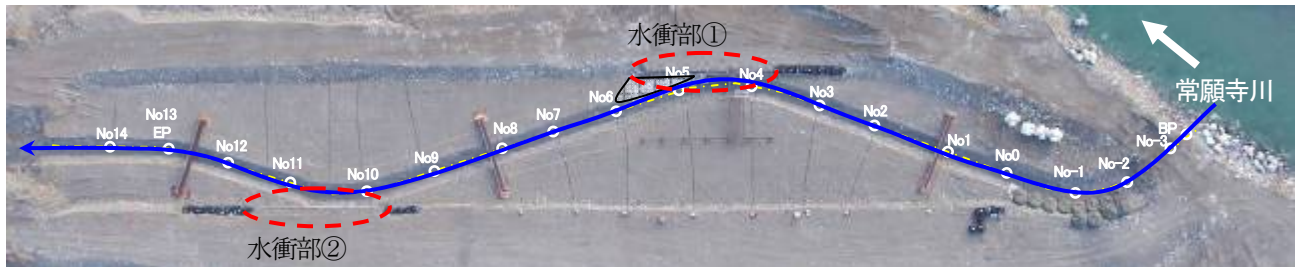
写真-4 実験水路平面形（通水前）

現地実験水路は、常願寺川左岸6.1kmの砂州上に開削し設けた。写真-4に実験水路の平面形状を、写真-5に実験状況を示す。水路は、常願寺川の滞筋の一つと見立て、写真-4に示すように2箇所の水衝部（上流側を水衝部①、下流側を水衝部②とする）を有する全長170m、全幅20m、河床縦断勾配1/200、低水路河岸法勾配1:1.5の複断面蛇行水路であり、初期の低水路断面は幅4.0m、底幅1.0m、深さ1mである。実験水路への通水は、写真-5に示すように、常願寺川本川をコンクリートブロックにより一部締切り、本川水位を堰上げることにより、調節した流量を通水した。通水条件を表-1に示す。水衝部①では、流速分布が測定されている。水衝部①には高さ2.0m、延長20mのL型擁壁護岸と、その護岸前面に、延長10m、法勾配2割、高さ1mの巨石を有する砂州を用いた河岸防護工を配置し（写真-6）、また、水衝部②は1回目の通水時にはコンクリート護岸

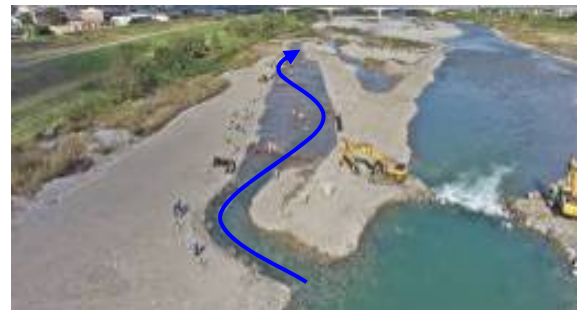
写真-5 実験水路航空写真

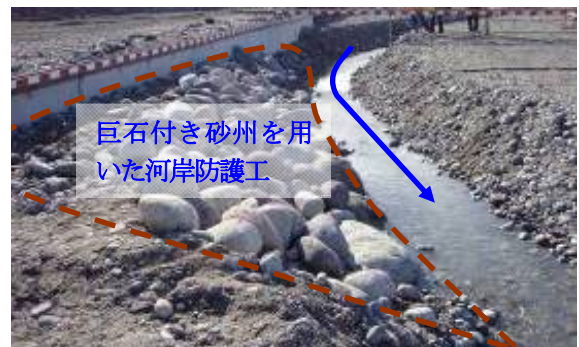
写真-6 水衝部①の巨石付き盛土砂州通水前

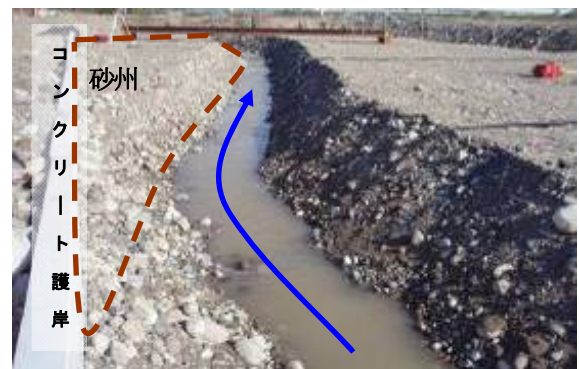
写真-7 水衝部②通水前

前面に巨石を持たない砂州を配置し（写真-7），通水後に砂州の流失状況を調べた。通水2回目以降は，砂州を復元し，砂州上流面に巨石付き盛土砂州を用いた河岸防護工を配置した。巨石は径800mm程度の巨石を根石とし，その上に，やや小さめの巨石を乱積みにした。なお，水衝部①では，事前に根石を河床中に1/2～1/3程度埋設したが，水衝部②では試験中の施工のため河床に埋設させていない。巨石付き盛土砂州下流には，自然の砂州が連続している。

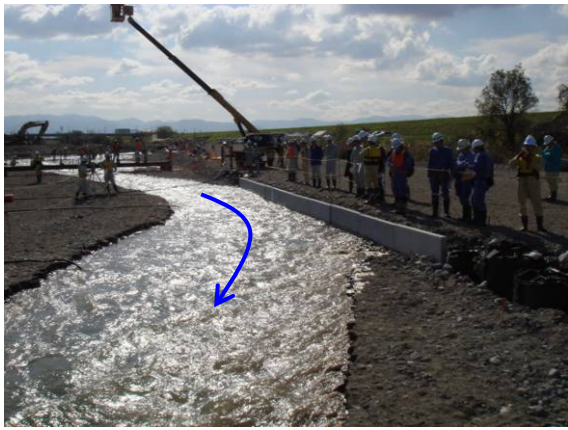
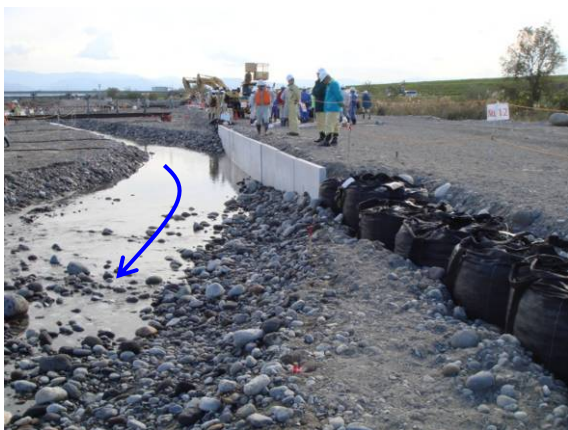
写真-8 水衝部②1回目通水中

写真-9 水衝部②通水後護岸前面盛土砂州の消失

1回目の通水は流量 $5\text{m}^3/\text{s}$ 弱で高水敷上数cm程度の流れである。コンクリート護岸とその前面の砂州のみで巨石を持たない水衝部②では，砂州上流面が激しい水衝部となり，砂州を洗掘し，水衝部が徐々に下流へ移動していき，3時間通水後にはコンクリート護岸沿いの水流により砂州はほぼ消失した（写真-8, 9）。一方で巨石付き盛土砂州を用いた河岸防護工を施工していた水衝部①では，巨石部及びその下流の砂州の変形はほとんど無く，水衝部は巨石部に固定され，十分な水はねがなされた。2回目の通水にあたって，水衝部②では，盛土により砂州を復元し，水衝部①とは延長を変

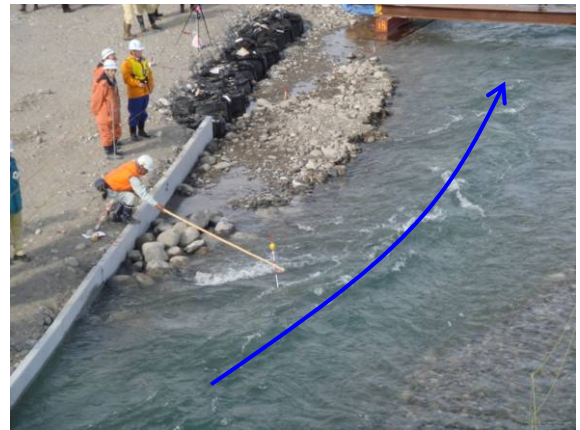
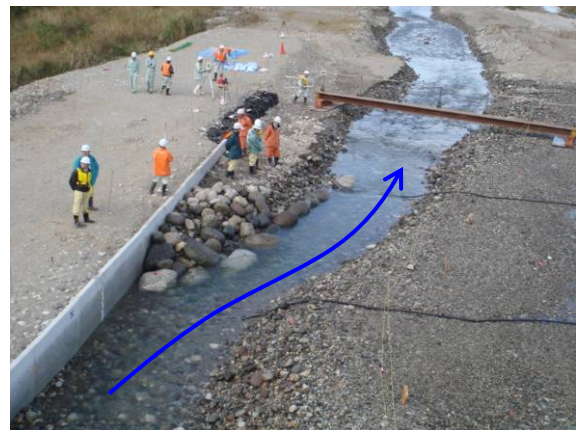
写真-11 水衝部②2回目通水中

写真-12 水衝部②2回目通水後

えた延長5m, 法勾配2割, 高さ1.0mの巨石付き盛土砂州を用いた河岸防護工を設置した(写真-10)。通水流量は, 1回目流量よりやや多い $7.6\text{m}^3/\text{s}$, 高水敷水深は0.2m程度である。通水時間は1回目通水より長く4時間30分である。水衝部①については, 1回目の通水と同様, 巨石付き砂州は群体として安定していた。一方, 水衝部②については, 巨石付き盛土砂州を用いた河岸防護工により, 水衝部①と同様, 下流砂州も十分保護され, 水衝部の下流への進行は見られなかった(写真-11, 12)。3回目の通水では通水流量を $13.7\text{m}^3/\text{s}$ の大流量とし, 2時間30分流下させた。写真-13に示すように, 3回目の通水では, 高水敷から0.3mの水深で巨石付き盛土砂州が完全に水没した。これは, 実河川においての平

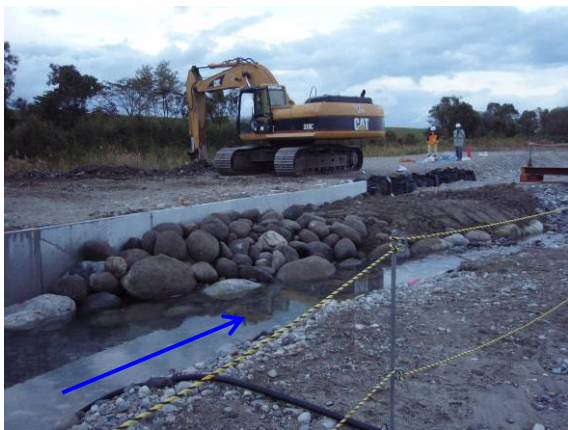
写真-10 水衝部②巨石付き盛土砂州の設置

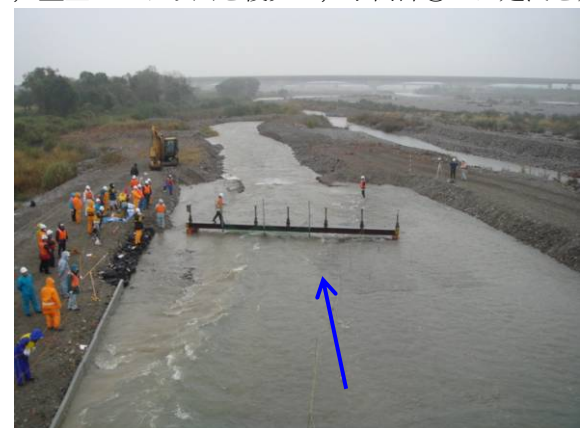
写真-13 水衝部②3回目通水中

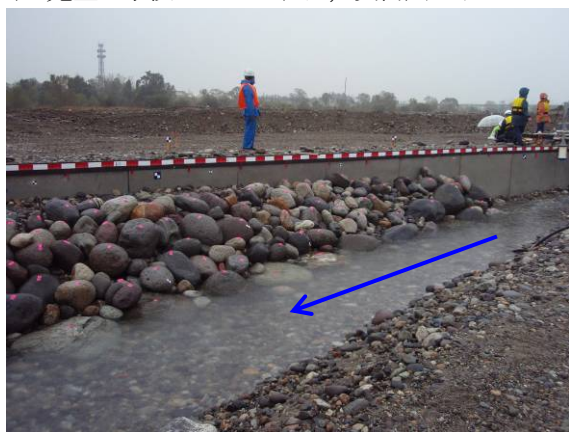
写真-14 水衝部①3回目通水後

均年最大流量相当であり, 複断面蛇行河道では, この程度の相対水深のときが最も河床の洗掘深が大きくなることが明らかになっている³⁾。このときにおいても水衝部①では, 砂州は群体として安定しており(写真-14), 水衝部②でも水衝部①と同様, 巨石付き盛土砂州により下流砂州は保護されていた(写真-15)。

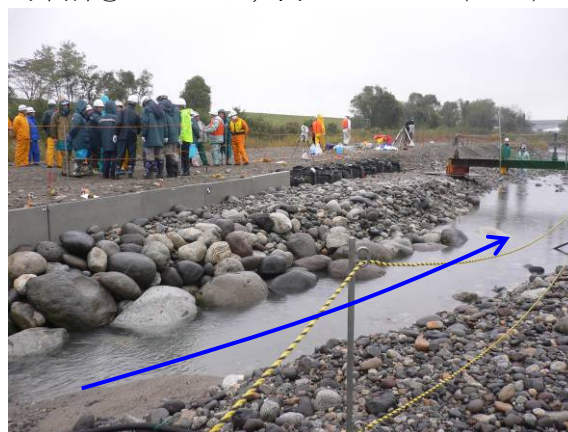
写真-15 水衝部②3回目通水後
