タイ洪水支援排水ポンプ車派遣に係る 課題と提言

洪水被害を受けたタイへの排水支援のため、国土交通省初の排水ポンプ車の海外派遣を行い、国内とは異なる環境下で活動を行いました。今回の支援体制、装備品、活動状況について報告するとともに、現地作業と輸送時に発生した不具合とその対応から明らかになった課題について報告し今後の海外支援をより効率的に行うための提言を行うものである。

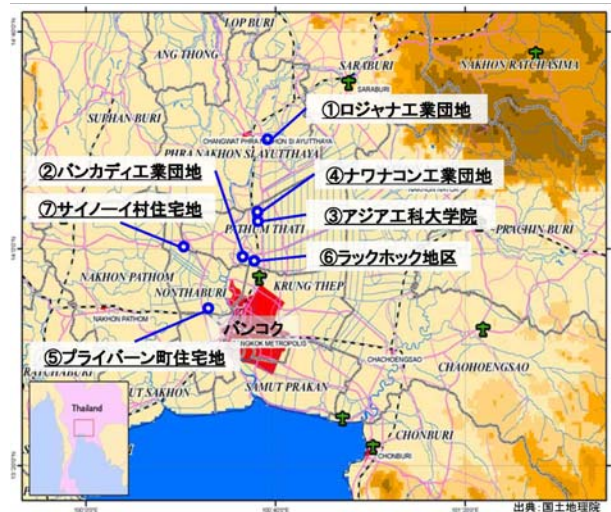
図-1 排水作業位置

国土交通省は、洪水被害を受けたタイへの排水支援の一環として、中部地方整備局が保有する排水能力が高く機動性に優れた排水ポンプ車10台を派遣し、各冠水地域における排水作業を実施しました。(図-1、表-1)

箇所	期間	推定排水量
① ロジャナ工業団地	11/19~11/27 (9日間)	約230万m ³ (25mプール約6,400杯分)
② バンガディ工業団地及び周辺住宅地	11/26~12/8 (13日間)	約250万m ³ (25mプール約6,900杯分)
③ アジア工科大学院	11/29~12/8 (10日間)	約40万m ³ (25mプール約1,100杯分)
④ ナワナコン工業団地	11/30~12/8 (9日間)	約50万m ³ (25mプール約1,400杯分)
⑤ ブライバーン町住宅地	12/8~12/14 (7日間)	約40万m ³ (25mプール約1,100杯分)
⑥ ラックホック地区(ランシット大学及び周辺住宅地)	12/9~12/17 (9日間)	約30万m ³ (25mプール約800杯分)
⑦ サイノイ村住宅地	12/14~12/20 (7日間)	約170万m ³ (25mプール約4,700杯分)

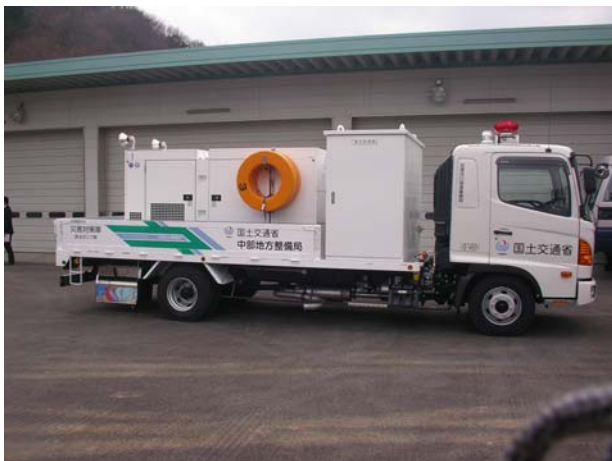
写真-2 排水ポンプ車外観

排水ポンプ車は、トラックの荷台にポンプ、発電機、排水ホースなどを搭載しており、災害現場において単体で排水作業が可能な車両となっています。

排水能力が、30m³/分、40m³/分、60m³/分の3種類があり、現場に応じて機種選定が可能です。今回のタイへの派遣には、人力での設置が可能な30m³/分の排水ポンプ車を選定しました。(写真-2)

なお、30m³/分の排水ポンプ車は、小学校の25mプールを約10分で空にできる能力を持っています。

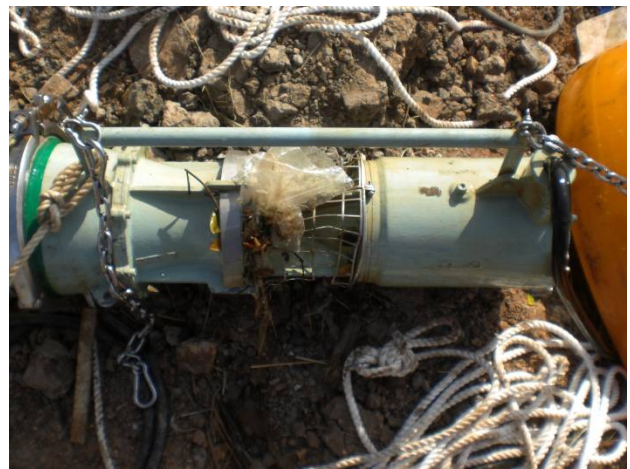
写真4 ポンプへのゴミのつまり状況

ポンプ吸い込み口付近へのゴミの付着（写真-4）は、排水効率が大きく下がり、排水時間も長くなるなどポンプ本体にも負荷がかかることから、故障の原因となると考えられました。

これに対しては、1日1～2回程度の燃料補給時に全台を停止し、ゴミ清掃に加えてポンプ本体、発電機などの点検を行いました。

また、現地作業員に通常の排水作業中の排水ホースの硬さを教え、それ以下の硬さであれば、排水量が少なく、ポンプにゴミが詰まっている懸念があるためゴミ詰まりなどを確認するよう指導しました。

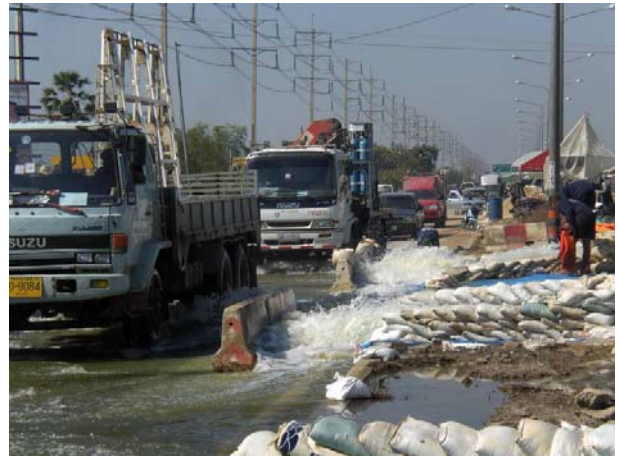
写真5 通行車両への配慮状況

これに対しては、養生を現地調達可能な仮設材料を用いました。道路路面に吐き出した際は、通行車両に配慮して吐出口付近にコンクリートバリアで水流を抑制しました。(写真-5)

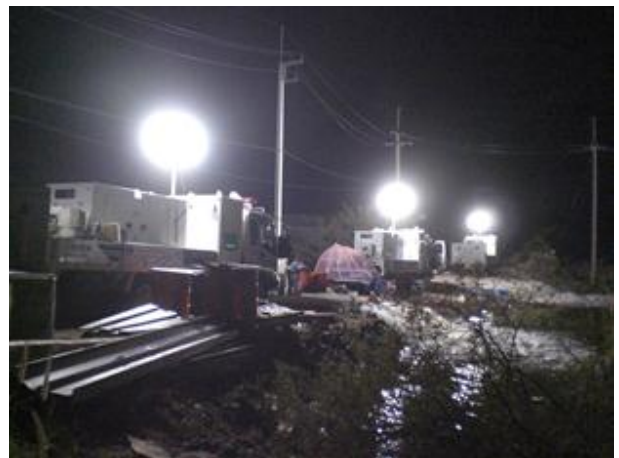
写真6 夜間作業の状況

夜間作業は、現地作業員のみで実施し、排水ポンプ車付属のバルーンライトを用いて、排水作業を継続しました。(写真-6)

現地では、夜間照明に引き寄せられて多くの虫が集まりました。これら虫が操作盤の内部に侵入し、電気系統への悪影響や故障の原因とならないよう除去を指示したが、かなり苦労していました。

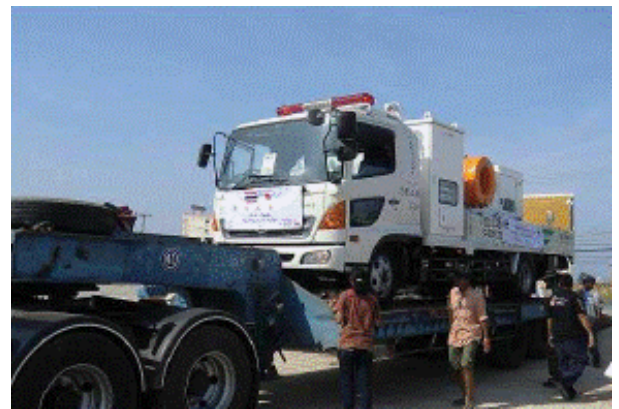
写真7 冠水地域での移動状況

現地での車両の移動に際して、冠水した道路の走行は、排気管からの浸水や車両下部にある排ガス浄化装置が水没することの影響により、走行不能となる恐れがありました。

これに対して、陸送可能な地域では、トレーラに搭載して現地まで移動しました。(写真-7)

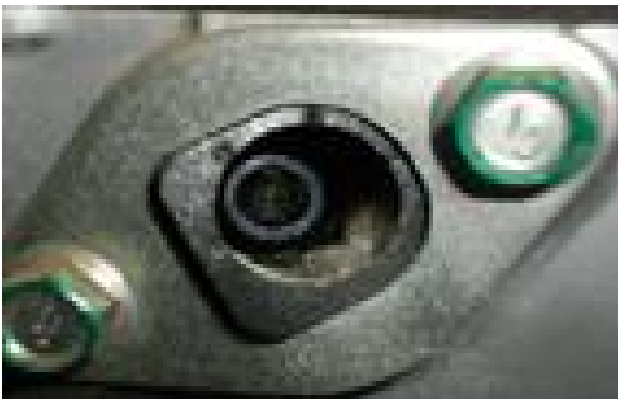
写真-10 インジェクタノズル燃料入り口に固形物

タイで補給されていた軽油は、暖かい地方で流通している成分の燃料であったために、真冬の日本に帰国したために流動性が低く目詰まり（写真-10）を起こしやすい状態となってしまう、エンジン始動が出来ない車両

がありました。

これに対しては、現地で燃料を抜いておき、帰国次第すぐに日本国内で給油するなどの対応が必要です。
