# 雪害発生時の対応事例と今後の取り組みについて

山脇 健一<sup>1</sup>・高橋 大輔<sup>1</sup>

<sup>1</sup>中国地方整備局 鳥取河川国道事務所 鳥取国道維持出張所（〒680-0947 鳥取市湖山町西1丁目462-1）

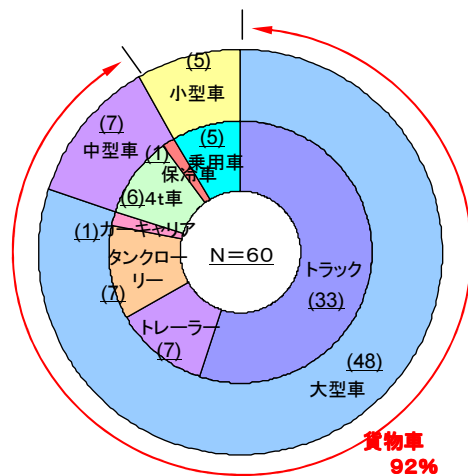
平成22年度のスタック車両の特徴は以下のとおり。  
特徴① スタック車両のうち、貨物車が92%(大型車:80%、中型車:12%)を占める。(図-2)

図-2 スタック車両の内訳(車両による分類)

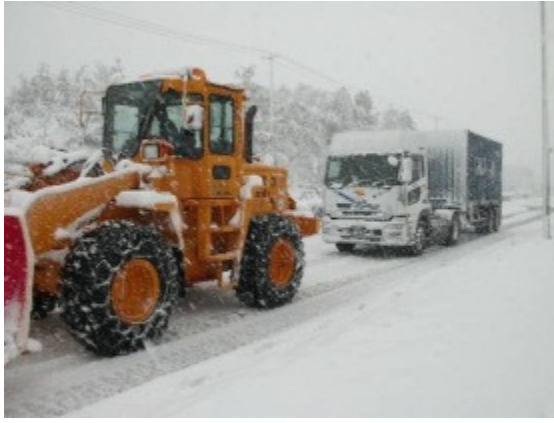
スタック車両が最も多い日光坂においては、スタック車両の牽引移動や、夜間早朝の集中除雪作業を実施するため、予め除雪ドーザーを周辺に配備した。(写真-4)

写真-4 除雪ドーザーによるスタック車両牽引状況

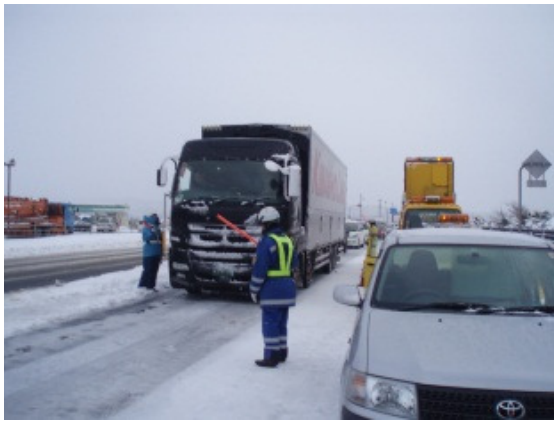
さらに、大型車を対象に冬用タイヤ装着指導、タイヤチェーン装着指導を実施した。実施作業は大変な取り組みであったが、その甲斐もあり実施中はスタック車両の発生は無かった。(写真-5)

写真-5 タイヤチェーン装着指導の実施状況
