横断歩行者・自転車のための 新たな注意喚起対策の報告

¹四国地方整備局 土佐国道事務所 管理第二課 (〒780-0055 高知県高知市江陽町2番2号)

一般国道56号河ノ瀬交差点は、2007年度に交差する市道を跨ぐ河ノ瀬高架橋が完成し渋滞が大幅に改善されたが、依然として死傷事故率は県内上位であり、特に横断中の歩行者・自転車と右折車の死傷事故が多発している。そこで2011年度、この多発する事故の削減を目的として、横断歩行者・自転車を感知してドライバーへ注意喚起する新たな注意喚起対策システム「横断歩行者・自転車感知式注意喚起システム」の社会実験を実施した。本稿では、河ノ瀬交差点で実施した社会実験の概要と実験から得られた各種データから、横断歩行者・自転車感知式注意喚起システムに対する利用者の受容性、システムの有効性の検証結果を報告する。

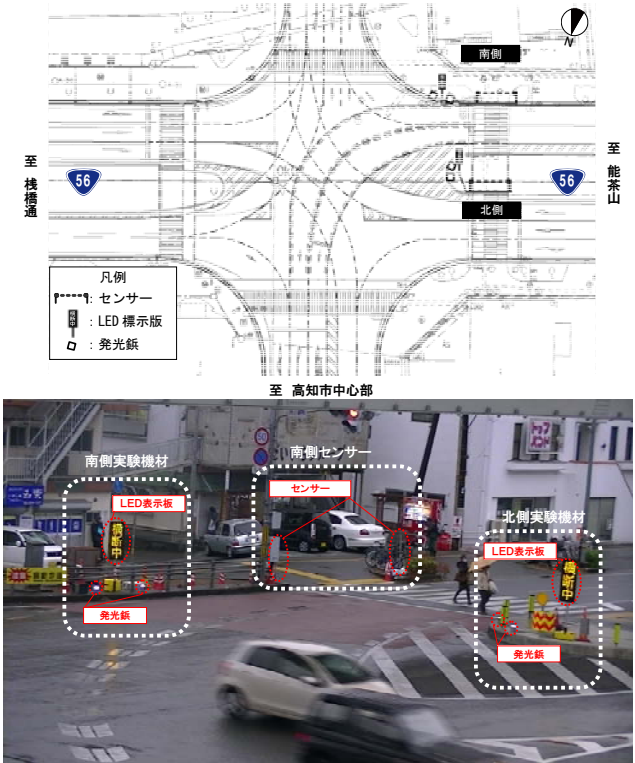
図-5 システムの概要

本検討で検証対象としたシステムの概要を図-5、設置・作動条件の概要を表-2に示す。また、検証対象とした事故は、図-6のように北側の高知市中心部側から2列で進入する右折車と西側流出部の横断歩行者・自転車の事故とした。

本システムは、歩行者・自転車が横断歩道両脇（南側：歩道、北側：中央島）に設置されたセンサーを通過すると同時に、路肩に設置した誘目性の高いLED発光式表示板（LED表示板）とLED発光式道路鋲（発光鋲）が点滅し、ドライバーに注意喚起するものである。今回は、社会実験期間中の仮設であったため、南側・北側に設置したセンサーとLED表示板・発光鋲は、それぞれ独立して作動するシステムとした。独立した作動とは、南側から進入する横断歩行者・自転車に対しては、南側のセンサーが感知して南側のLED表示板と発光鋲のみが点滅する仕組みである。また、LED発光式の表示板と発光鋲の点滅は、センサーが歩行者・自転車の最後尾を感知してから10秒後（歩行者の横断時間）に消灯させるとともに、赤現示時には点滅させない仕組みとした。

なお、今回の社会実験で使用した本システムは、長野県飯田市のラウンドアバウト型交差点において、（公財）国際交通安全学会および国土技術総合研究所が参画して実施されたLED発光式道路鋲（発光鋲）による横断歩行者注意喚起システム³⁾にLED表示板を組み込んだものである。ただし、システムの設置位置、発光鋲の色、作動等の条件については、河ノ瀬交差点での条件に変更した。

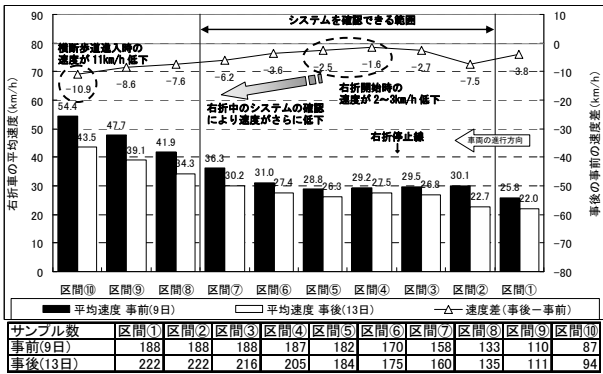
図-17 LED表示板・発光銃作動時の右折車の速度変化

H24.2.13 (システムの作動状況:LED表示板+発光銃)【対象車両:外側右折車線の先頭車】

歩道への進入速度は、事前に比べ各区間とも低く、横断歩道進入時の速度が事前に比べ10km/h程度低下している。なお、発光銃作動時、LED表示板作動時の速度変化についても同様の傾向を示すが、速度低下量はLED表示板と発光銃を同時に作動させた時の方が大きい傾向にあった。
