(2) 烏・神流川におけるサケの産卵場の把握

3. 濁水の影響把握調査

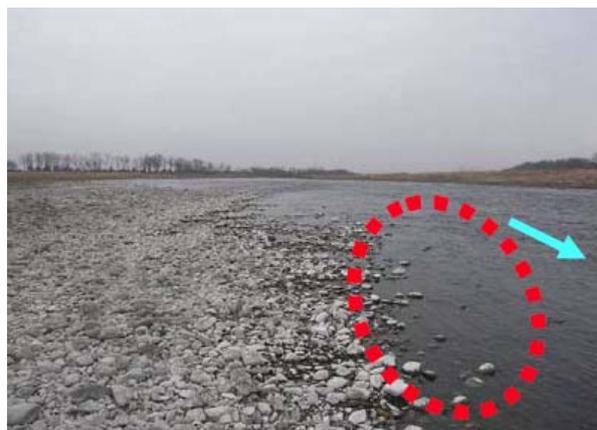
写真-1 サケの産卵床が確認されている箇所

サケ産卵場マップ及び現地踏査の結果によると、サケの産卵場は早瀬と平瀬の境界や、淵から早瀬になる付近に多く見られた(写真-1)。また、産卵床としては間隙のある砂礫があり、河床が堅く締まっていない構造をしていた。産卵床は図-4のような構造をしていると考えられる。

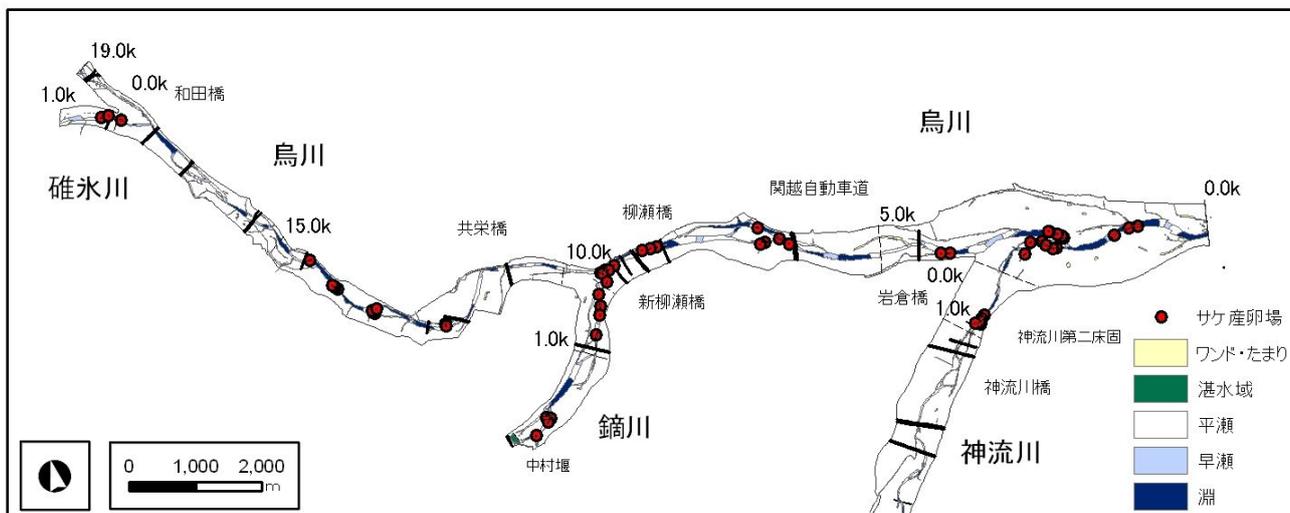
図-3 サケ産卵場マップ

烏・神流川のサケの産卵場の分布状況を把握するため、2007年より現地踏査及び関係機関へのヒアリングを実施し、その結果をサケ産卵場マップとして作成した(図-3)。

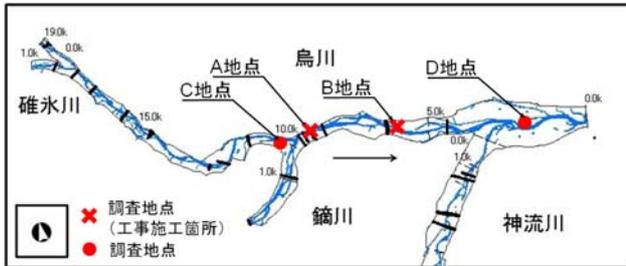
図-5 試験箇所

現地試験箇所は、河川内での工事施工箇所の直下流2箇所(A, B地点)及び工事施工による濁水発生の影響

が少ない2箇所（C、D地点）の計4箇所を選定した（図-5）。

A地点及びB地点における工事は、橋脚補強工事及び護岸修繕工事で、施工期間は橋脚補強工事は11月～翌3月まで、護岸修繕工事は11月～翌5月まで、仮締め切りは土砂及び大型土のうで実施しており、水替えポンプで排水を行っていた。どちらも、烏・神流川においては、通常行われている施工方法であった。

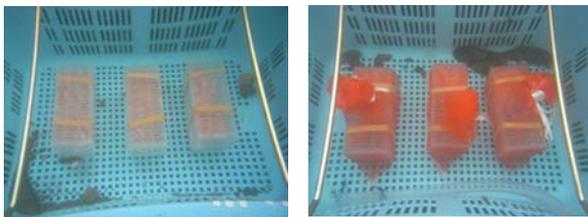
写真-2 バイパートボックス設置状況
(孵化状況確認用とネットで覆った稚魚化状況確認用)

試験方法は、サケの卵を購入し、バイパートボックスに100粒ずつ分取し、カゴに設置後、河床に埋設した。バイパートボックスは孵化状況確認用と稚魚化状況確認用の2種類準備した。稚魚化状況確認用のバイパートボックスについては、ボックスをネットで覆い、稚魚がボックスから逃げ出さないようにした（写真-2）。

また、「稚魚化状況確認用」においては、「細粒分60%」、「細粒分90%」でも孵化率・生存率共に高かった。これは稚魚逸脱防止のため、パイパートボックスをネットで覆ったことにより、ボックス内への細粒分進入が抑制され、稚魚の移動空間が確保されたことが要因としてあげられる。

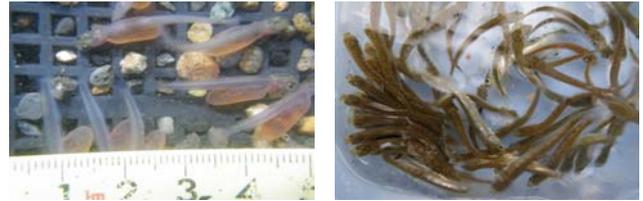
写真-3 孵化状況と稚魚化状況

なお、バイパートボックスの設置は12月1日に行い、「孵化状況」の確認は12月27日、「稚魚化状況」の

確認は翌2月7日に行った（写真-3）。

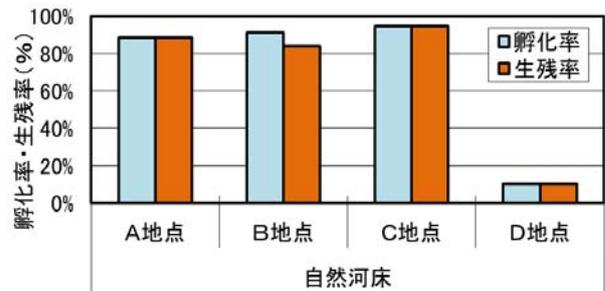
図-6 孵化状況（自然河床）

「自然河床」の状況ではA地点、B地点及びC地点の3地点では孵化率が約9割、生存率も約9割であった。D地点では孵化率が約1割と多くの卵が孵化前に死亡していた。

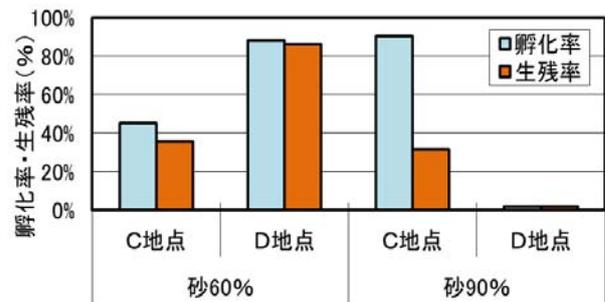
図-7 孵化状況（細粒分）

細粒分を加えた場合、C地点では孵化率が4～9割、生存率は約3割であった。「細粒分90%」のケースでは孵化後に死亡する固体が多く見られた。D地点では孵化率が0～9割、「細粒分60%」のケースでは孵化率も生存率も高い結果が出たが、「細粒分90%」のケースではほぼ孵化前に死亡していた。

A, B及びC地点におけるFredle指数は、「自然河床」では5~8程度であり、生存率は9割程度であった。一方、C地点の「細粒分」の実験ではFredle指数は1程度であり、現地試験においても孵化後の生存率が低いことが確認された。特に「細粒分90%」については、回収時のパイパートボックス内が細粒分で満たされており、卵の孵化率は高かったが、孵化後の生存率は低かった。これは、孵化後の稚魚の移動空間が確保されなかったことが要因としてあげられる。

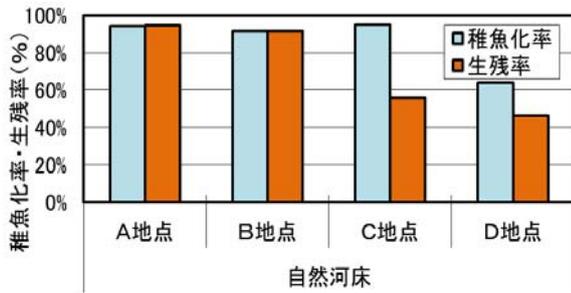
図-8 稚魚化状況 (自然河床)

「自然河床」の状況では、稚魚化率は6～9割、生存率は4～9割であり、A地点、B地点はいずれも9割であった。C地点では、稚魚で死亡しているものが比較的多く見られた。D地点では孵化前に死亡しているものが多く見られた。細粒分を加えた場合はC地点においては稚魚化率約9割、生存率約8割と共に高かった。D地点では稚魚化率が1～7割、生存率はほぼ0割であり、「細粒分90%」のケースでは多くが孵化前に死亡していた。

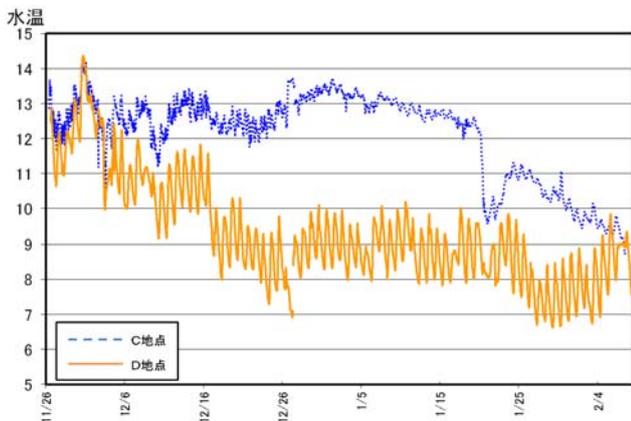
図-10 C地点、D地点における間隙水温の変化

卵を設置した数日後にまとまった降雨があり、烏川の水位が観測地点において約50cm程度上昇する出水があった。出水後の間隙水の水温の変動をみると、C地点では一定に水温が保たれているのに対し、D地点では水温の低下傾向が示されていた(図-10)。これはD地点において出水により河床が攪拌されたことを示唆している。孵化直前の卵は表面が破裂しやすく、衝撃に弱いと言われている。水温の低下は冷水環境を好むサケにはほとんど影響しないが、出水が発生したことで、D地点の河床に埋設した卵が攪拌され、衝撃を受けたこと等により、孵化前に多くの固体が死亡したと推定される。

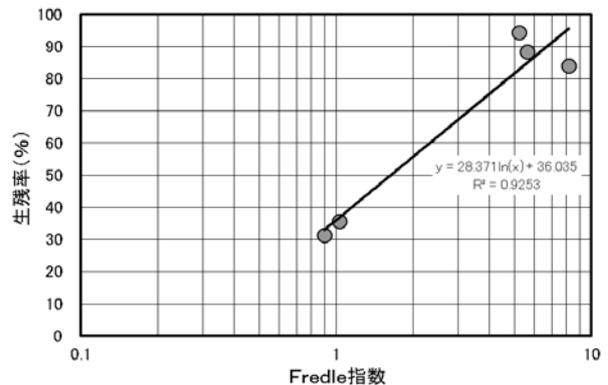
図-11 今回の現地試験におけるFredle指数と生存率の関係

既往の文献調査によると、礫の空隙サイズを表すFredle指数とサケの孵化・稚魚化期の生存率には相関関係がみられ、Fredle指数が大きくなると生存率が高くなる傾向にある。

A, B及びC地点におけるFredle指数とサケの「孵化状況」の生存率の相関図を示す。既往文献と比較しても概ね同様の傾向が得られている(図-11)。
