三遠南信自動車道飯喬道路に おける猛禽類保全対策

オオタカは、生態系の上位を司る種（アンブレラ種：Umbrella species）であり、動植物保全対策を検討する上で、重要な位置づけがなされている。一般国道474号三遠南信自動車道の起点である飯喬道路1工区では、工事着手直前、路線近傍でオオタカの生息が確認された。そのため、事業の円滑な推進とオオタカの保全の両立を目的とした調査、保全対策（馴化、代替巣）を実施し、調査開始から約10年間で得られた成果に対して評価を行うとともに、蓄積されたデータより調査、保全対策のマニュアルを作成した。本稿はその記録報告である。

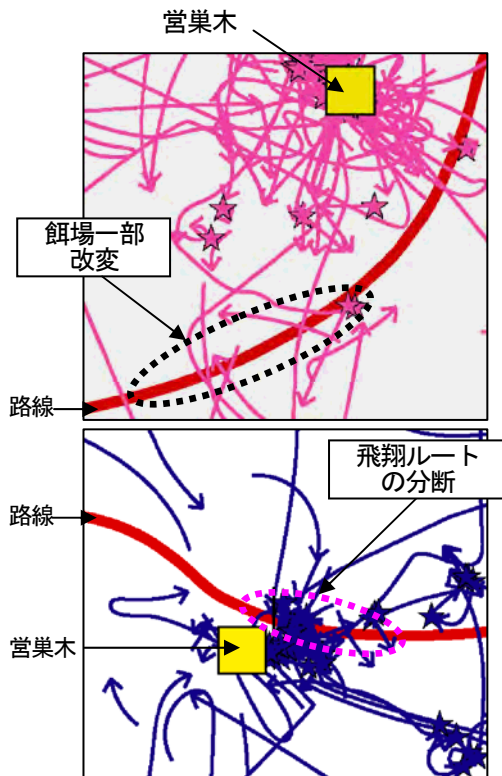
図-2 路線とオオタカ営巣木の位置図
(上：T 個体，下：K 個体)

1999年6月から2001年繁殖期の約3年間、行動圏等を把握するための基礎調査を行った結果、路線近傍にオオタカの営巣木が2箇所確認された。

- ・T 個体：路線（道路端）より約 300m
- ・K 個体：路線（道路端）より約 50m

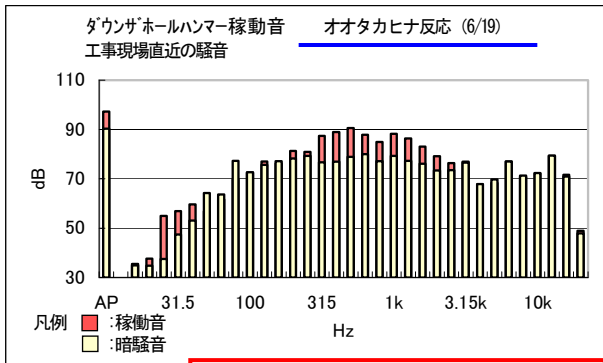
図-6 オオタカの反応と工事騒音の周波数との関係
 (T 個体の結果)

反応の有無と周波数のパターンには、
 明らかな相関はみられなかった
 ※周波数パターンは反応の有無にか
 わらずほぼ類似

※同じ工種の騒音に対して、オオタカが反応した
 場合としなかった場合の周波数パターンを整理

→ 工事騒音が発生した際のオオタカの行動記録より、工事騒音のレベル及び周波数と、オオタカの反応の有無との関係を示す事例が得られたこと。
