河川堤防における小動物の巣穴対策について

松浦川水系及び六角川水系において、堤防法面に数十箇所の小動物の巣穴が発見された。そこで小動物の特定及び巣穴による河川堤防の損傷を把握し、今後の被害拡大を防ぐため、小動物の特定方法、生態特性などを分析整理し、巣穴被害範囲の確認及び対策方法について現地での適用を考慮した小動物の生態特性をふまえた河川堤防の復旧及び保全方法を明らかにする。

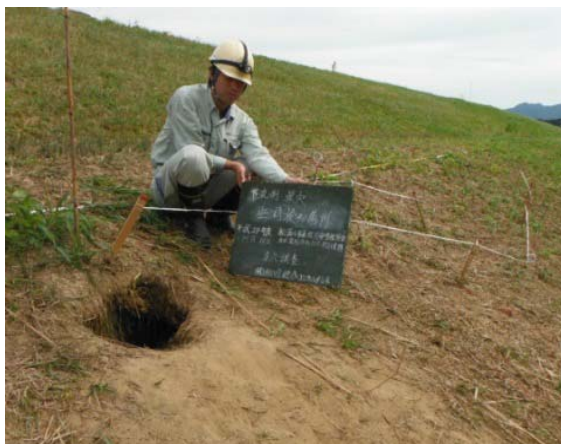
図-1 発見された巣穴の状況

表法面に小動物の巣穴（図-1）が発見されたことから、

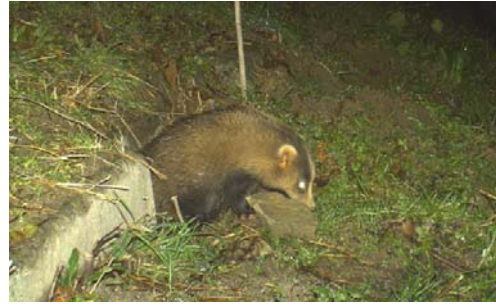
図-3 確認されたアナグマ（松浦川右岸7k300m）

まず、対象動物の特定調査（表-1）を実施したところ、松浦川17箇所のうち15箇所アナグマが、六角川9箇所のうち5箇所アナグマ、3箇所でキツネがそれぞれ確認され、対象動物としてはアナグマとキツネであることが特定された（図-3）。

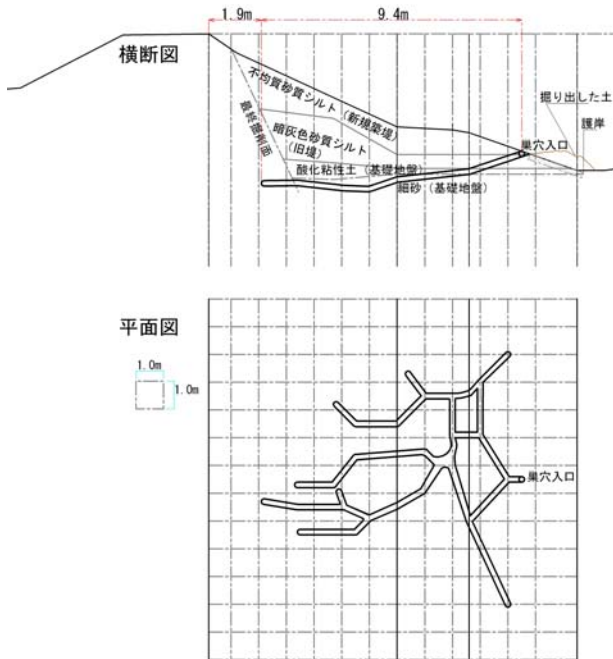
図4 巣穴の全体図 (No.14 松浦川左岸25k400m)

とりわけ被害が大きかったのは、松浦川左岸25k400mの地点であり、CCDカメラで確認しつつ、開削調査を進めた結果、巣穴発見時からは想像することができない規模になっていた（図-4.5）。これは、巣穴の入口が高水敷に繁茂するメダケ林の林縁部にあったことから、長年にわたって巣穴を発見できなかった可能性がある。図-4では巣穴は総延長が40mで特に堤防基礎地盤の緩い細砂の層を中心に広がっていることが確認できた。

また、図-4.5のように小動物の巣穴は堤防土質が緩い砂質部分を選択して掘り進んでおり、固い粘性土質には、ほとんど巣穴を掘った形跡が見られなかった。

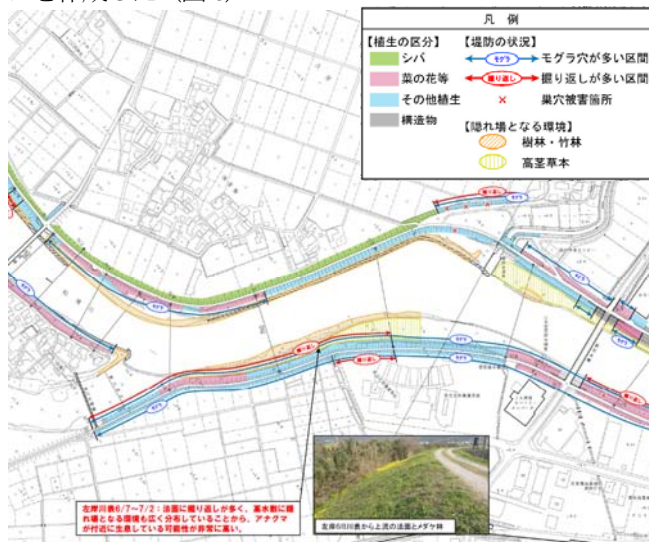
図-8 巣穴被害予想マップ

山地と河川堤防との位置関係及び河川堤防そのものを含む周辺の植生を平面図に記載した巣穴被害予想マップを作成した(図-8)。

さらに、このマップを河川の巡視や点検、堤防保全対策といった河川管理に活用するため、河川の位置(左右岸、距離標)ごとに表にして、巡視や点検時に注意を要する場所及び堤防保全対策の優先度を明示した堤防保全対策評価シートを作成した(図-9)。これらは河川堤防の性能をラインとして発揮するため、本来は河川流域
