# もたれ式護岸の被災形態に関する研究

平野 誠治<sup>1</sup>・有川 太郎<sup>1</sup>

海岸の護岸は、我が国の沿岸を高波や高潮から防護する役割を担っているが、高波浪の作用により被災を受けることがある。もたれ式は、護岸の代表的な構造の一つである。もたれ式護岸の被災形態は、護岸堤体下部の沖側への滑動と、堤体打継部の破断に大別される。一方で、これらの破壊形態に至る各要因は明らかにされていない。そこで、本研究では、もたれ式護岸の堤体の挙動に主眼を置き、水理模型実験により被災メカニズムを検証した。検証の結果、堤体前面に接する被覆ブロック等の構造物の有無により、堤体下部の沖側へ滑動変位に差異があること、及び、堤体下部の変位が抑制されれば、堤体に衝撃波圧が作用し、堤体打継部が破断する可能性があることが明らかとなった。

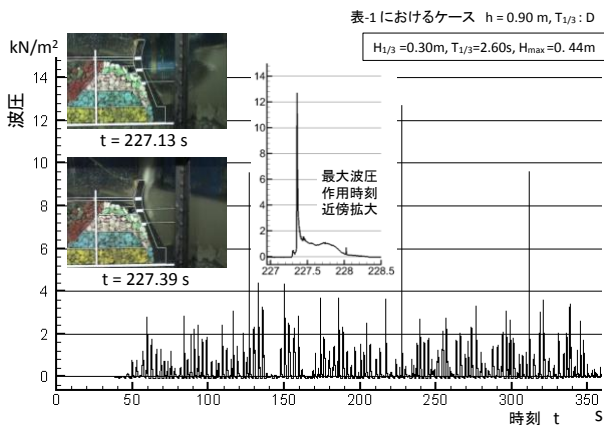
図-7 堤体の打継部より上部に作用する波圧の時系列

図-7に、堤体上部背後が裏込石に支持されていない状態において打継部より上に作用した波圧を、時系列で示す。入射波の諸元は図中に示す。特に大きい衝撃波圧は、造波時間300秒間において、 $9\text{ kN/m}^2$ を超え $12\text{ kN/m}^2$ 未満のものが2回、 $12\text{ kN/m}^2$ を超えるものが1回発生している。以上より、堤体の滑動によって堤体上部の背後に空間が生じていても、堤体下部が固定された状態になれば、衝撃波圧が発生することが確認された。また、この状況は、被災前の初期状態から、堤体が波浪を繰り返し受けることにより形成され得ることも確認された。

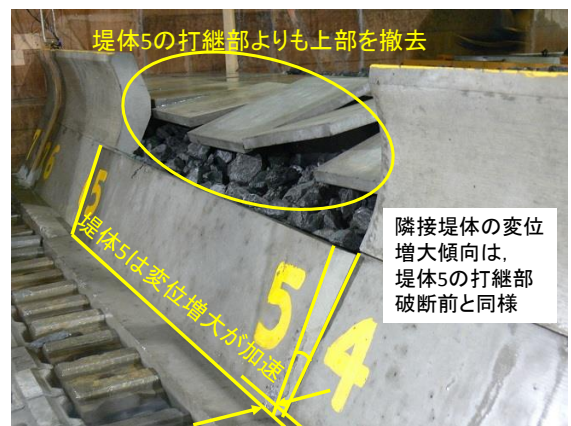
写真-7 堤体No.4及びNo.6の変位

写真-7は、堤体No.4及びNo.5の変位の結果である。本実験では、堤体の一部分の撤去により露出した裏込石の流出が見られず、被災の平面的拡大に関し、顕著な傾向は確認されなかった。しかしながら、被災の拡大には、個々の裏込石の粒径や、被災箇所近傍の流速も深く関与していると考えられ、今後、これらの検証が必要である。

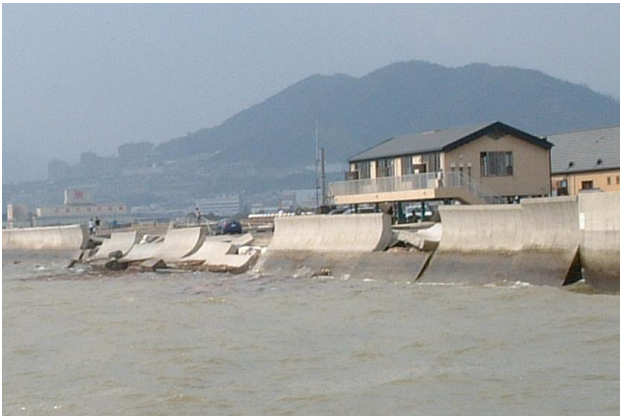
写真-8 現地護岸の被災状況

写真-8は平成16年の台風18号による高潮高波浪にて被災した広島港観音地区の護岸(もたれ式構造)の状況である。中国地方整備局広島港湾空港技術調査事務所<sup>1)</sup>によると、延長165.1 mのうち堤体100 mが被災し、被災時は、潮位CDL+4.79 m, 有義波高 $H_{1/3}$ =2.1 m, 有義波周期 $T_{1/3}$ =5.8 s, 最大波高 $H_{max}$ =3.8 mと推算されている。

主な被災形態は、堤体下部の沖側への滑動である。堤体前面には質量2,000 kgの被覆ブロックが設置されていた。今回の実験で使用した被覆ブロックは、縮尺1/10で質量が2.5 kgであることから、フルードの相似則を適用すると現地のブロック質量の25%増しである。現地の被

覆ブロックの被災形態には不明な点も多いが、実験結果と比較すると、波浪が繰り返し作用し、堤体の滑動により、徐々に沖側へ押し出されたものと考えられる。

また、写真より、少なくとも1つの堤体にて打継部の破断が確認できる。打継部の破断時に堤体上部に作用した圧力は、設計断面から、静的載荷の条件で40 kN/m<sup>2</sup>と算出される。有川ら<sup>2)</sup>が行った実証実験から、鉄筋が破断する静的荷重の2倍程度の衝撃波圧が作用すると打継部が破断する可能性があると考えられる。このことから、被災時には、80 kN/m<sup>2</sup>程度の衝撃波圧が打継部より上部に作用したと考えられる。

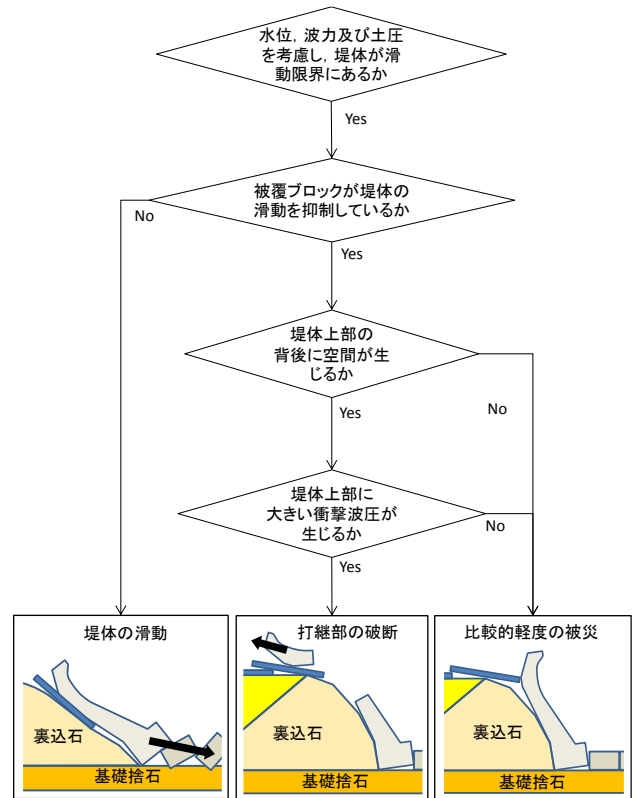
図-10 もたれ式護岸堤体の被災に至るフロー

もたれ式護岸堤体の被災形態は、沖方向への堤体の滑動と堤体打継部破断の2形態に大別される。有川ら<sup>2)</sup>の研究及び本研究の結果から、堤体が各被災形態に至るフローを整理すると図-10のようになると考えられる。
