# 常陸多賀駅前広場再整備工事

## ～ラウンドアバウト方式によるロータリーの採用について～

茨城県日立市 都市建設部 道路建設課 (〒317-8601 茨城県日立市助川町1-1-1)

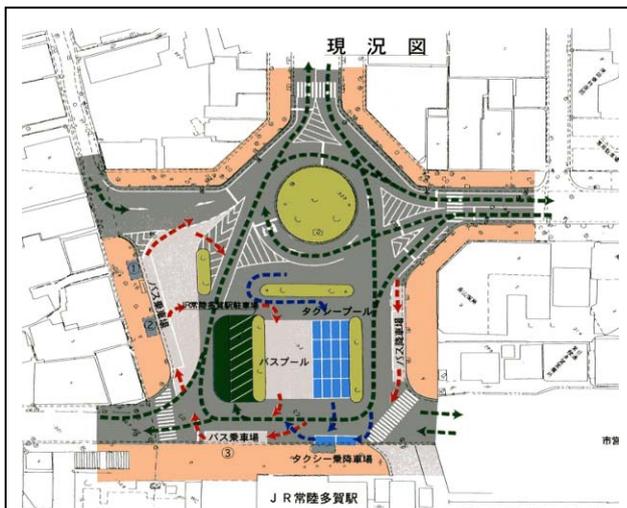
図-1 整備前の現況図

整備前の広場は、図-1のように公共交通のバス・タクシーと駅利用の送迎車両や通過交通の車両が多く、箇所で交錯していた。そこで、広場内の交通を目的別にゾーニングし、バスやタクシーなどの「公共交通の空間」を駅舎近くに配置し、「通過交通の空間」、自家用車等で乗り降りするための「乗降空間」を明確に区分した。

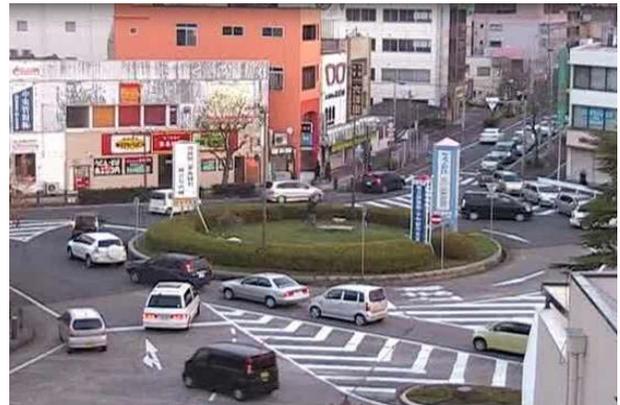
写真-1 整備前ロータリーの渋滞状況

整備前のロータリーは、県道常陸多賀停車場線の交通が優先され、ロータリー内に止まれば2箇所あった。また、2車線の幅員があったことから、交通の流れが交錯し渋滞を起こす原因となっていた。写真-1  
検討委員会では、信号処理ではなく元々あったロータリーを活かして交通処理が出来ないか検討が進んだ。そこで、環道を通行している車が優先となり、環道の中に徐行や一時停止で入り、出たいところから出るという「ラウンドアバウト方式」の通行方法にしてはどうかとコンサルタントからの提案があり、検証実験を実施し、本方式が採用されることになった。図-2

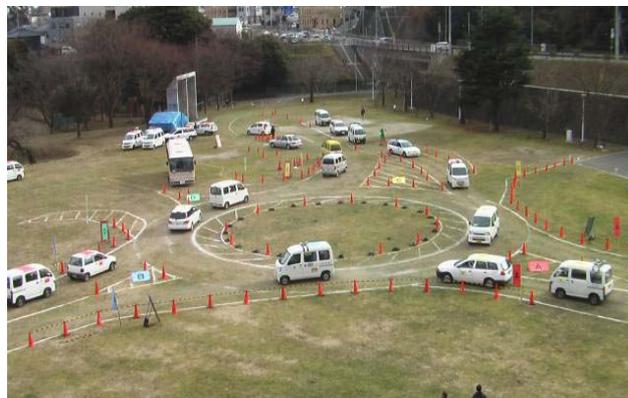
写真-2 検証実験の様子

検証実験の方法は、写真-2のとおり、広場に原寸大のラウンドアバウトを作り、職員により走行実験を行った。実際の交通量調査に基づいて各方面からの交通量を流し、交通の流れを確認した。また、各実験後に、安全性、円滑性についてドライバーのアンケートを行った。

円滑性については、94%で問題はないという回答であった。横断歩行者があったケースではラウンドアバウト内の走行が停止し、合流する車両が滞留することもあり、円滑性が一時低下した。しかし、走行実験では、30秒程でラウンドアバウト内の流れが回復することが確認でき、通勤時間のピーク時においても走行性に問題がないことが実証された。

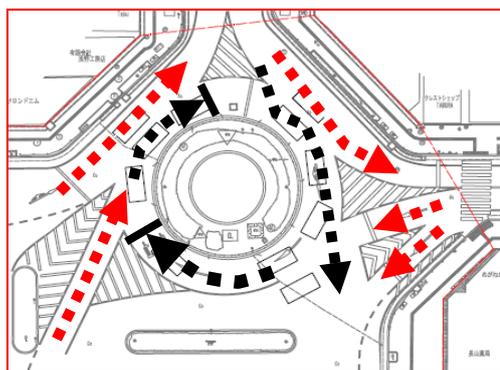
図-3 整備前

整備前のロータリーは、ロータリー内に「止まれ」が2箇所あったため、通勤ラッシュ時にはロータリー内で車が渋滞していた。また、側方の通り抜けが可能となっていたことから流れが錯綜し、危険性を伴っていた(図-3)。常陸多賀駅前広場の1時間当たりの交通量は、朝の通勤ラッシュ時が540台、夕方が570台であり、ラウンドアバウト方式は、1流入部あたりの交通量が1時間当たり800台程度<sup>1)</sup>が適していると言われており、交通量からもラウンドアバウトには適していると言える。しかし、図-4のラウンドアバウト方式の採用にあたって、検討委員会委員や議会からは、安全性が向上する一方、通勤ラッシュの渋滞時間帯に機能するのかどうか一部不安視する声が上がった。

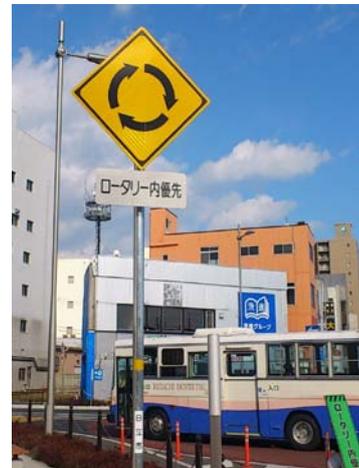
写真-3 ロータリー内優先の標示

当駅前広場においては、写真-3のようなロータリーの警戒標識に「ロータリー内優先」の補助板を採用し運用している。現在、竣工から1年数か月ほどが経過し、通行方法にもだいぶ慣れスムーズな運用がされている。
