# 堤防等点検技術の向上について (研修用堤防の整備)

塩谷 晋三<sup>1</sup>・足立 哲也<sup>1</sup>

<sup>1</sup>近畿地方整備局 近畿技術事務所 品質調査課 (〒573-0166大阪府枚方市山田池北町11-1)

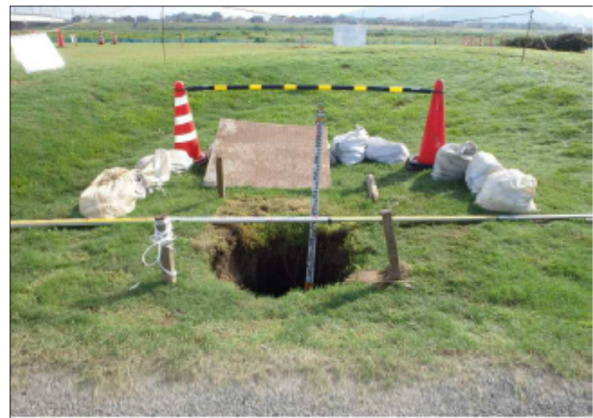
写真-1 高水敷における陥没

陥没や空洞の発生は、洪水による被災の原因になりうるものであり、また河川利用者の安全な利用を阻害する一要因になるものである(写真-1、2)。

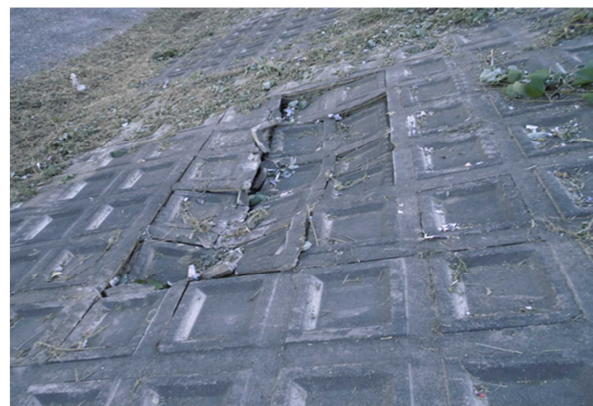
写真-2 護岸裏の空洞化

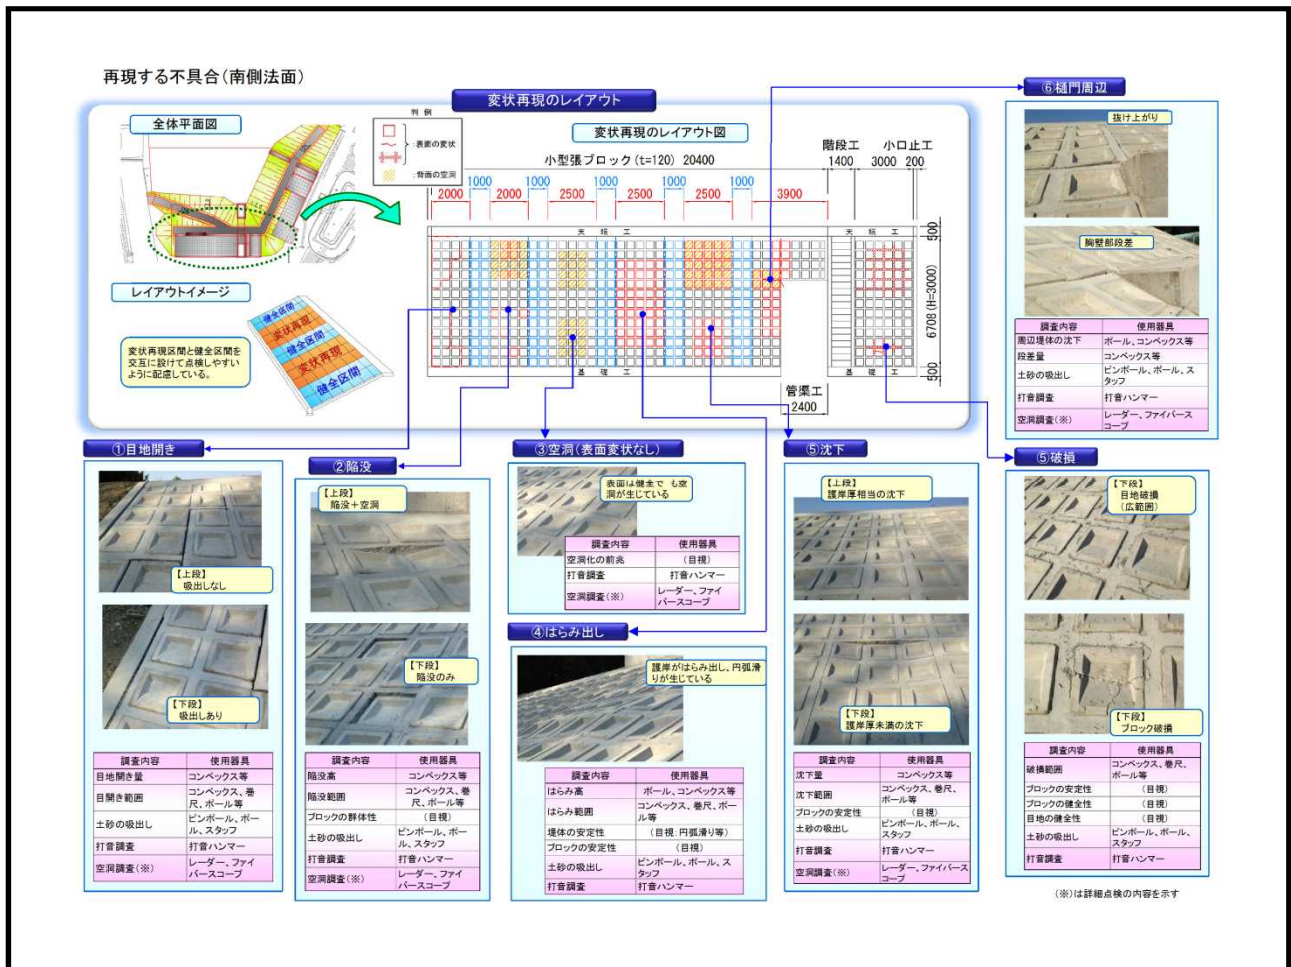
図-3 再現した不具合(南側法面)

以下、再現した不具合の一覧を表-1に示すとともに、図-3、4、5には堤防南側法面、堤防東側法面及び樋門函体において再現した不具合の箇所と内容を示す。

施設		不具合再現内容
堤防		堤体内の空洞
		堤体法尻部の湿潤
護岸	張りブロック	目地開き
		陥没(ブロック単体の沈下)
		護岸背面の空洞
		はらみだし
		沈下(護岸が広範囲で沈下)
		樋門周辺部の抜上り・段差
		破損・損傷
連節ブロック	陥没(ブロック単体の沈下)	
	連結鉄筋破損	
樋門函渠	クラック	
	コンクリートの浮き・剥離	
	鉄筋露出	
	すり減り	
	漏水	
	函渠背面の空洞

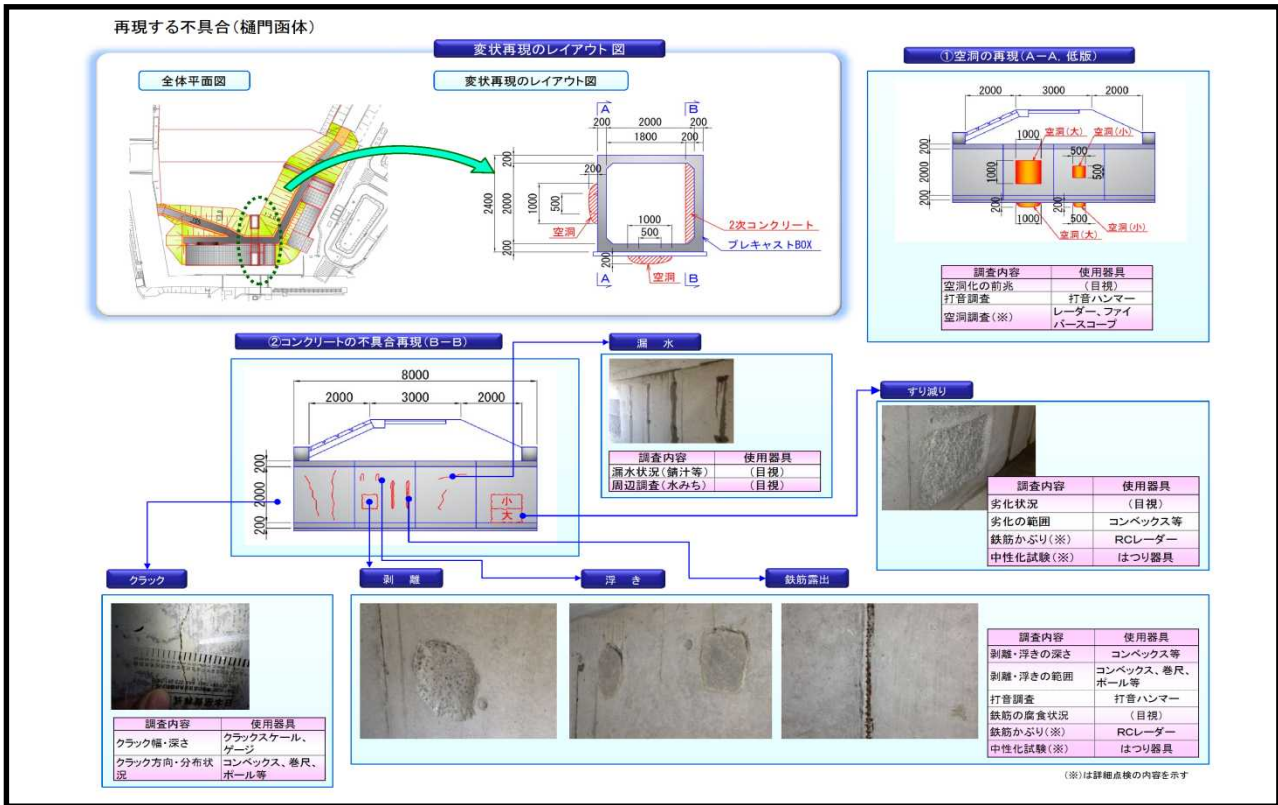
図-5 再現した不具合(樋門函体)

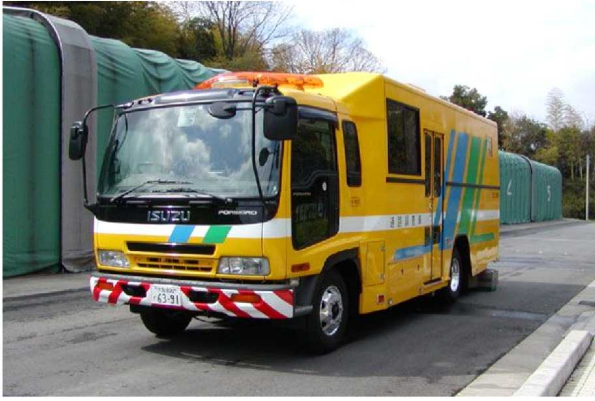
写真-4 空洞探査車

また、堤体内には、空洞探查車(写真-4)による空洞調査を想定した空洞を配置している(図-6)。
