自由課題 一般部門<イノベーションⅡ>

新猪ノ鼻トンネルにおける連続ベルトコンベアシステムによるトンネル掘削ズリの搬出について

一般国道32号猪ノ鼻道路 新猪ノ鼻トンネル(仮称)では、トンネル掘削断面が比較的小さいなかで、「安全性・効率性の向上」「坑内環境の改善」を目的に、連続ベルトコンベアシステムによるトンネル掘削ズリの搬出を行った。本稿では、平成27-31年度 新猪ノ鼻トンネル工事で採用している連続ベルトコンベアシステムの現場適用における課題と対策、掘削完了までの施工効果について事例報告する。

今後のダム再生事業につなげる～既設堤体コンクリート殻を活用したCSG工法の適用～

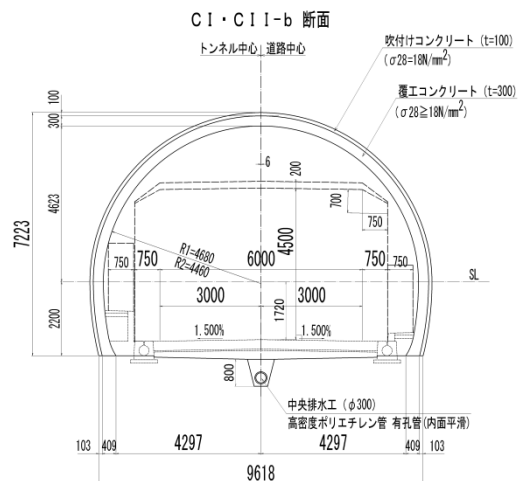
図-2 トンネル標準断面図

本工事の坑口は、国道32号に接しており、現道を迂回させて工事施工ヤードを確保している関係でヤードが狭く、仮設備の配置や掘削ブリの仮置き場の確保などに工夫が必要であり、また、トンネル掘削断面が約60m²程度と比較的小さく(図-2)、さらに、延長が2,803mと長い為、施工機械の選定や坑内運行方法についても検討が必要であった。

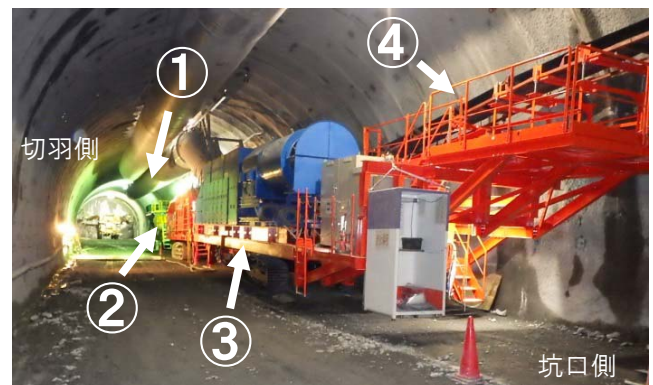
図-3 坑内設備配置

① 自走式クラッシャ (図-3、図-4)

掘削ブりを細かく破碎する機械。

② テールピース台車 (図-3、図-4)

ベルト位置の調整を行うための機械がついた台車。

③ カテナリー台車 (図-3、図-4)

ベルトの高さを変えるための台車。ベルトを上に移動する上げ台車と下に移動する下げ台車を使用。

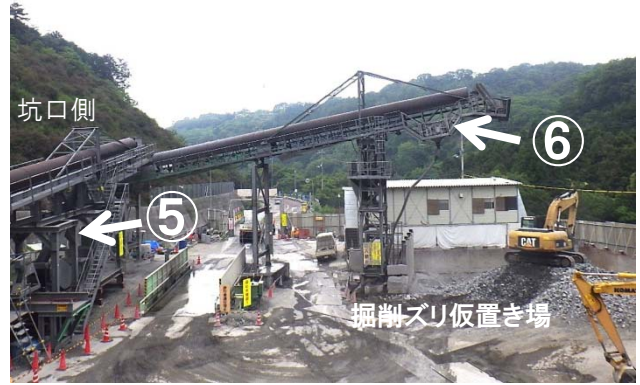
図-5 坑外設備配置

⑤コンベアドライブ (図-5)

連続ベルトコンベアを動かすための装置。

⑥坑外ベルトコンベア (図-5)

切羽から連続ベルトコンベアによって運搬されてきたズリをズリ仮置き場へ運ぶ設備。

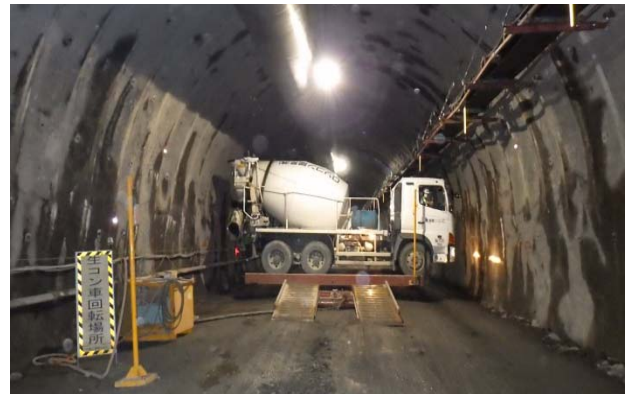
図-7 ターンテーブル使用状況

また、ターンテーブルを併用することにより、回転場所の拡幅等を行わずに、大型車輛(アジテーター車等)が坑内で転回出来るようにした。(図-7)

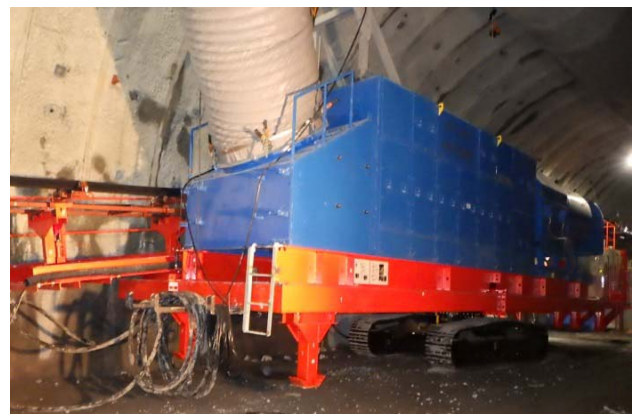
図-8 集塵機搭載型カタナリー台車

②トンネル掘削における坑内設備として、クラッシュャ、ベルトコンベア設備と共に、集塵機・電源台車等が必要である。従来はそれぞれ単独で配置していたため、後続設備の配置延長が長くなる欠点があった。また、ベルト延伸作業時に各々の設備を移動するため、長い作業時間が必要であった。従来、別途電源台車に搭載するトランスやケーブル等の電気設備を、テールピース台車(図-3、図-4_②)に搭載したほか、図-8のように集塵機をカタナリー台車に搭載した。これらの設備一体化により後続設備をコンパクトにし、各台車を自走式とすることで、連続ベルトコンベアシステムの延伸作業時間の短縮を図った。

集塵機搭載型のカテナリー台車を使用するなど、新しい試みを行うことで、これまで躊躇されていた60m2程度の断面においても、連続ベルトコンベアシステムを有効活用出来ることが確認出来た。

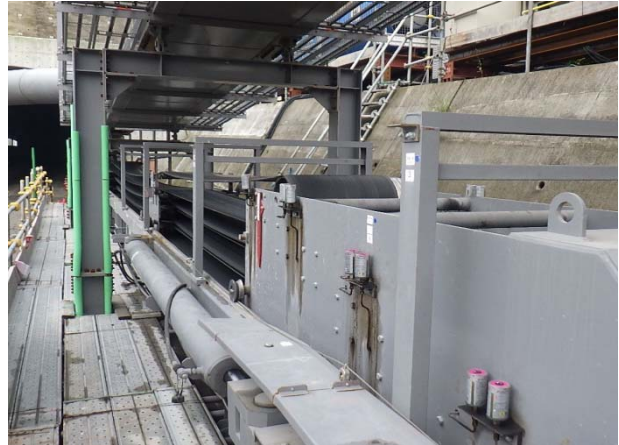
図-9 ストレージカセット

連続ベルトコンベアシステム設備は、トンネルの進捗にあわせて、1週間に2回の延伸作業を行う。1回当たりの延伸長さは15m程度である。ベルトはストレージカセット(図-9)内に最大300mのベルトがストック出来る構造となっており、ストックしてあるベルトを使用して延伸作業を行う。トンネル掘削が進みストックしてあるベルトが無くなる前(進捗が150m程度に達した時)にベルトを切断して新しいベルトの接合作業(加硫作業)を行う。

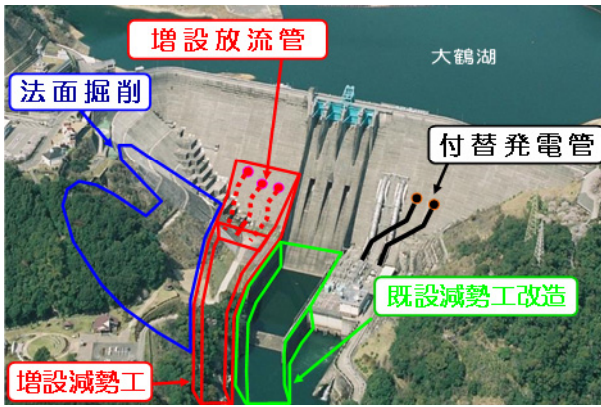
図-2 再開発事業の工事概要

- ・洪水調節用の放流管3条の増設
- ・増設放流管から洪水を流下させる増設減勢工構築
- ・増設放流管、増設減勢工を造るための法面掘削
- ・増設減勢工と同様の減勢工方式とするための既設減勢工改造
- ・発電を行うための発電取水管2条の付替え

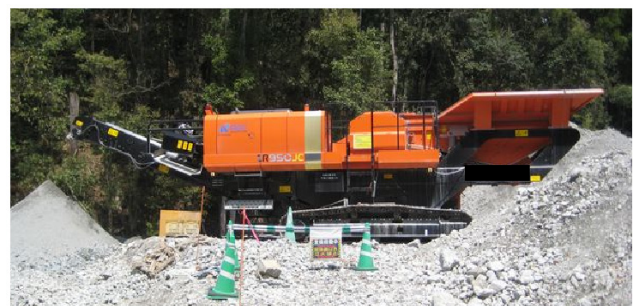
図-5 自走式破砕機

そこで、鶴田ダム再開発事業では、同工事現場内で図5の自走式破砕機によりコンクリート殻を破砕、再生砕石のように転圧できる性状の材料にすることで土石材料として流用する計画とし、廃棄物処理法、建設リサイクル法を所管する鹿児島県環境部局と協議をおこない以下を確認した。

まず、既設堤体コンクリート殻をCSG母材として再利用するため、自走式破砕機にて粒径80mm程度以下に破砕しCSG母材を製造した。ここで、一般的にCSGのブルドーザ敷均しにおける施工性から、CSG材の最大粒径は80mm程度とされている。なお、コンクリート殻だけでは、CSG抑止工に必要な母材量が確保できなかったため、基礎掘削等により発生した建設発生土も再利用することとした。発生源、性状の違いから母材A,B,Cを以下のように定義した。

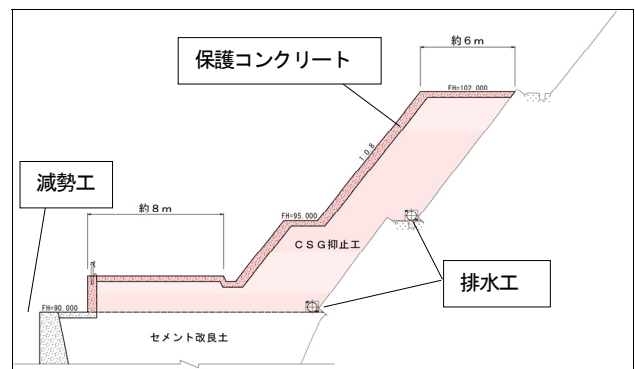
図-9 CSG抑止工標準横断面図

横断面を図-9に示す。天端の施工幅は、敷均・転圧等の使用重機より約6m程度とした。また、管理用道路を兼ねるため、下部は約8m程度の道路幅員を確保した。CSGの表面には、耐久性を向上させる目的から50cm厚の保護コンクリートを配置し、また地山との境界には地山からの浸透水を排水するための排水工を配置している。

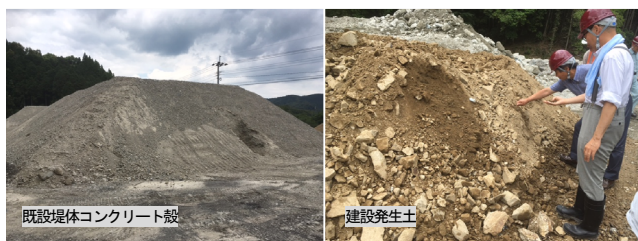
図-10 CSG母材

母材A: 土捨場に仮置きされている建設発生土を最大粒径80mm程度以下に破砕したもの

母材B: 既設減勢工を取り壊して発生したコンクリート殻を最大粒径80mm程度以下に破砕したもの

母材C: 放流管の増設にともない既設堤体削孔により発生した削孔ずりを最大粒径80mm程度以下に破砕したもの

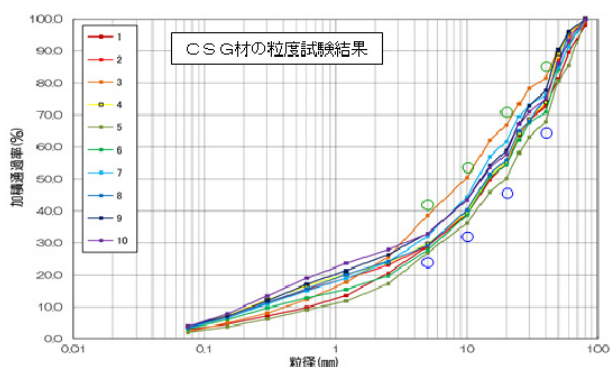
図-12 CSG材粒度試験結果

図-12に示すように、ブレンドパイルの異なる10地点から切崩し採取したCSG材の粒度は、比較的ばらつきが少ないことがわかった。しかしながら、今回は3種類の材料のブレンドとなり、ブレンドには互層ストックパイルを用いるため、単一材料の破砕材よりも粒度のバ

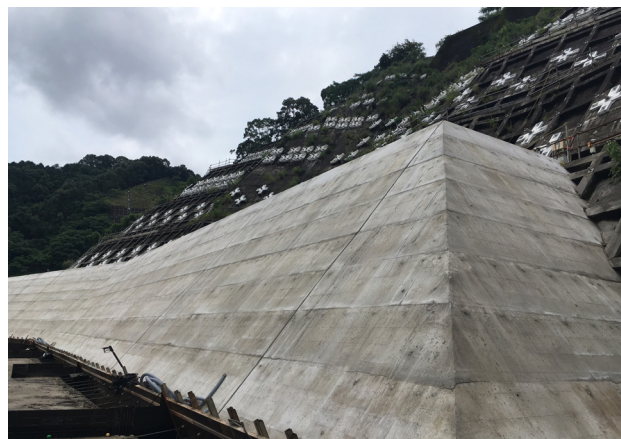
図-17 CSG抑止工完了状況

一連のCSG試験施工を完了し、平成30年2月～平成30年6月にかけてCSG打設を行った。打設中は、リアルタイム転圧回数管理、製造時の単位水量管理およびCSG材の粒度管理（ $1\text{回}/\text{hr}$ ）、R I密度測定（ $1\text{回}/\text{日}$ ）、砂置換密度測定（ $1\text{回}/\text{週}$ ）等により、CSG及びCSG材の品質管理を実施した。

当初計画とおり、平成30年度出水期前までには、既設堤体コンクリートを活用したCSG抑止工の施工が無事完了した。

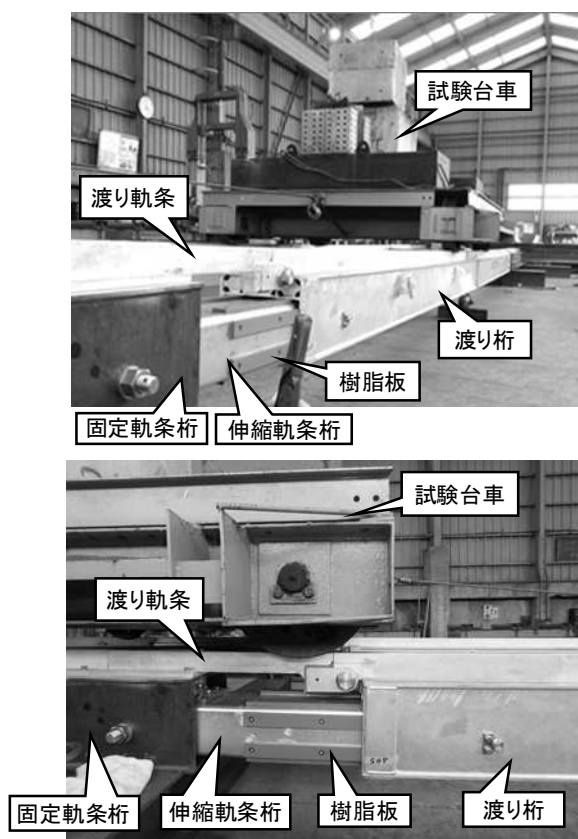
写真-10 径間渡り桁の工場試験状況

なお、補剛桁側の既設軌条と渡り桁軌条の間には、軌条間が伸縮しても桁内面作業車が走行できるようにスライド機能を有した渡り軌条を取付けた。渡り軌条は、常時は取り外し、桁内面作業車が走行する際には取り付ける構造とした。

大鳴門橋3P主塔部に径間渡り桁を設置し、可動状況を確認した。架設後、瞬間最大風速約30m/sの台風が通過したが、伸縮部の損傷はなく良好に作動していた。今後、桁内面作業車で走行すると共に台風通過時等の補剛桁端部の伸縮量及び角折れに対する性能を確認する予定である。

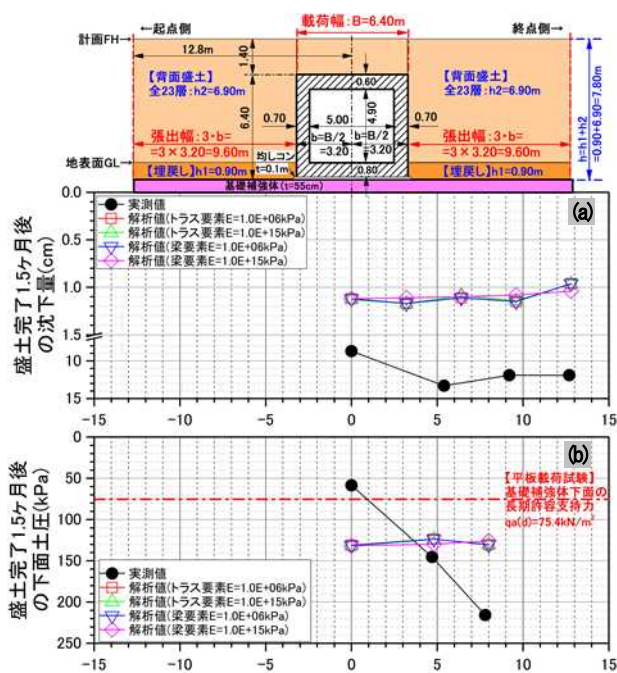
図-12 断面方向の沈下・土圧の比較

また、沈下量の横断形状に着目すると、実測値では張出部の沈下量に対して、ボックスカルバート直下の沈下

量が小さくなっていることが分かる。これは、図-12(b)の下面土圧の横断分布からも分かる通り、実測値ではボックスカルバート直下の下面土圧が大きく低減されているが、FEM解析ではどの解析ケースにおいてもボックスカルバート直下の荷重低減効果が再現できておらず、上載荷重がそのまま基礎地盤へ伝達している結果となっているためである。

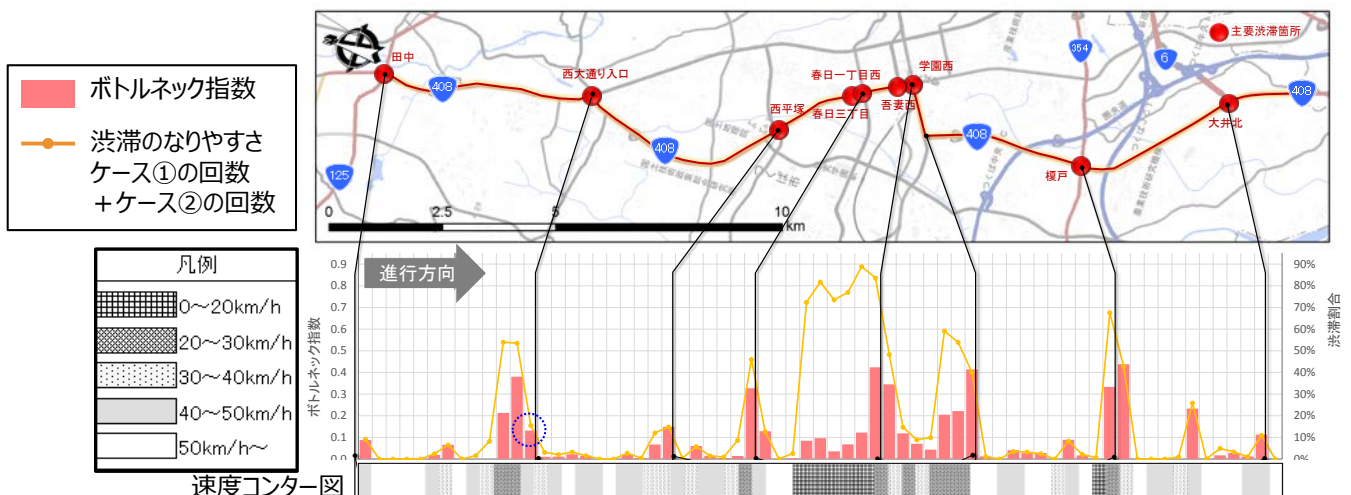
図-7 DRM区間単位のボトルネック指数

一方、DRM区間を用いると区間延長が一定でないため、どの区間がより混んでいるのか等の相对比较は難しい。

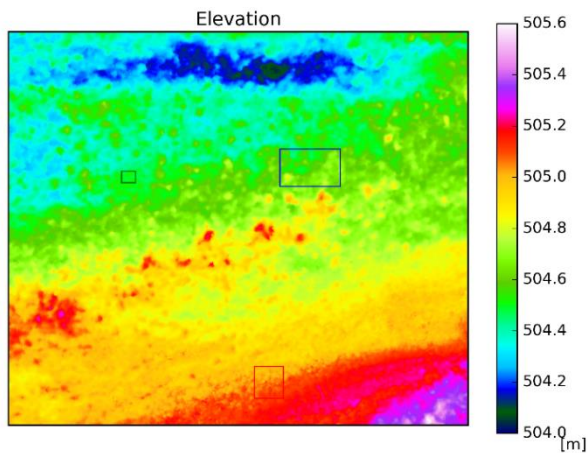
図4 UAVによる空撮測量から作成したDEM. 図中の四角枠内は礫(青), 砂(赤), シルト(緑)として教師データに与えた領域を示す.

図4はUAVによる空撮測量から作成したDEMである．解析対象地のDEMは標高約500mであり、高低差は最大1.6m程度であった．DEMの移動標準偏差を図5に示す．同図は対象ピクセルを中心に11×11メッシュ内の標高にどれだけばらつきがあるかを表す．青枠内のように礫が

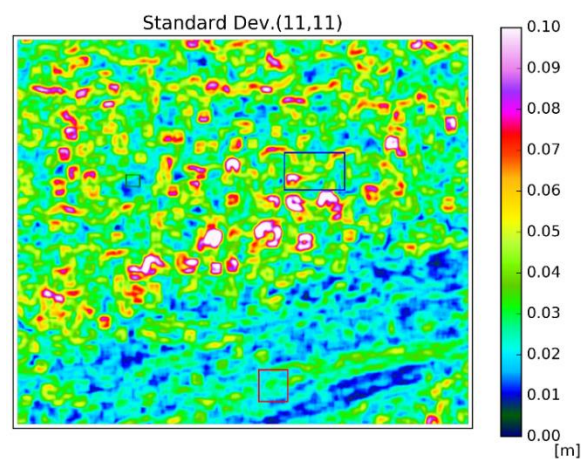
図5 UAVによる空撮測量から作成したDEMの11×11メッシュにおける平均値に対する移動標準偏差. 図中の四角枠内は礫(青), 砂(赤), シルト(緑)として教師データに与えた領域を示す.

存在する場所は標準偏差が大きい一方、緑や赤枠内のように砂やシルトのように粒径が小さい河床材料が堆積している箇所は標高値のばらつきが小さい傾向がある．
