自動運転サービスの社会実装に向けた取組 — 中山間地域における実証実験と技術基準の検討 —

中田 諒¹・藤村 亮太¹・中川 敏正¹・関谷 浩孝¹

¹国土技術政策総合研究所 道路交通研究部 高度道路交通システム研究室
(〒305-0804 つくば市旭1番地)

UAV写真測量における最適撮影手法の検討

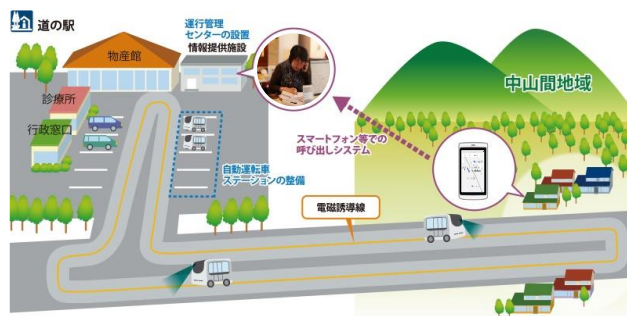
図-1 自動運転サービスのイメージ

図-1に自動運転サービスのイメージを示す。道の駅等を拠点とし、集落や各施設間の移動を自動運転車により提供するものである。実証実験は、内閣府のSIP（戦略的イノベーション創造プログラム²⁾）の枠組みにおいて

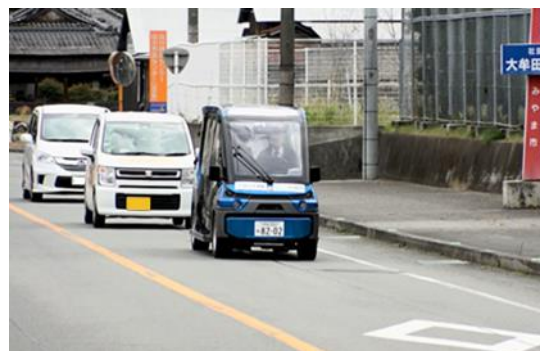
図-2 実証実験の様子

実施され、道路局が全体とりまとめやビジネスモデルの検討、地方整備局が実証実験の運営、国総研が技術的検証を担当した。図-2に実証実験の様子を示す。

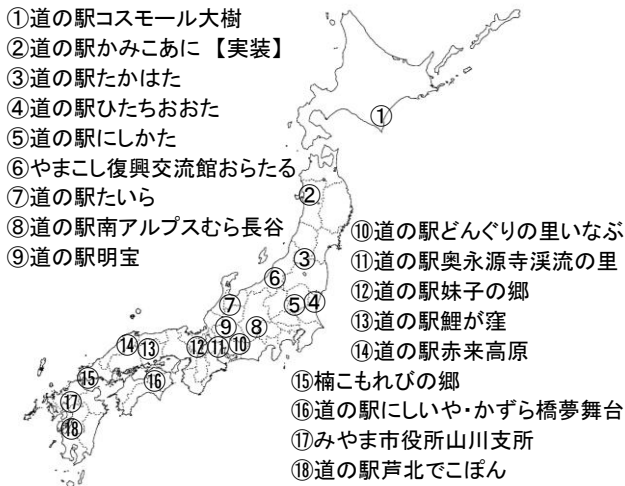
図-3 実験箇所

実証実験は、2017年度に開始され、2020年10月現在で、図-3に示す18箇所の地域で行われている。

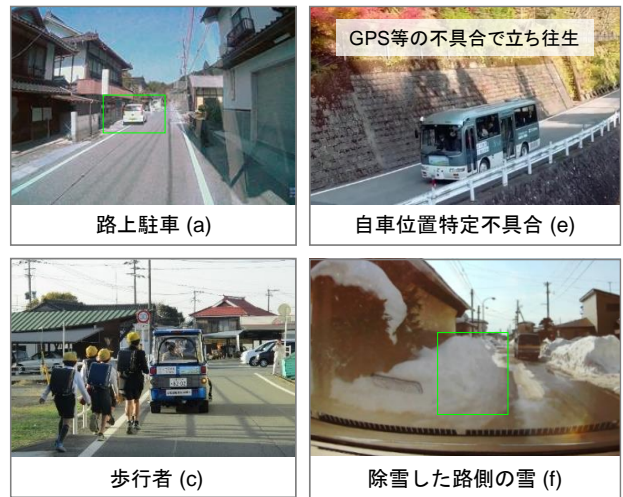
図-6 要因のイメージの一例

(a~fは表-2と対応)

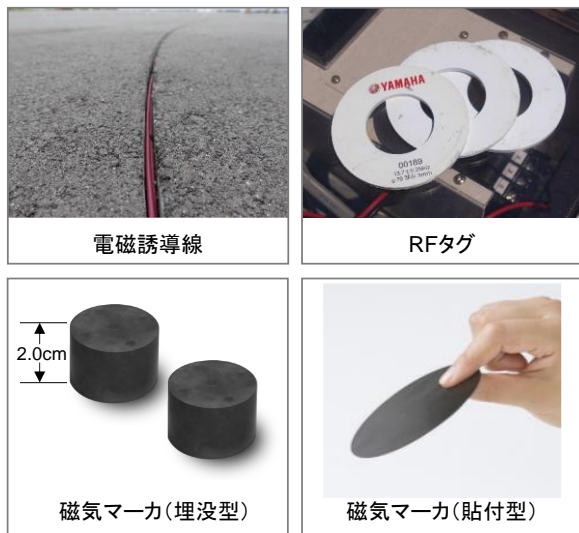
図-8 自動運行補助施設の例

図-8に示す電磁誘導線や磁気マーカ等、自動運転車の自車位置特定を補助する自動運行補助施設の有効性が実証実験で確認された。2020年5月には道路法の一部改正により、これらの施設は道路附属物に位置付けられ、技術基準の作成が進められている。

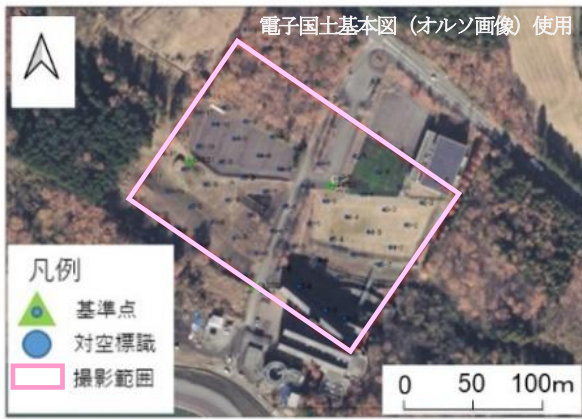
図-1 撮影範囲，標定点及び検証点配置図

本検証は、人工被覆や橋梁等を含む「加藤学園御殿場キャンパス」(静岡県御殿場市)にて、約200×200mのサイトを対象フィールドとした(図-1)。

次に、標定点及び検証点を設置した。これは、作業規程の準則に従い、GNSS測量(スタティック法)により2級相当の基準点を3点設置(図-1)し、トータルステーションを用いて基準点から標定点及び検証点の座標を計測した。

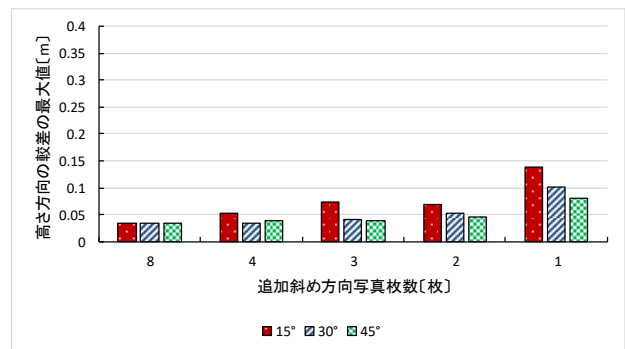
図-4 検証2において高高度で撮影した斜め方向写真を使用した結果

高高度で撮影した斜め方向写真については、追加した斜め方向写真のカメラの傾きが15°の場合に4枚、30°の場合に2枚、45°の場合に1枚まで追加斜め方向写真枚数を低減すると、作業規程の準則に規定される位置精度

0.05mを超えた（図-4）。このように、高高度で撮影した場合は、カメラの傾きがつくほど追加する斜め方向写真を減らしても位置精度を満たすことがわかった。これは、カメラの傾きがつくほど斜め方向写真の撮影面積が広がることから、他の鉛直直下写真や斜め方向写真との結びつきが増え、SfM解析の際に推定される内部標定要素等によって位置精度向上に貢献したのではないかと推測する。

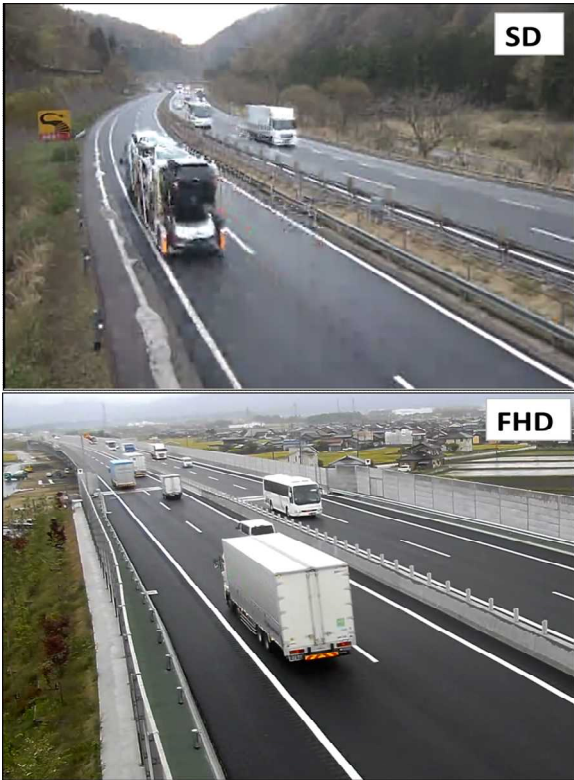
写真-3 SD・FHD画質比較

『AI画像処理技術』においては、事前に車両の教師データを用いて学習した車両データを検出を行っている。FHD画像とSD画像で6倍の解像度があるため、車両としての認識できる検出精度には差が発生する。また、夜間画像においては、CCTVカメラの性能(ダイナミックレンジ)により、車両のヘッドライトの影響を受け車両としての認識が困難な場合があり、約20%程度の検出精度の劣化が確認できた。

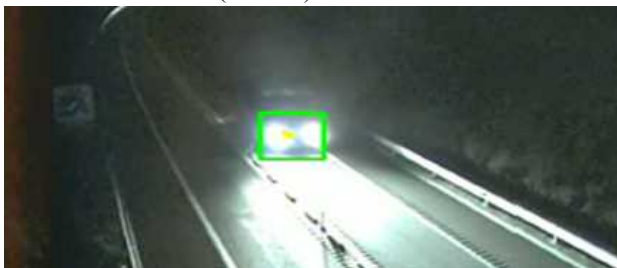
写真-13 ハレーションによる車両検出

FHD画像で比較的ダイナミックレンジの大きなCCTVカメラを用いても夜間における車両のヘッドライト光源によるハレーションは車両検出を妨げる要因となっており、夜間における検出精度が課題となっている。そのハレーションを学習しハレーションで車両を検出しようとするアイデア(写真-13)やハレーションを抑える技術の検討がなされている。(写真-14)

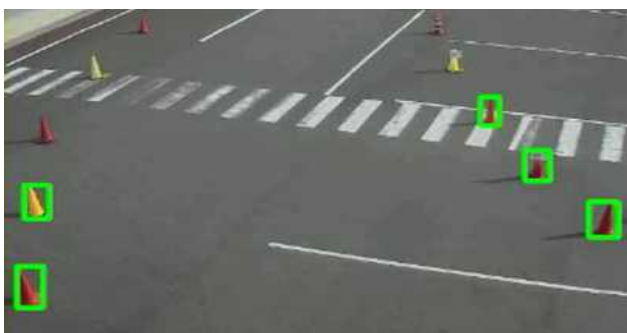
写真-15 工事規制を検出する技術

交通規制のために等間隔で設置されるラバーコーンを検出し、交通規制区間を道路管理者に通知する事を検討している。ラバーコーン1本であれば、落下物と認識されるところであるが、等間隔の規則性を学習させることにより交通規制と認識できるようになる。(写真-15)

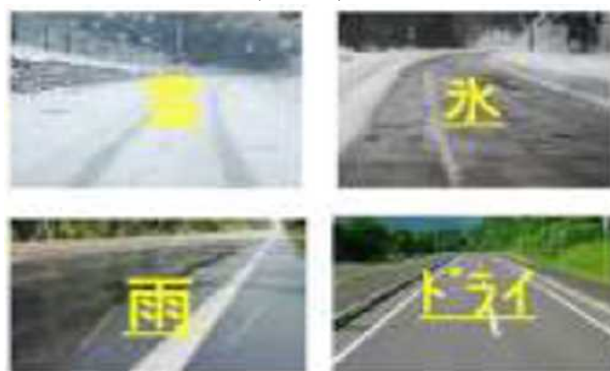
写真-17 路面状況を判定する技術

雨や降雪などによる路面状況をAIで判定させる技術が検討されている。同様の技術は気象会社等でも検討が進んでいるが、このような判定技術が確立すれば、雨や雪のスリップ注意の情報提供高度化や雪氷作業の効率化が図れると期待される。(写真-17)

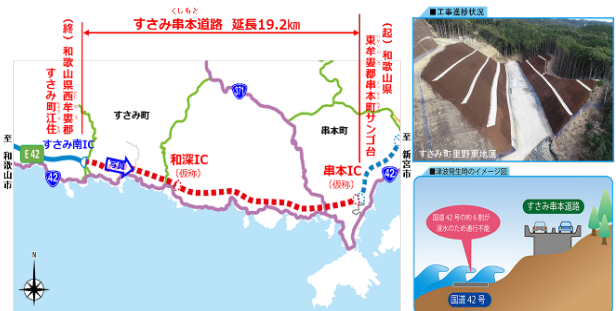
図2 すさみ串本道路の概要

一般国道42号すさみ串本道路(図2)は、近畿自動車道紀勢線の一部として、和歌山県西牟婁郡すさみ町と東牟婁郡串本町との間を結ぶ延長19.2kmの自動車専用道路であり、2014年度に事業化された。現在紀伊半島南部にある幹線道路は現道の国道42号のみであり、線形が厳しいことに加えて台風や豪雨などの異常気象発生時には度々通行止めとなっている。そのため、すさみ串本道路は、本地域における災害時の信頼性・安全性の確保、救急医療活動の支援、観光活性化等を目的に整備が行われている。また、近い将来高確率で発生が懸念されている

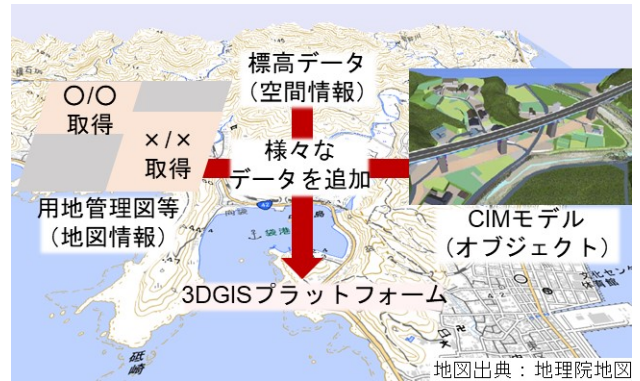
図10 GISプラットフォームによる管理イメージ

タブレット端末を用いてこれら情報を一元的に管理し、打合せ等に臨める環境が理想である。しかし、3DCADソフトウェア(V-NasClair, Navisworks等)は動作要件が高く、打合せで活用できるような環境構築に適していない(表3)。そこで比較的動作要件の低いGISソフト(Q-GIS等)による管理が適していると考えられる。また、GISソフトは多数のレイヤーを構築することが容易であり、用地買収状況や地質状況を表したレイヤーを速やかに切り替えて検討できる利点がある(図10)。

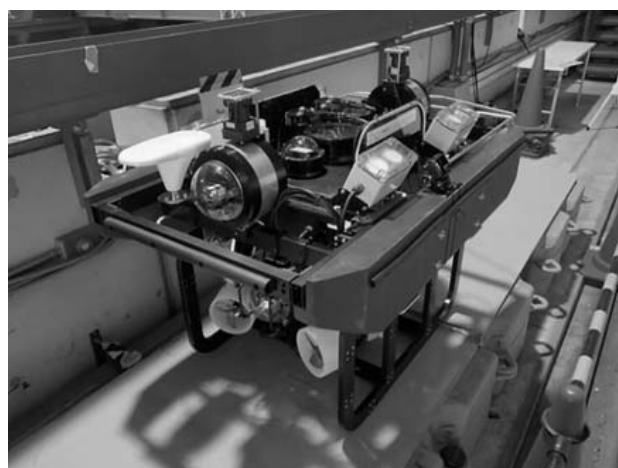
図-1 点検用ROV

点検用ROVは、栈橋下部の海面上から栈橋上部工下面の劣化度判定に資する写真を取得することを目的とした遠隔操作型の無人調査ロボットである。¹⁾

GPSの利用できない栈橋下においてセンサーを利用した測位機能を有するほか、障害物に対する自動衝突回避機能などの遠隔操作支援機能を具備しており、当該作業を安全かつ確実に効率よく実施することが可能である。

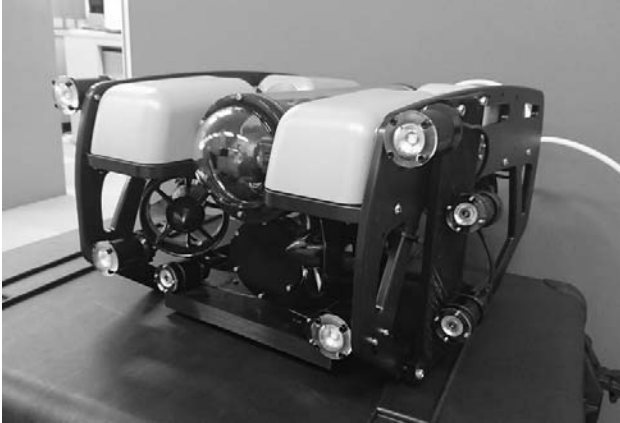
図-2 水中ドローン

ンサ等の増設が可能のため、本機には小型カメラ1台とレーザマーカ4基を増設している。レーザマーカは水中ドローンと撮影対象物との離隔距離の確認や撮影対象物の概寸測定に活用することが可能である。

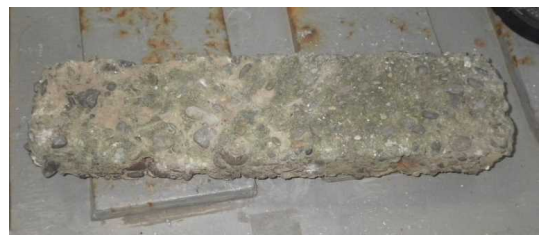
写真-2 岡崎式単床ブロック護岸

岡崎式単床ブロックを写真-2に示す。大きさは製造年により、高さ約8～15cm、幅約9～15cm、長さ約50～90cmで変遷している。写真は現地から採取したもので、大きさから大正3～6年に製造されたものと考えられる。

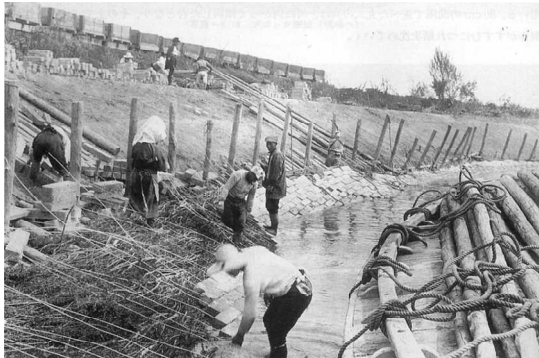
写真-3 岡崎式単床ブロックの施工状況

ブロックには連結孔が2箇所あり、亜鉛メッキの鉄線に通して、上下のブロックが互い違いになるように施工される（写真-3）。

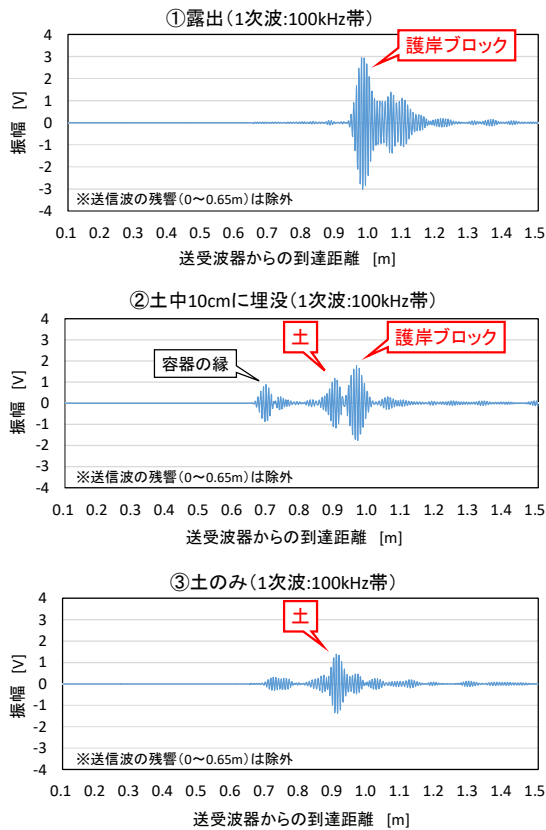
図-2 反射波 (1次波)

以上より、各条件とも護岸ブロックおよび土からの反射波を確認することができた。

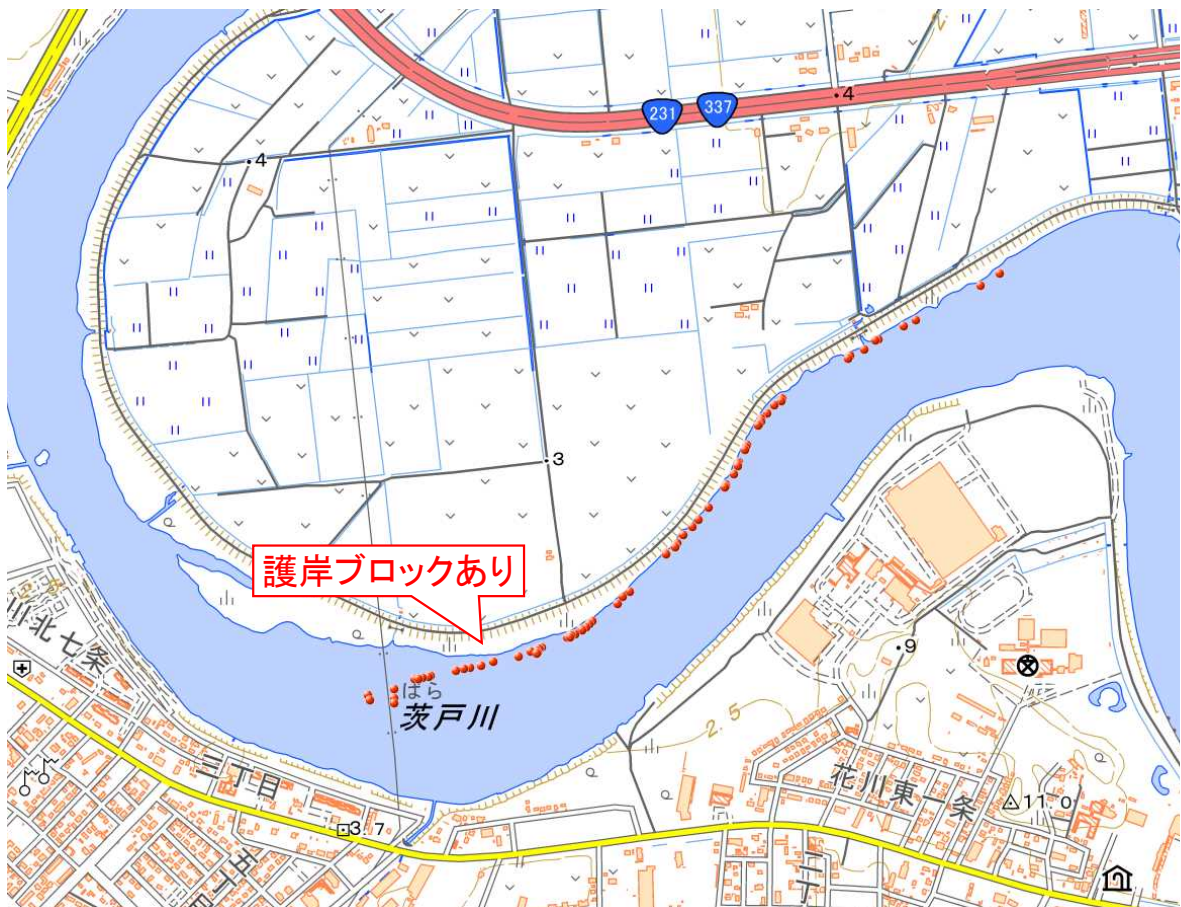
図-8 護岸ブロックがあると判別した箇所

護岸ブロックの判別にあたっては、コンクリート構造物水中部の圧縮強度を推定するために作成したニューラルネットワークによる手法が有効であることを確認した。

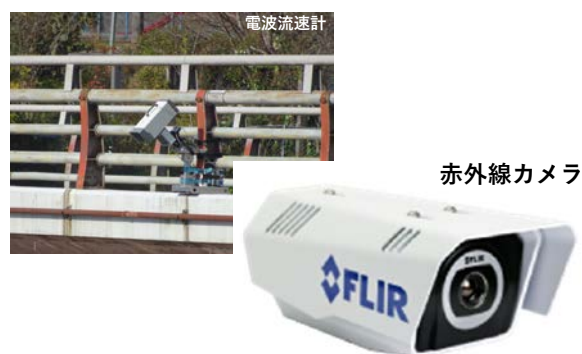
図-1 電波流速計，画像流量観測機器

状態で流速の測定を行う接触型と水に触れずに水面から離れた位置で計測する非接触型に大別される。接触型は計測の特性上、流木・ゴミの浮遊により計測が困難になる可能性があり、常時観測可能であるとは言いがたい。そのため、本文では非接触型（電波流速計・画像流量観測機器(図-1)）に着目し、検討を行

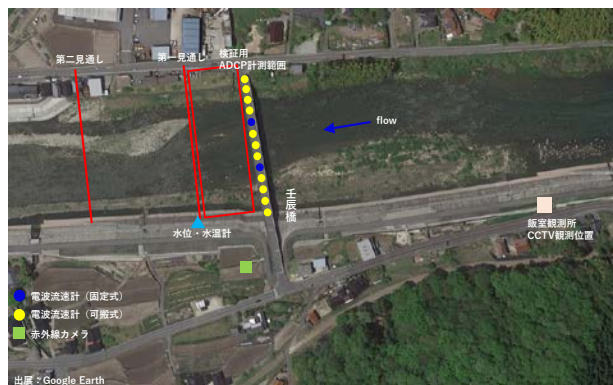
図-5 飯室観測箇所平面図・流量観測位置図

図-5に示すように、壬辰橋下流側に常時2基を固定設置している。洪水時には、可搬機器を移動させることで、浮子観測の際に用いる標準法と同様の13側線の計測を行った。

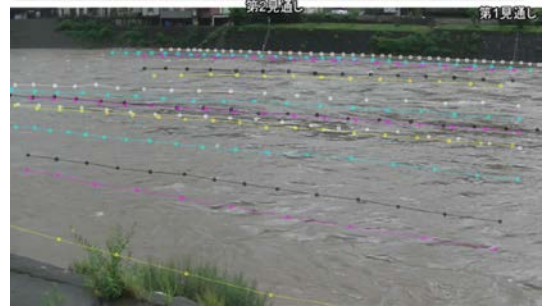
図-9 飯室観測地点下流の流況

図-9は、飯室流量観測地点における氾濫注意水位付近の橋梁直下の流況に浮子の流下軌跡を重ねたものである。右岸側橋脚下流では、水面の乱れが認められるが、第1見通し断面と第2見通し断面の間は安定した流況が見られる。また、浮子流下軌跡からも、概ねまっすぐ流下していることが確認出来る。

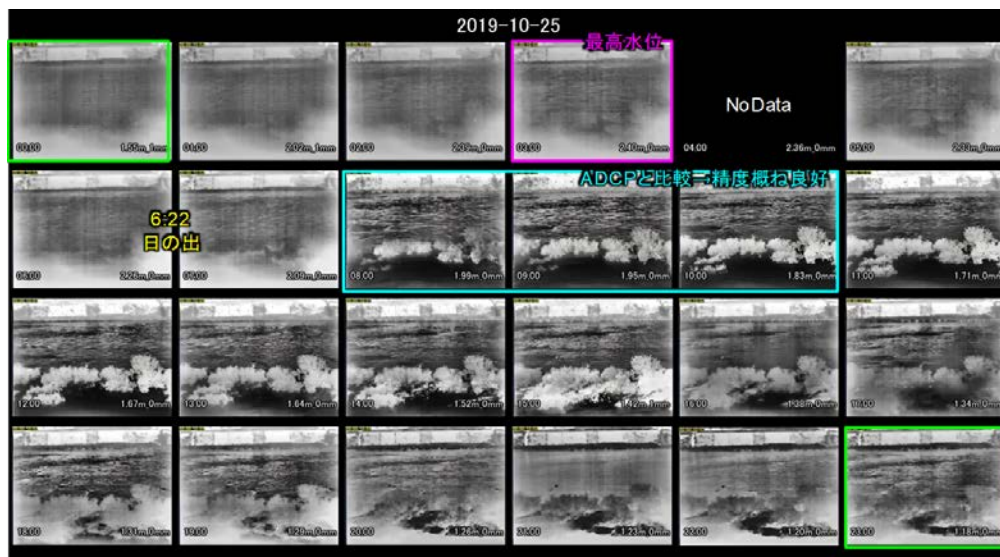
図-14 赤外線カメラ時系列図

時や夜間・降雨時のやや低水寄りの環境では、流速検出が出来なかった。図-14は時系列的に撮影された赤外線カメラ画像を示す。日中晴天時は、良好な波紋移流が視認できている。深夜において、ADCP比較時より水位が高いが、指紋視認性が著しく低下していることがわかる。0時と23時を比較すると23時の方が水位が低い一方、映像が鮮明であることから、温度を感知して可視化する赤外線カメラが、降雨によって観測に必要な熱エネルギーを十分得られなかったためだと考えられる。夜間の降雨後に視認性が低下するのは他観測地点でも生じており、夜間時の画像による流量解析には課題が見られた。

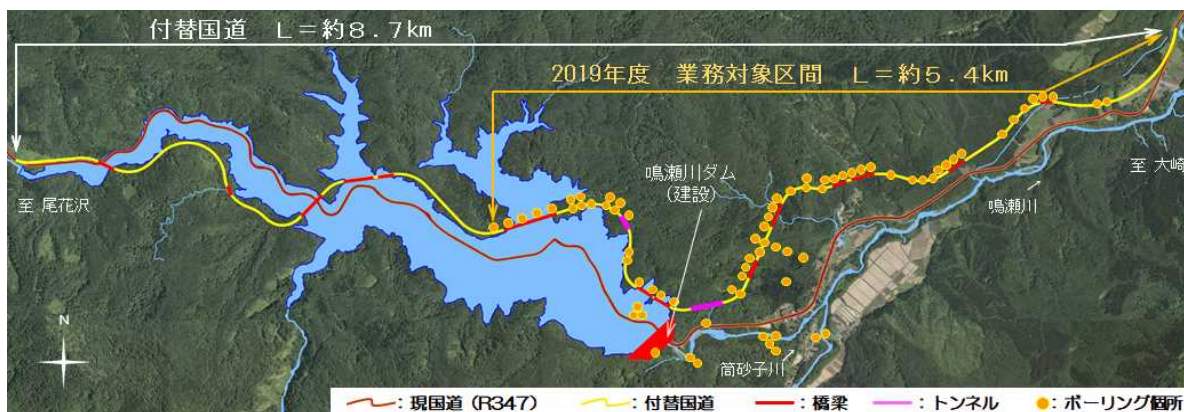
図-1 業務概略図

工事における情報共有システム(ASP)利用は、受発注者の間に限定して、契約図書等で定められた各書類の提出等の他、出来形や材料確認をWebカメラによる遠隔臨場で実施している。本試行は、これを一歩進めて「受発注者全員での情報共有を行う」「地質調査から設計業務まで一連で取り組む」という点を加えて実施している。

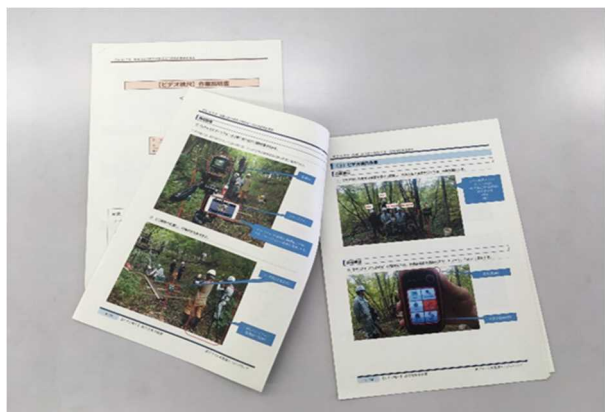
写真-2 Webカメラによる検尺の手順書

実施に先立ち、受注者との間で撮影の対象や範囲、現場作業員の動きなどについて確認し、実際の撮影で生じた不具合等についても改善改良を重ね、実践的な手順書を作成した。
