ソフト施策による渋滞対策について ～信号現示の最適化～

高村 美菜子¹

¹ 東北地方整備局 岩手河川国道事務所 調査第二課 (〒020-0066 岩手県盛岡市上田4丁目2-2)

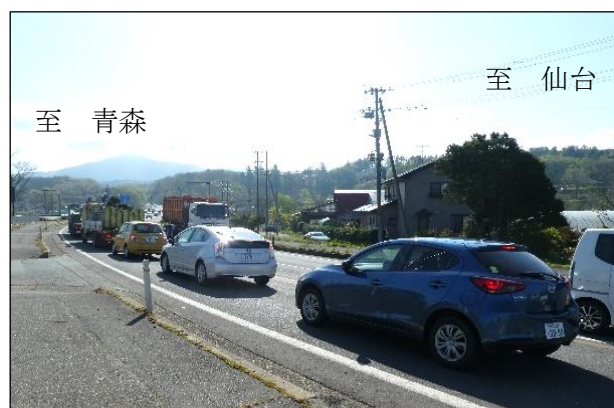
写真-1 渋民BP南口交差点 2020.6.24

当該交差点は、その南側約250mの渋民駅入口交差点と近接しており、朝ピーク時の渋滞(写真-1)の発生状況は下記のとおり。

ピーク時間は7:40～7:50で渋滞は国道4号下り①方向で南側の渋民駅入口交差点以南まで繋がり、最大渋滞長1,150mである。(図-2)

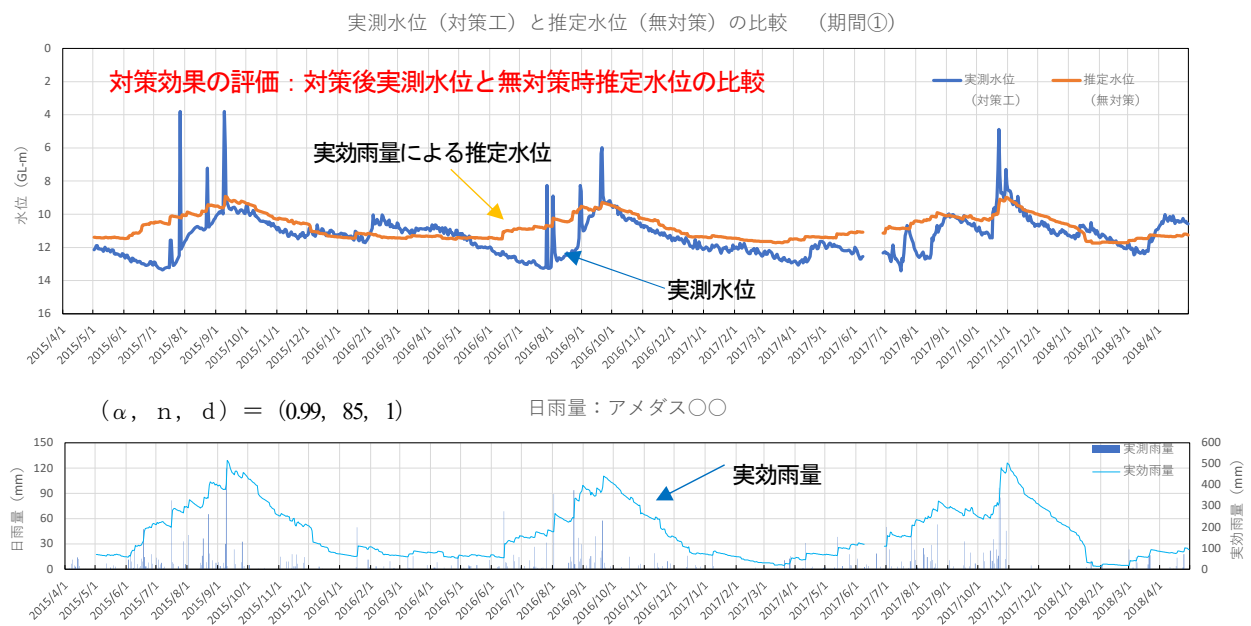
図-5 実測水位（対策有）と実効雨量による推定水位（対策無）の比較例（対策後）

例えば図-5 に示した上記③の比較結果としては、降雨に伴う短期的な水位上昇は見られるが、その他の期間では対策後実測水位は無対策推定水位よりも低い期間が多く見られることから、対策工の効果は認められる。この比較においては対策工施工前後における降雨量の違いが考慮されているものの、推定した水位は実測水位を完全には再現できていないため、相関係数に比例した誤差を含む、という課題がある。例えば図-4 では、最大となる相関係数は $R=0.75$ であり、推定水位と実測水位には $0 \sim 2\text{m}$ の幅で乖離が見られる。一方、図-6 に示す上記④の比較結果としては、最高水位は対策後の方が高いが、これは大雨時の $3 \sim 4$ 日の短期的なものであり、豊水位

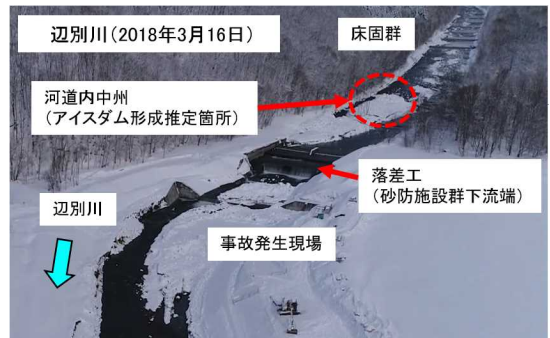
写真-3 アイスジャム再流下による被災（辺別川）

写真-3はアイスジャム発生1週間後の被災箇所の状況である。被災箇所では2016年8月の台風出水で被災した護岸の復旧工事を行っており、作業員が上流から流れてきたとみられる氷と雪に巻き込まれて死亡した。被災箇所上流は砂防施設が整備され、この付近は河床勾配の変化点に当たる。写真-3の赤丸で示す中州には、多数の河水残存及び水位上昇痕跡がみられた。写真-4は同日に中

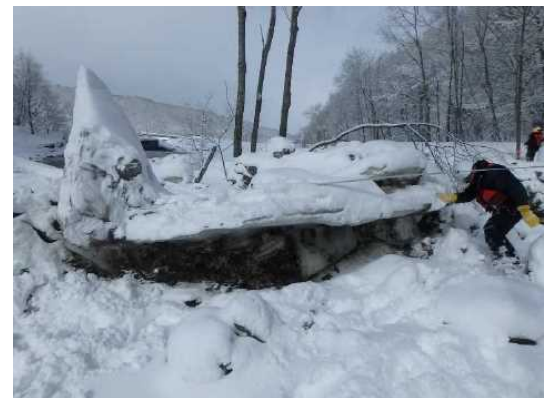
写真-4 中州に残存する河水（辺別川）

州部に残存する河水を撮影したものである。3mを超えるサイズの氷塊がアイスジャム発生1週間後にも残存していた。一方、中州上流の溪流保全工には水の集積、水位上昇の痕跡はほとんどみられなかった。解氷した氷と

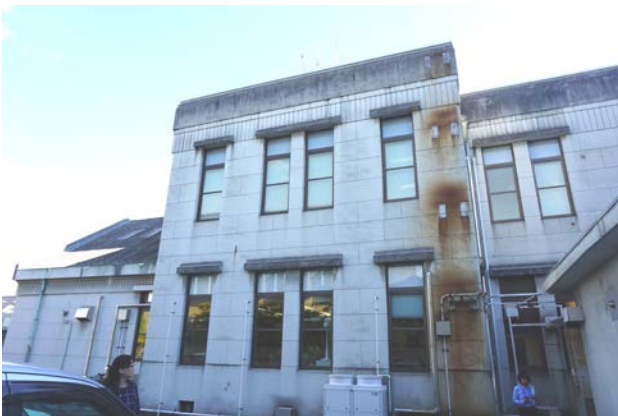
図-3 第1庁舎外壁劣化状況

- ・業務形態や機器の変化・拡大に伴う狭隘
- ・敷地内には庁舎の他に附属棟が点在しており、機能分散による業務への支障
- ・トイレ、浴室利用のために庁舎間の移動が必要
- ・外壁の劣化や設備機器の老朽化
- ・石手川の洪水により想定されている0.5～3.0mまでの浸水への対策未対応

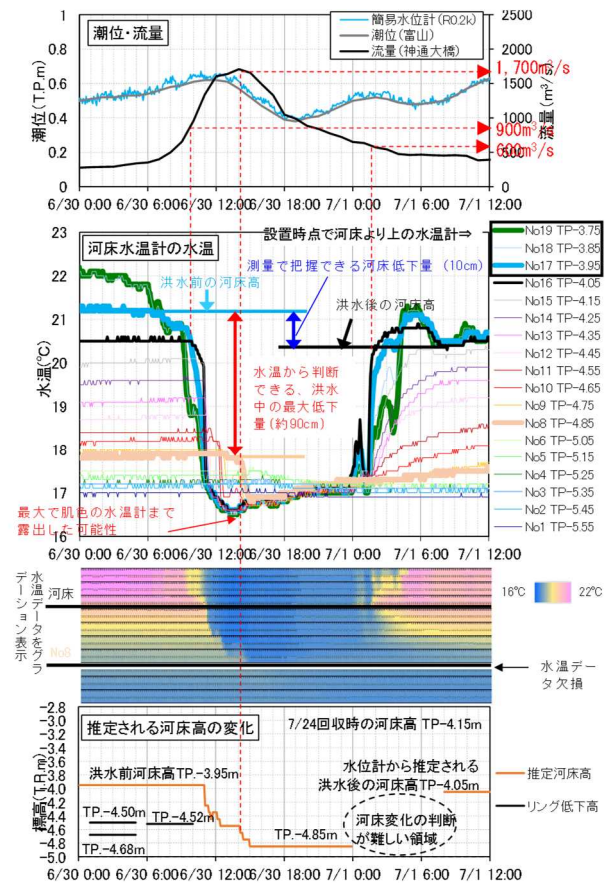
図-12 洪水中の土砂動態の分析 (2019 年 6 月洪水 0.2k 地点)

データ回収を行い、河床変動観測データの考察を行った。0.2k 地点の観測データと考察結果を図-12 に示す。

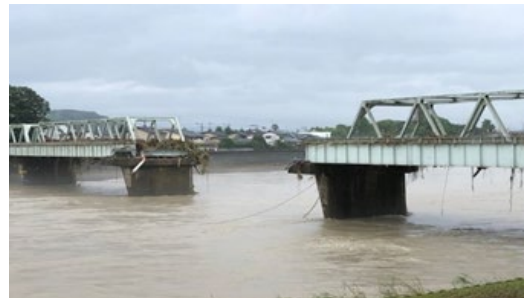
図-1 西瀬橋一部流失の状況

発生し、とりわけ国道219号の球磨川沿線では、西瀬橋など全10橋が流失した(図-1)。また、同路線において路体流出や土砂流出、軌道損壊等多発し、交通ネットワークに甚大な被害を及ぼし、国道3号や国道219号及び九州自動車道においては、全面通行止め区間が多数発生した(図-2)。

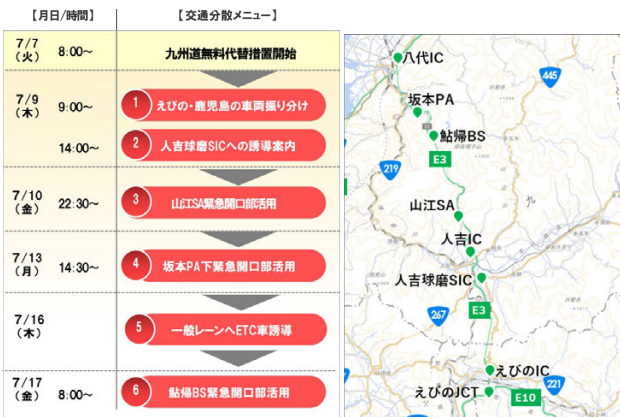
図-12 ICに集中する交通分散対策メニュー

人吉ICをはじめとしたICの交通集中による渋滞対策として、実際に実施した分散対策メニューの効果検証を行う(図-12)。

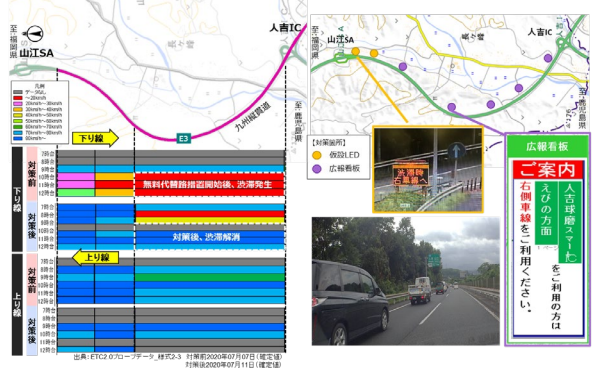
図-13 交通レーンの使い分け

九州自動車道無料代替路措置後、人吉ICから山江SAにかけて発生した渋滞の要因として、人吉IC出口手前で人吉ICからの流出車両と、えびの・鹿児島方面へ向かう車両が錯綜していることが考えられた。そこで、7月9日9時から人吉IC出口に向かう左側車線と、えびの・鹿児島方面へ向かう右側車線の振り分け案内を実施した。その

結果交通が分散され、人吉ICから山江SAにおける渋滞が解消した(図-13)。

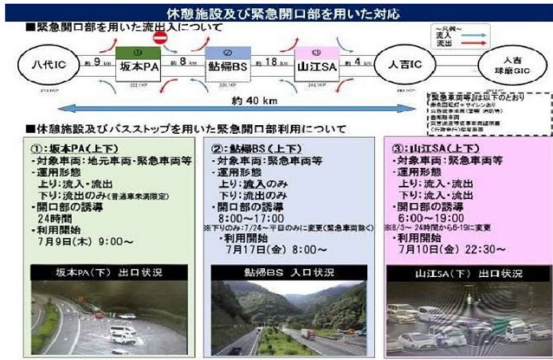
図-16 緊急開口部の活用による交通分散

SA, PA, BSを緊急開口部として開設・活用した(図-16)。これにより, 上下線で1日あたりの最大通行台数は, 7月9日に上り, 7月13日に下りが利用開始された坂本PAで最大1826台(図-17), 鮎帰BSで最大134台(図-18), 山江SAで最大90台(図-19)となり, 一定の交通分散が図られた。

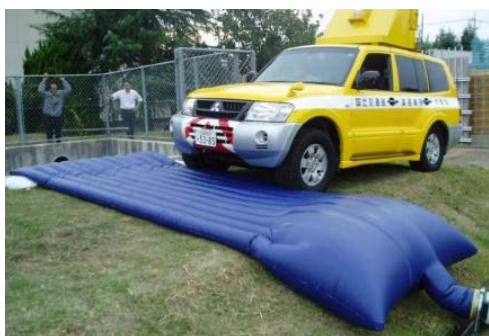
写真-3 過年度の試作ホース（10水路）の外観

過去に製作した排水ホースの試験状況を写真-3~写真-5に示す。

過年度に試作したホースは、排水ポンプ車に搭載されている直径φ200mmの標準ホースから横幅2,000mmまで拡大した拡幅型の排水ホースとして、内部に仕切り材を追加配置したものである。

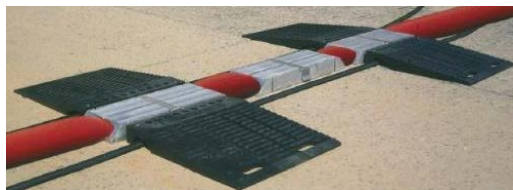
写真-7 φ150mm用ホースブリッジの例

φ65mmに分配する場合、断面積等から15本必要となり、左右のタイヤ位置に合わせてホースブリッジの数量は30台配置する。ホースブリッジ幅が300mm/組程度であり、標準のホースφ200mm1本に対してφ65mmの消防用ホースへの分配した場合の設置幅は4,500mmとなる。

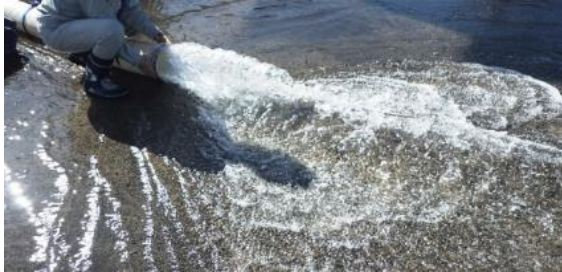
写真-9 標準ホースの排水状況

吐出口からの排水状況の確認を行った。このとき、標準ホース1本当りからの排水量は約125L/sである。排水状況を写真-9に示す。

標準ホース排水側（出口側）からの排水状況は、約500mm程度の直進性があるが、その先は扇状に流れ、排水高さは、吐出口から徐々に低下した。標準ホースからの排水形状を図-5に示す。

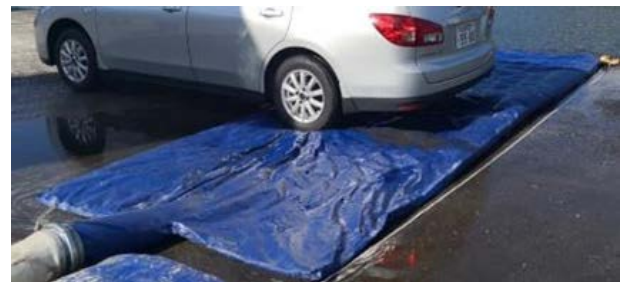
写真-10 過年度の試作ホースの改良確認

4. (1) 要素試験の結果、試作ホースに取付ける内部仕切り材の取付位置等の確認を行うため、過年度試作ホースの内部仕切り材を取除いた筒状の形状での排水状況、横断走行状況の確認を行った。確認状況を写真-10に示す。

排水状況は、幅2,000mmで水流の広がり安定しており、高さは60mm～100mmで車両の横断走行に影響しないことが確認できた。

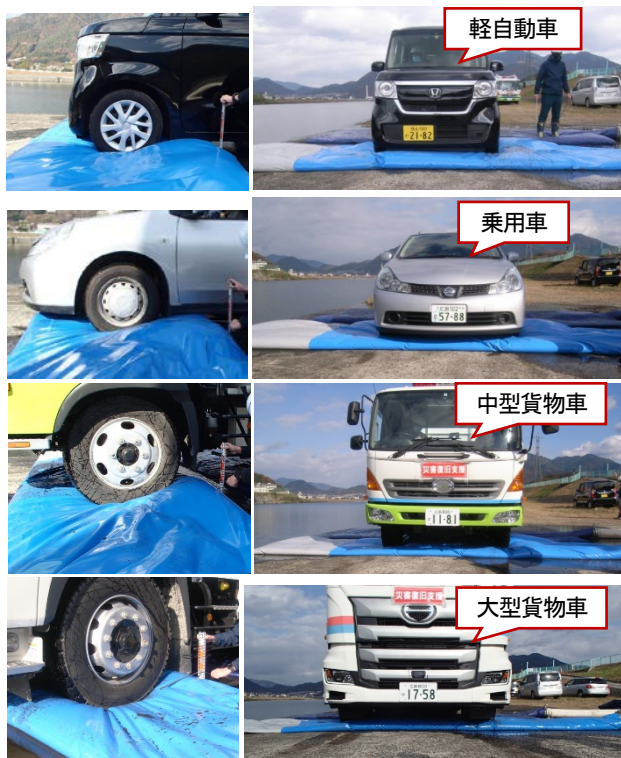
写真-11 試作ホースの車両横断状況

各車両の横断時における確認状況の一例を写真-11に示す。

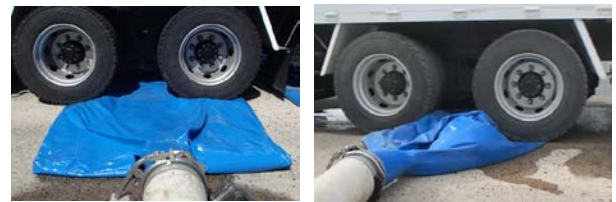
写真-13 走行速度の違いによる試作ホース状況
(左：5.0km/h程度、右：10.0km/h程度)

また、走行速度による影響については、5.0km/h程度では変状はみられなかった。10.0km/h程度では後輪の2軸ダブルタイヤにホース表面が引き寄せられ車両下面の突起部などの接触により、100mm程度の切り裂きが発生した。

耐久試験による試作ホースの状況を写真-12に、走行速度の違いによる試作ホースの状況を写真-13に示す。

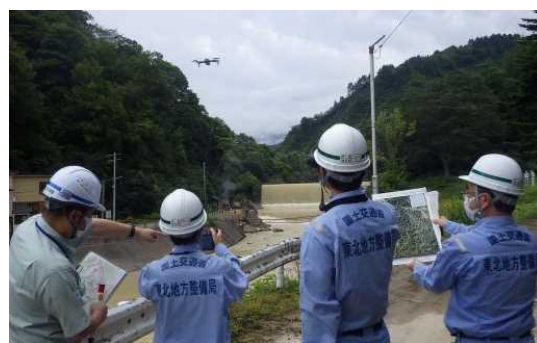
写真-2 ドローン調査：肘折砂防堰堤周辺

- 8:30 新庄河川事務所 調査箇所打合わせ
- 10:05～ ドローンによる調査開始
 - ①肘折温泉街の河道状況
 - ②肘折砂防堰堤および上流の施設調査
 - ③肘折砂防堰堤下流の詳細調査
 - ④苦水川沿川の施設調査
- 11:30～ ⑤日陰倉第2砂防堰堤周辺調査
- 15:00 新庄河川事務所長へ活動報告
～15:30

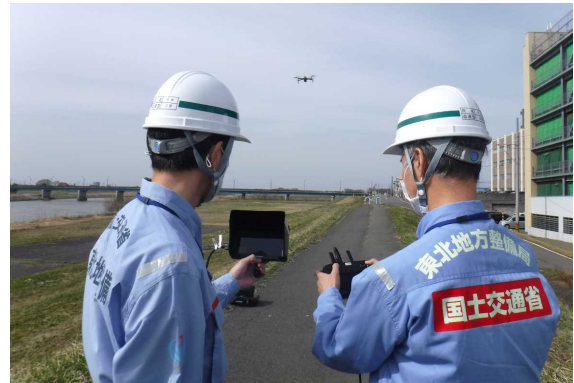
写真-5 外部モニター

今後は、以下写真-5のように、補助者が「外部モニター」で映像を共有することで、飛行位置や高度、バッテリー残量等を伝えることによって、更なる効率化に繋がると思われる。

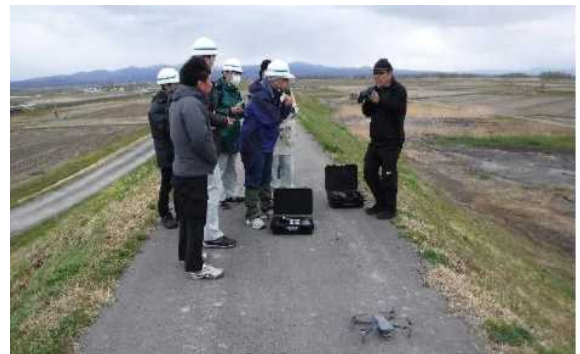
写真-9 航空局長許可承認者向け動画撮影訓練

航空局長許可承認者を対象に、実際にアドバイザーと、河川敷等で目視外飛行による動画撮影の訓練を実施し、被災箇所をどのような捉え方をすることで的確に撮影できるか指導して頂く訓練も実施している。

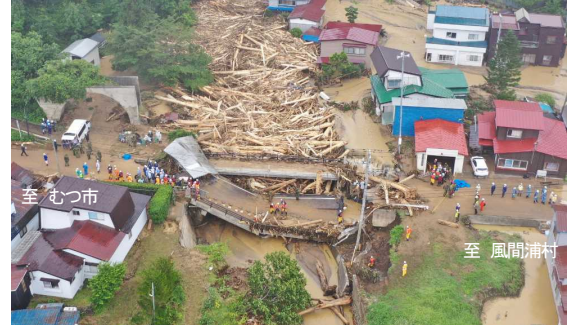
・落橋直後 (R3. 8. 12撮影)

○国道279号 小赤川橋仮橋設置状況（むつ市大畑町）

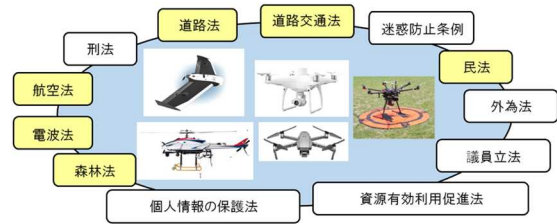
図-4 UAV飛行における主な関連法令

（黄色：UAVによるレベル3飛行下の自律飛行に関する法令）

UAV飛行に関する法令は図4に示すように様々なものがあり、飛行前にレベル3飛行の使用機体や飛行ルート、高度150 m以上での飛行、離発着箇所の土地占用申請等の申請を行う必要があった。特に、航空法の申請では、レベル3飛行下で使用するUAV機体の安全性の確保について、根拠を添えて、航空局への申請が必要であった。申請先とのやりとりの中で得た、申請手続き上の重要な知見は、①レベル3飛行の申請は、ホビー用機体を想定しておらず、産業用機体を用いること、②自律飛行中に強制的に操作介入ができるように機体とプロポの通信が飛行中に途切れないことを確認すること、③想定される運用に対して十分な飛行実績があり、実績は機体の初期故障期間を超えたものであること、であった。飛行計画の申請には立入管理区域の設定や初期故障期間についてメーカーからの情報提供を受ける必要があった。航空局へのレベル3飛行の申請状況及び要した日数は初回に申請したACSL-PF2は57日であったが、申請手順の整理により、その後のskydio2では23日まで短縮することができた。

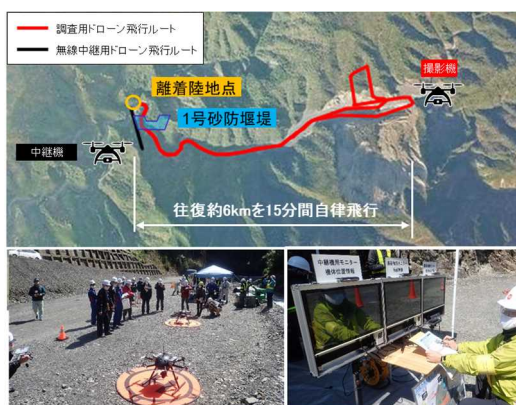
図-5 上； UAVの飛行ルート、下； 離発着地点と地上局

現地検証は、対象地区において2021年3月22日～23日に行った。UAVの離発着地点は、過去の出水実績より河道閉塞部から土砂流出した場合でも車でアクセス可能な安全な地点（河道閉塞部から下流約2 km）とした。離発着地点には地上局として、UAVの操縦者とUAVから伝送される機体制御情報や映像を監視する補助者を配置した。前述のとおり、栗平地区では、UAV飛行中にプロポと機体との通信電波強度が弱まることからレベル3飛行が困難であった。そこで、プロポと現地点検・調査用のUAV（以下、撮影機）との通信電波を中継するためのUAV

撮影機と中継機を2機同時に併用することで、飛行中にプロポと撮影機の通信強度が弱くなることなくレベル3飛行下での自律飛行を行うことができた。1回の飛行は約15分であった。撮影した映像や機体制御情報は中継機を経由してリアルタイムに地上に伝送され、離発着地点に設置したモニター画面で確認することができた(図-5)。撮影した動画から崩壊斜面、斜面直下の河道、1号砂防堰堤の状況や堆砂域の土砂堆積状況を迅速に確認することができた。また、撮影した静止画は2,000万画素と高解像度であり、出水前後の砂防施設の変状等を識別できる解像度を有することが確認された。以上より、急峻

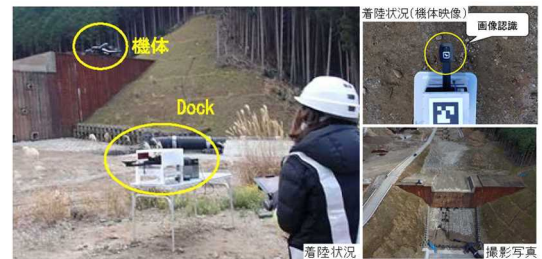
図-8 格納庫を用いた完全自律飛行の検証

レベル3飛行による施設点検のさらなる有効性を確認するために、スイッチ1つのみで現場に設置した格納庫からUAVが離陸し、砂防施設点検ルートを飛行したのち格納庫に収納されるまでを自動で行う完全自律飛行について、追加で検証した(図-8)。この検証ではVisual SLAM技術を搭載したUAVを用いることでUAVに搭載されたカメラ画像を用いて周辺環境と機体位置を推定し、

機体自らが障害物を回避して飛行するようにした。この検証により、あらかじめ現地に格納庫を設置してUAVをスタンバイしておけば、将来的には、作業員が現場に行かずとも、安全かつ効率的な施設点検の実施に活用できることが示唆された。今後は、UAV格納庫の設置箇所の検討やVisual SLAM技術の活用を前提とした施設点検計画などの運用条件の整理を行う必要がある。
