荒川の「たんぼ」再生に向けた取り組み

片野 智博¹・吉川 進²

¹北陸地方整備局 羽越河川国道事務所 調査・品質確保課 (〒959-3196 新潟県村上市藤沢27-1)

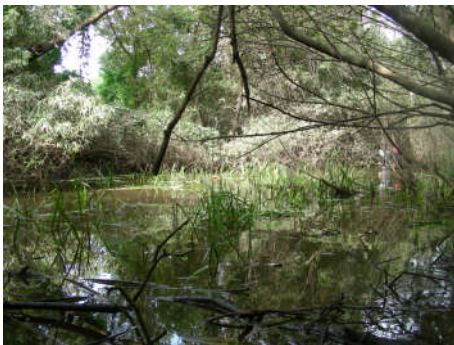
図-1 荒川のたんぼ

「たんぼ」は湧水を伴うワンドを示す荒川沿川における地域呼称である。一年を通じて安定した水温の環境が形成されており、湧水に依存する水生生物の貴重な生息場となっている。また、増水時には止水性魚類や小型生物の避難場所としても機能する。

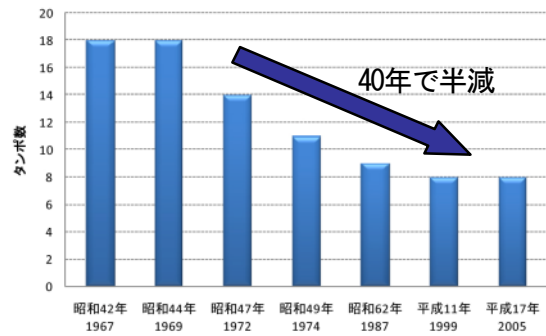
図4 荒川橋より下流のとんぼ数の変化
(有識者からの情報と航空写真からの判読による)

整理結果は図4に示すとおりであり、羽越水害直後の昭和44年から現在までの約40年の間にたんぼの数が半減していることがわかる。

荒川のとんぼ分布について、過去の定量的な調査結果はないが、地元有識者からの情報を基に過去の航空写真などを用いて変遷を整理・把握した。

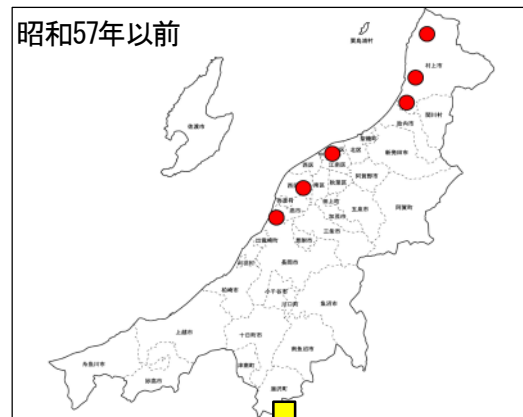
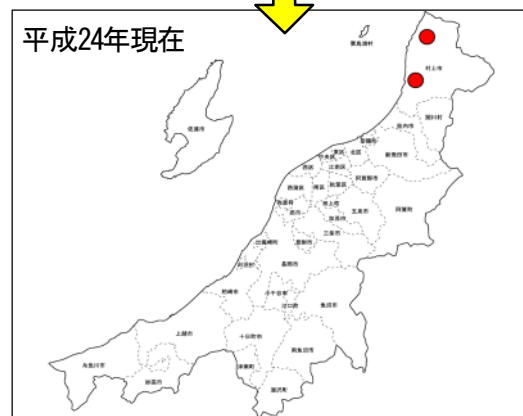
図5 新潟県内におけるトミヨ分布の変遷

たんぼの減少に伴い、たんぼに依存するトミヨの生息域が減少してきている。中村(H3年¹⁾、H4年²⁾、H11年³⁾、H18年⁴⁾や樋口ほか(H17年⁵⁾)によると、かつては県内の中越から下越にかけての広い範囲で確認されたトミヨは、現在では荒川水系と三面川水系の一部に生息するだけとなり、絶滅の危機に瀕しているといえる。

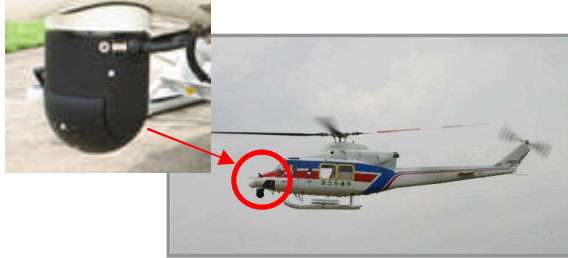
図6 赤外線熱画像用カメラを搭載した「ほくりく号」

荒川におけるたんぼの分布実態に関する情報は十分でなく、検討を進めるにあたり実態把握が急務であった。湧水は年間を通じて16~18℃前後の水温が保たれるため、周辺の水域に比べて夏場には低温域が、冬場には高温域が形成される。このため、上空から熱赤外線画像を撮影し、地表面温度を測定・分析する手法によりたんぼの分布を把握した。落葉により上空からの見通しが良好となる冬季の早朝、赤外線熱画像カメラを搭載した本局所管のヘリコプター「ほくりく号」によって荒川全川の熱赤外線画像を撮影し、地表面温度を分析した。

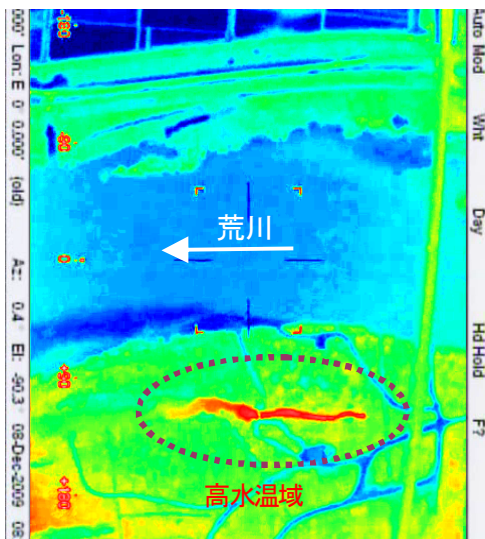
図7 熱赤外線画像の分析結果 (H21.12 荒川)

この結果、事前に有識者より指摘され把握していた箇所（荒川橋より下流の区間のみ）以外にも明らかな水温差が認められる箇所が多数確認された。荒川頭首工より下流の区間では有識者からの情報と合わせて少なくとも12箇所のたんぼ状の水域が形成されている可能性があることがわかった。また頭首工より上流区間においても7箇所の湧水を確認した。水温差が確認された水域については現地潜水調査を実施して状況を把握するとともに、類型化して保全方針を検討した。

リモートセンシング技術の活用により広域にわたる情報を短時間で精度よく収集することができ、客観的にも説明しやすい資料としてビジュアルに整理することができた。また通常は航測作業を別途発注する必要が生じるが、ほくりく号という既存ストックを有効活用することで経済面でも有利であったといえる。

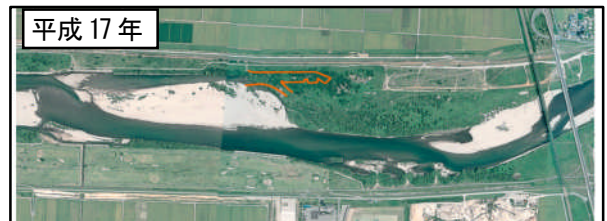
図8 平成23年施工予定箇所の過去と現在の状況

荒川のたんぼの変遷（消長）特性について航空写真を用いて整理した結果、安定した寄州の下流側に形成されている「たんぼ」は比較的長期間維持される傾向にあることがわかった。また、リモートセンシング調査を通じて荒川には全川にわたって湧水が分布していることがわかってきている。これらのことから、安定した寄州の下流側は湧水が得られやすく、かつ維持されやすい箇所である

ことが示唆される。このため「たんぼ」再生箇所を選定にあたっては、安定した寄州の下流側で過去にたんぼ状の水域が形成されていたことのある箇所を抽出した。

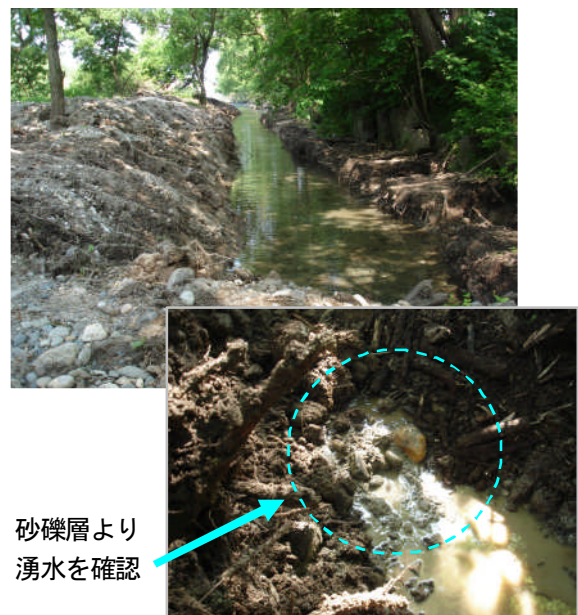
図9 試掘状況と湧水の湧出状況

本施工に先立ち掘削予定箇所の一部において試掘を行い、湧水の発生を確認した。また、試掘箇所の継続的な観察を通して湧水を安定的に確保できる可能性があると判断した。

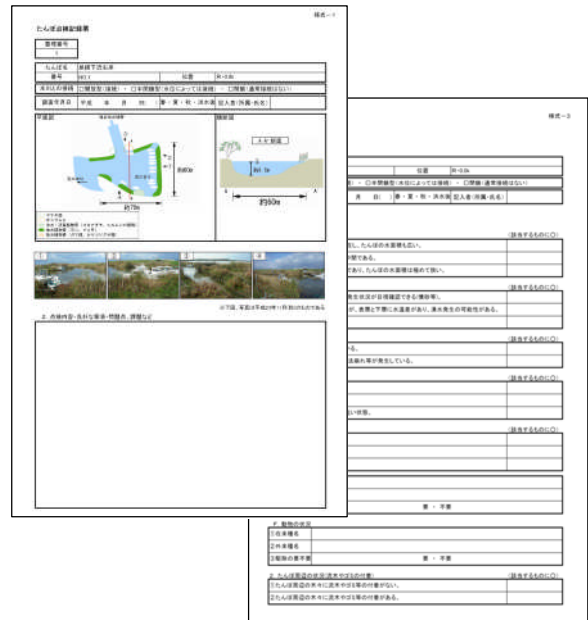
図-12 たんぼカルテのイメージ

このため、たんぼの維持管理状況を記録する「たんぼカルテ」を作成し、検討会メンバー（NPO）によるモニタリング調査の試行を通じて内容の充実を図った。

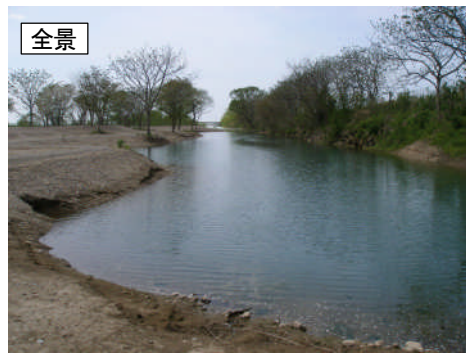
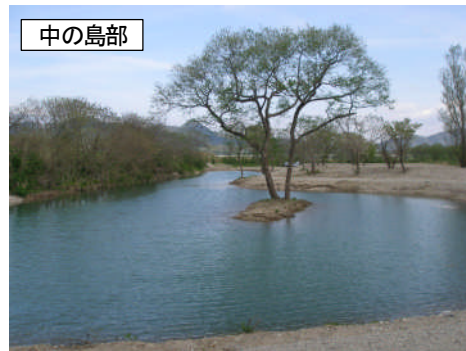
図-17 施工直後の平林たんぼ (H24. 4. 17[下], 5. 1[上])

平林たんぼ整備直後の平成24年4月から6月の現地確認状況を示す。施工直後であり全体に人工的に整形したイ

メージが強いが、今後河岸部への植生の回復や周辺樹木の繁茂などにより徐々に馴染んでくるものと期待される。

平成24年6月4日の目視による観察では、平林たんぼ内にコイ科の稚魚の生息が確認された。早春の水面連続期に本川から進入したものと考えられる。また、湿地部の水域には水生植物の繁茂も確認され、ミクリも生育していた。

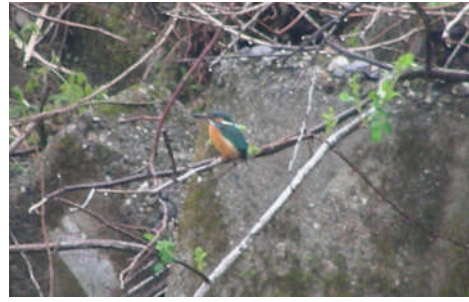
図-20 平林たんぼを利用するカワセミ (H24. 4. 23)

また、平成24年4月23日の調査時にはたんぼ水際部においてカワセミを確認した。小魚を捕食して水際の木で摂食しているように見え、たんぼが多様な生物の生息場として機能している様子が見えがえた。
