北の峰トンネルにおけるウォータータイト区間 を含めた施工状況報告 —トンネル周辺の地下水位回復に向けて—

旭川十勝道路のうち「富良野道路」にて現在施工中の北の峰トンネル(仮称) L=2,928mは、周辺の水資源が豊富であり地下水環境への影響に配慮するため、全国的にも施工例が少ない真円断面によるウォータータイト構造を採用している。

本トンネルの本体工が2017年3月に完了したため、その掘削実績と覆工の施工状況について報告するものである。

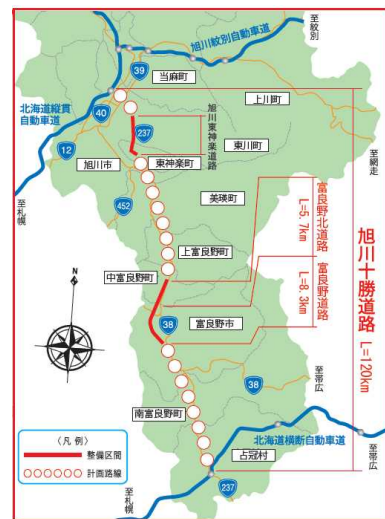
図-2 旭川十勝道路位置図

旭川十勝道路は、旭川市から占冠村を結ぶ延長約120kmの地域高規格道路として計画されている。北海道縦貫自動車道および北海道横断自動車道と接続することにより、北海道における広域交流ネットワークを形成し、当該地域の交通円滑化、地域間連携や広域的な人流・物流の活性化に寄与する路線である。(図-1.2参照)

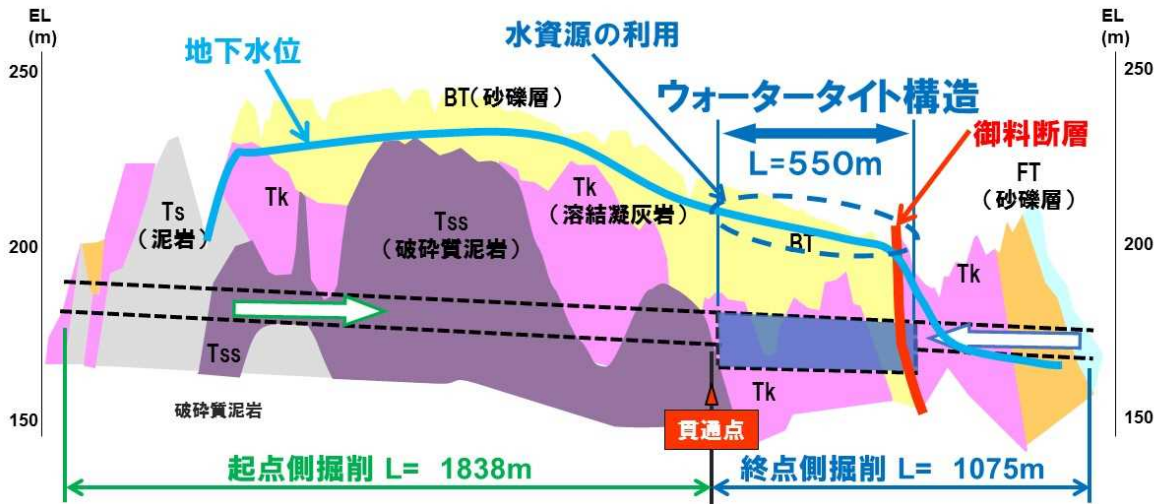
図-4 トンネル地質縦断面図 (過年度の地質縦断面図)

本トンネルの周辺は、芦別岳に代表される夕張山地山麓の丘陵地で、広大な森林や豊富な地下水など豊かな自然環境が保たれている。そのため、当地域においては、自然環境が生み出す美しい景観や清らかな水の活用により、リゾート運営や営農活動の展開とともに、市民の飲料水確保など豊かな自然の恩恵を受けている。本トンネルでは、この地下水環境の保全を目的として地下水位低下を防止するため、ウォータータイト構造（非排水断面）を用いた施工を進めている。ウォータータイト構造の施工区間は延長550mで計画されており、耐水圧断面となるため円形断面（真円断面）で掘削を行った。地質状況は御料断層付近で、被圧帯水層である土砂状の砂礫層（BT）が切羽全面を占め、その区間は約100m連続し、その後、切羽下部より風化した溶結凝灰岩が現れ、大部分は亀裂の卓越した溶結凝灰岩層（Tk）が分布していた（図-4参照）。

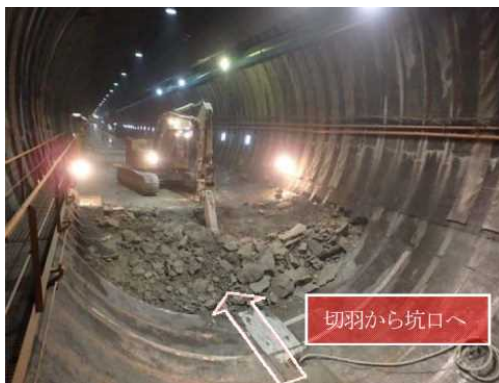
写真-1 インバート掘削状況写真

非排水構造区間においては上下半掘削完了後にインバート部の掘削を行っている。インバート部の掘削は機械配置や作業盤を考慮して坑口側からでなく切羽側から後退するように掘削を行った(写真-1 参照)。インバート防水工では、掘削を迫りかける形で防水シートを敷設し、敷設には専用のシート台車を使用した。防水シートは、通常の馬蹄形断面のアーチ部に施工する際は $t=0.8\text{mm}$ シートを使用するのが一般的だが、非排水区間においては、通常よりも厚い $t=2\text{mm}$ の防水シートを使用して施工している。インバート防水工の施工が完了後、インバートの鉄筋工およびコンクリート工を実施した(写真-2参照)。

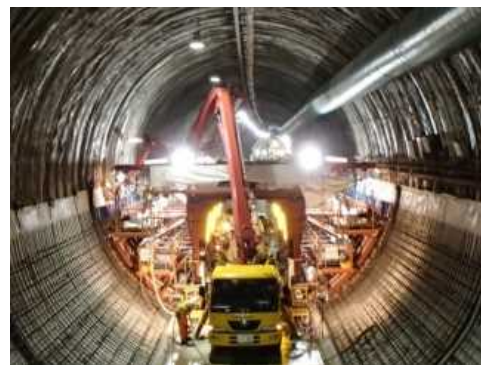
側壁コンクリートの型枠は専用の移動式スライドセントルを製作した。打設方法は、セントル近傍にコンクリートポンプ車を配置し、セントル上部から型枠内へ筒先を挿入し、打ち込みを行った(写真-5,6参照)。

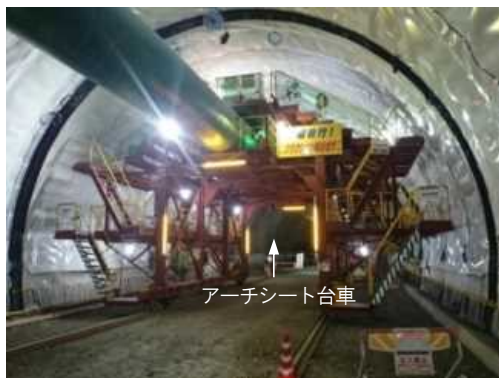
写真7 アーチシート台車

上半防水工のシート敷設は専用のシート台車を使用している(写真-7 参照)。防水シートはインバート部と同様に通常よりも厚い $t=2\text{mm}$ の防水シートを使用して施工した。通常人力による敷設を行うが、今回の防水シートは通常の防水シートよりも厚いため通常の約4倍の重量がある。そのため、機械的にシート敷設が出来るよう台車に展張機を装備した。展張機はアーチ状のレールを走行する構造とし、この展張機に防水シートをセットし、自走させて防水シートを巻き出し、吹付面に貼りつけて施工を行った(写真-8,9 参照)。

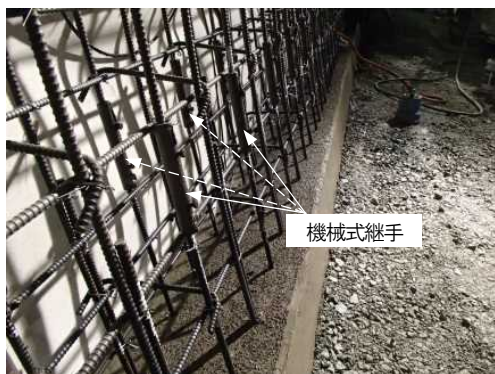
写真-12 アーチ防水工完了全景

アーチ鉄筋は通常防水シートの敷設に使われるシート台車を使用して組立を行った。側壁鉄筋との継手には使用するモルタル充填方式の機械式継手を採用した(写真-12 参照)。組立では側壁部でも使用したKプレート・Kリングを覆工アーチ部でも使用するが、鉄筋の自重で鉄筋全体が下がってしまうため、プチルテープでシート面に接着固定することが難しい。そのため、弱部となる鉄筋の重ね継手には結束線の固定のほかに無溶接工法の鉄筋締結金具を使用して、横断方向の鉄筋のズレとKプレート接着面の剥がれを防止した(写真-13 参照)。

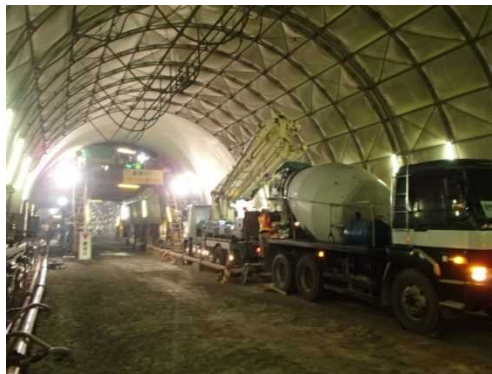
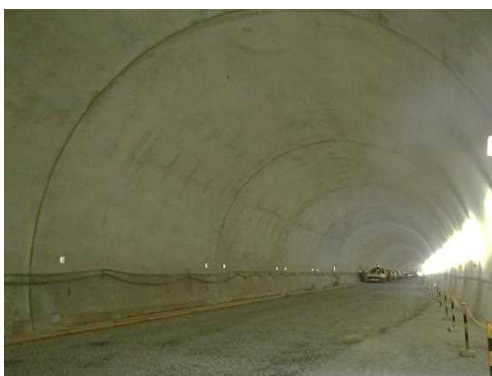
覆工コンクリートは標準断面で使用していたスライドセントルを一部改造し、従来の方法と同様にコンクリートポンプ車の配管圧送により打設を実施した(写真-15,16参照)。
