# 改善箇所説明図

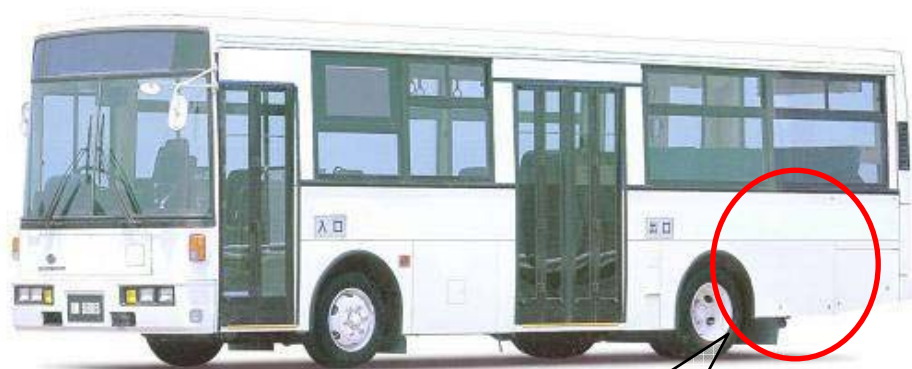
プロペラシャフトのヨーク部の溶接強度が不足しているものがある。そのため、そのまま使用を続けると、当該溶接部に亀裂が生じ、最悪の場合、プロペラシャフトが破断し、走行不能となるおそれがある。

注：□内は、交換部品を示す。

全車両、当該プロペラシャフトを対策品と交換する。

識別：スリーブヨーク部に、白色ペイントを塗布する。
