岩手県雫石町 葛根田地熱発電所における大規模崩壊による被害

発生場所: 岩手県雫石町 北上川水系葛根田川 葛根田地熱発電所

岩手県雫石町 葛根田地熱発電所における大規模崩壊への対応

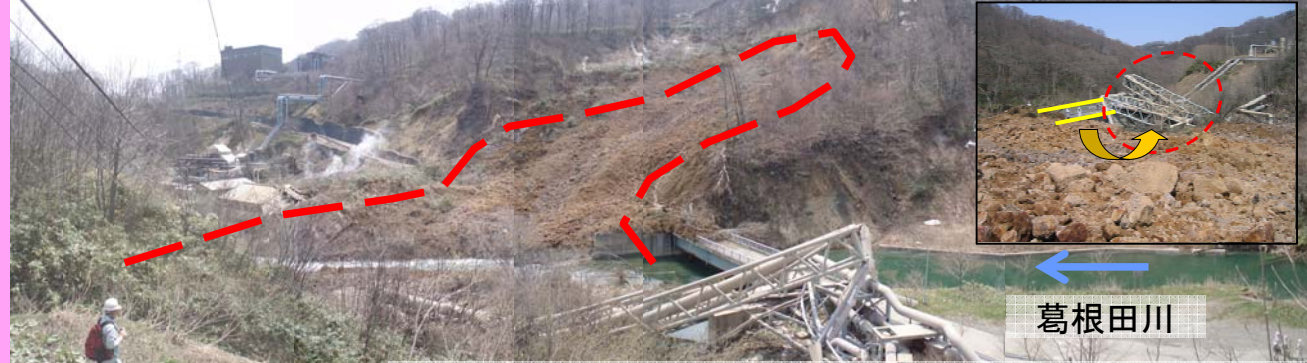
被災状況

崩壊の規模 長さ 約200m 幅約100m 深さ約3m 移動土塊量 約60,000m³

被害の状況 葛根田地熱発電所の施設の一部破損(操業停止中)、県道西山生保内線埋塞

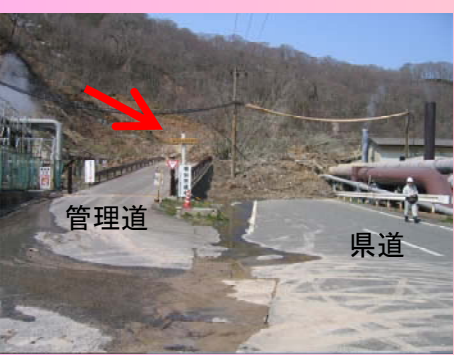
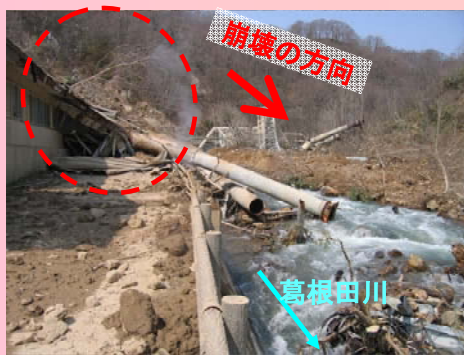
土砂の押出しにより歪曲した地熱発電施設の配管

今後は現地調査の結果を踏まえ、関係機関とも調整を図りつつ、応急対策を実施

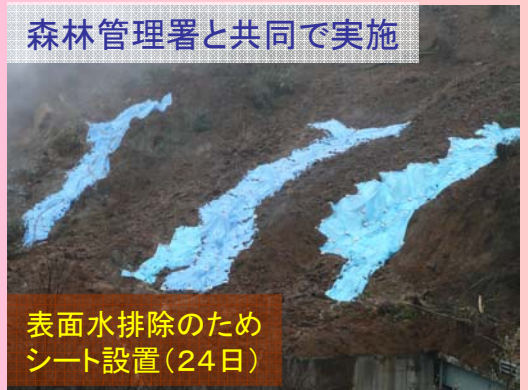
表面水排除のためシート設置(24日)

- 4月21日 東北地整ヘリコプターみちのく号による調査を実施
- 4月22日 治山部局と協同で独立行政法人土木研究所地すべりチーム、本省担当補佐、岩手大学 井良沢准教授による現地調査・ヘリ調査を実施
監視のため東北地方整備局の照明車・Ku-SAT(衛星画像転送装置)を配備 (岩手県及び雫石町へ画像を提供)
- 4月24日 岩手河川国道事務所が盛岡森林管理署と共同で応急対策を実施
～29日 ・浸水防止および排水対策としてシート設置(L=75m、3箇所)
・伸縮計及び移動杭設置
岩手河川国道事務所 対策本部車、衛星通信車を現地に派遣

森林管理署と共同で実施
