# 岩手県雫石町 葛根田地熱発電所における大規模崩壊による被害

発生場所: 岩手県雫石町 北上川水系葛根田川 葛根田地熱発電所

崩壊の規模 長さ 約200m 幅約100m 深さ約3m 移動土塊量 約60,000m<sup>3</sup>

被害の状況 葛根田地熱発電所の施設の一部破損(操業停止中)、県道西山生保内線埋塞

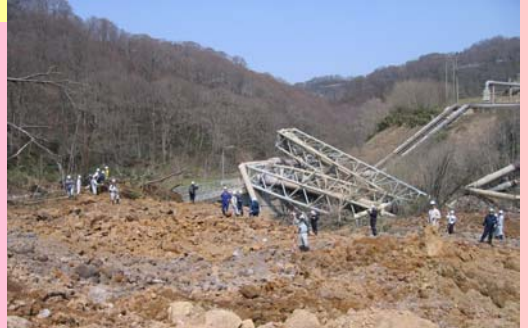
土木研究所・本省による現地調査(22日)
