# 改善箇所説明図

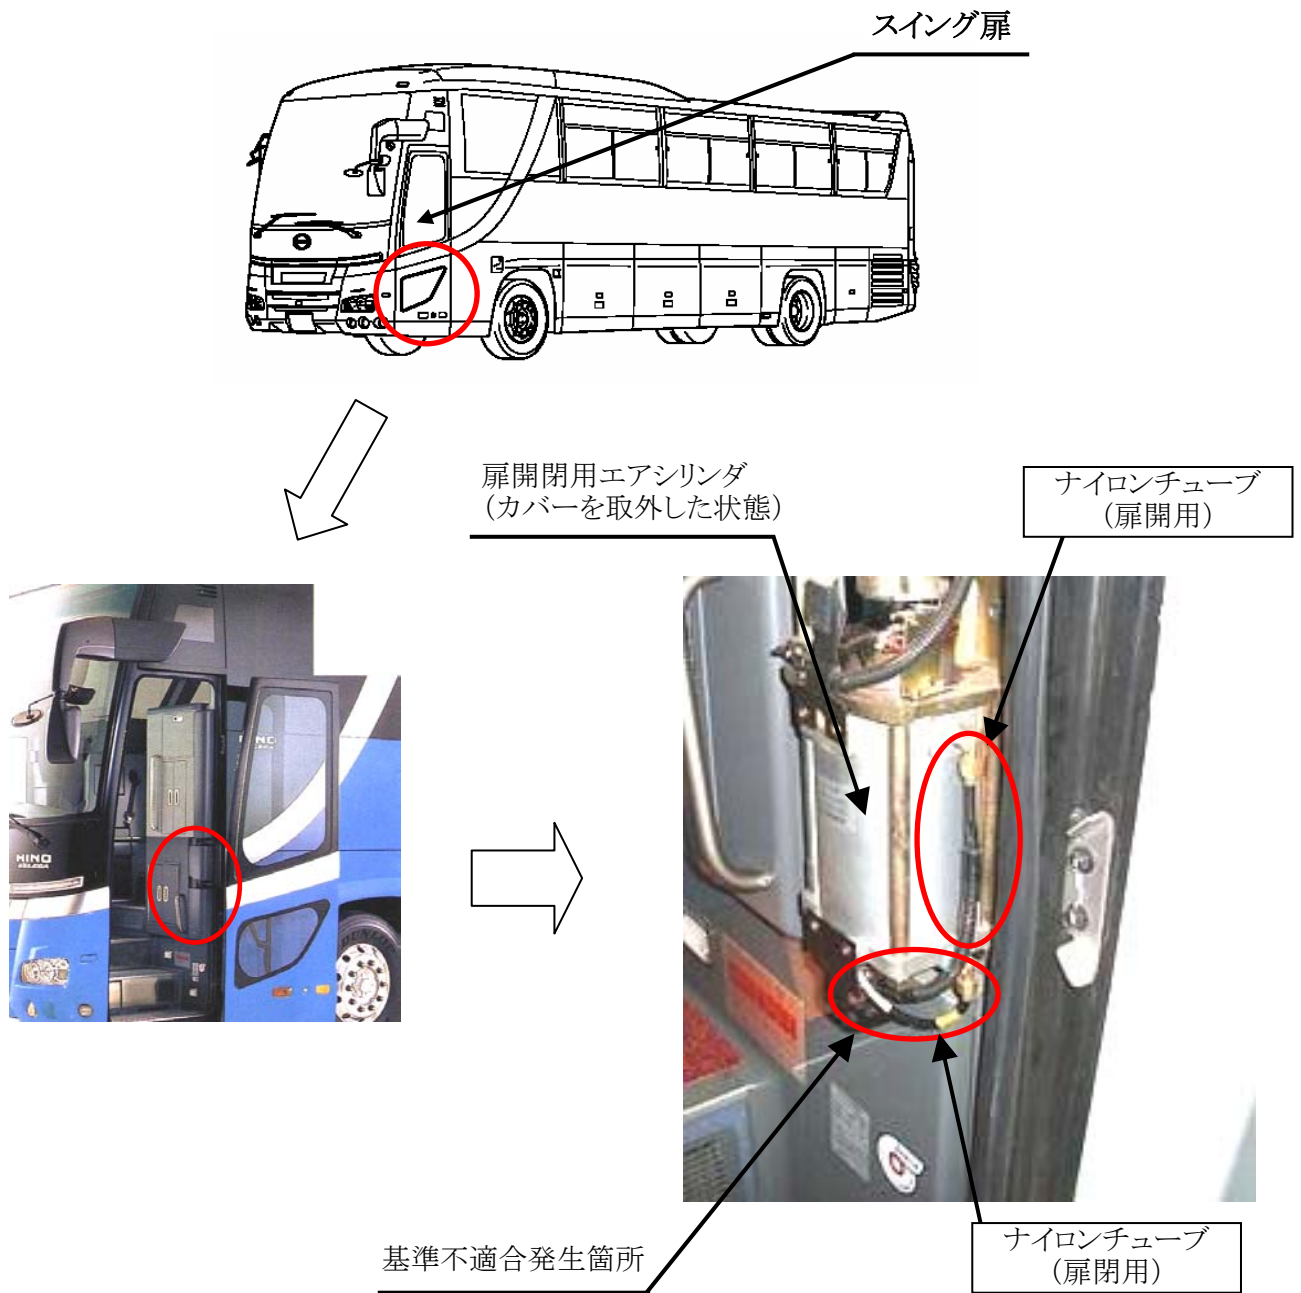
注：  部品は交換部品を示す。

大型観光バスのスイング扉開閉用エアシリンダにエアを供給するためのナイロンチューブの組付けが不適切なため、チューブが抜けてエアが洩れる場合がある。そのため、扉が保持されず、最悪の場合、走行中に扉が開くおそれがある。

全車両、ナイロンチューブを新品と交換し、正規に組付ける。

識別： スイング扉開閉用エアシリンダのボルトに黄色ペイントを塗布する。
