オートクルーズコントロールユニット

基準不適合発生箇所

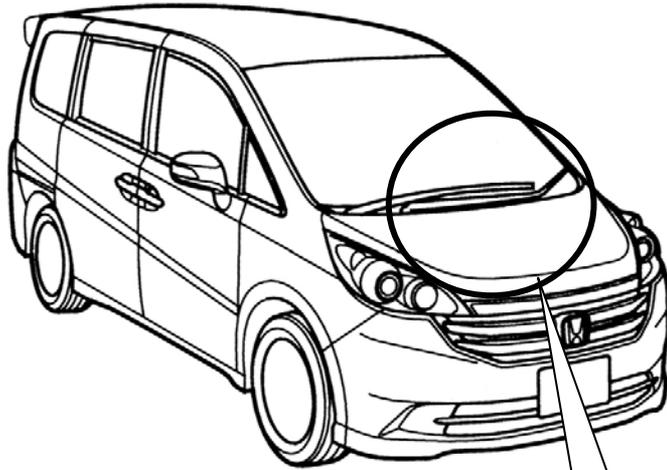
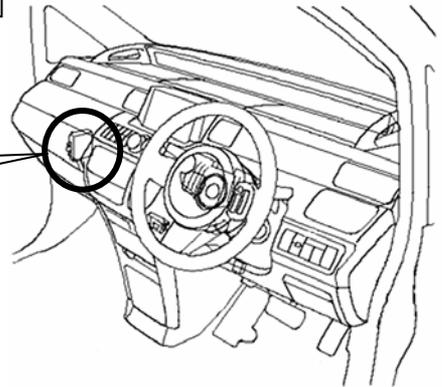
自動定速走行装置（オートクルーズコントロールユニット）のプログラムが不適切なため、定速走行・車間距離制御装置の自動ブレーキが作動中に、運転者がブレーキ操作を行った場合、又は前方障害物衝突被害軽減制動制御装置（衝突被害軽減ブレーキ）の自動ブレーキが作動した場合に、これらのブレーキが解除された後もオートクルーズコントロールユニットがブレーキ作動中と判定し続ける。そのため、制動灯が点灯したままとなり車両が停止するまで消灯しない。

全車両、当該オートクルーズコントロールユニットを対策品と交換する。

注：  は交換部品を示す。

識別：助手席ドアアヒンジ上側ボルト頭部に黄色ペイントを塗布する。
